## 第2回 旧永山武四郎邸及び旧三菱鉱業寮設計活用等検討委員会

## 旧永山武四郎邸及び旧三菱鉱業寮設計活用等検討委員会

旧三菱鉱業寮 耐震補強方針について

旧永山武四郎邸及び旧三菱鉱業寮保存活用基本設計・実施設計  
保存レベルの設定基本方針（旧三菱鉱業寮）

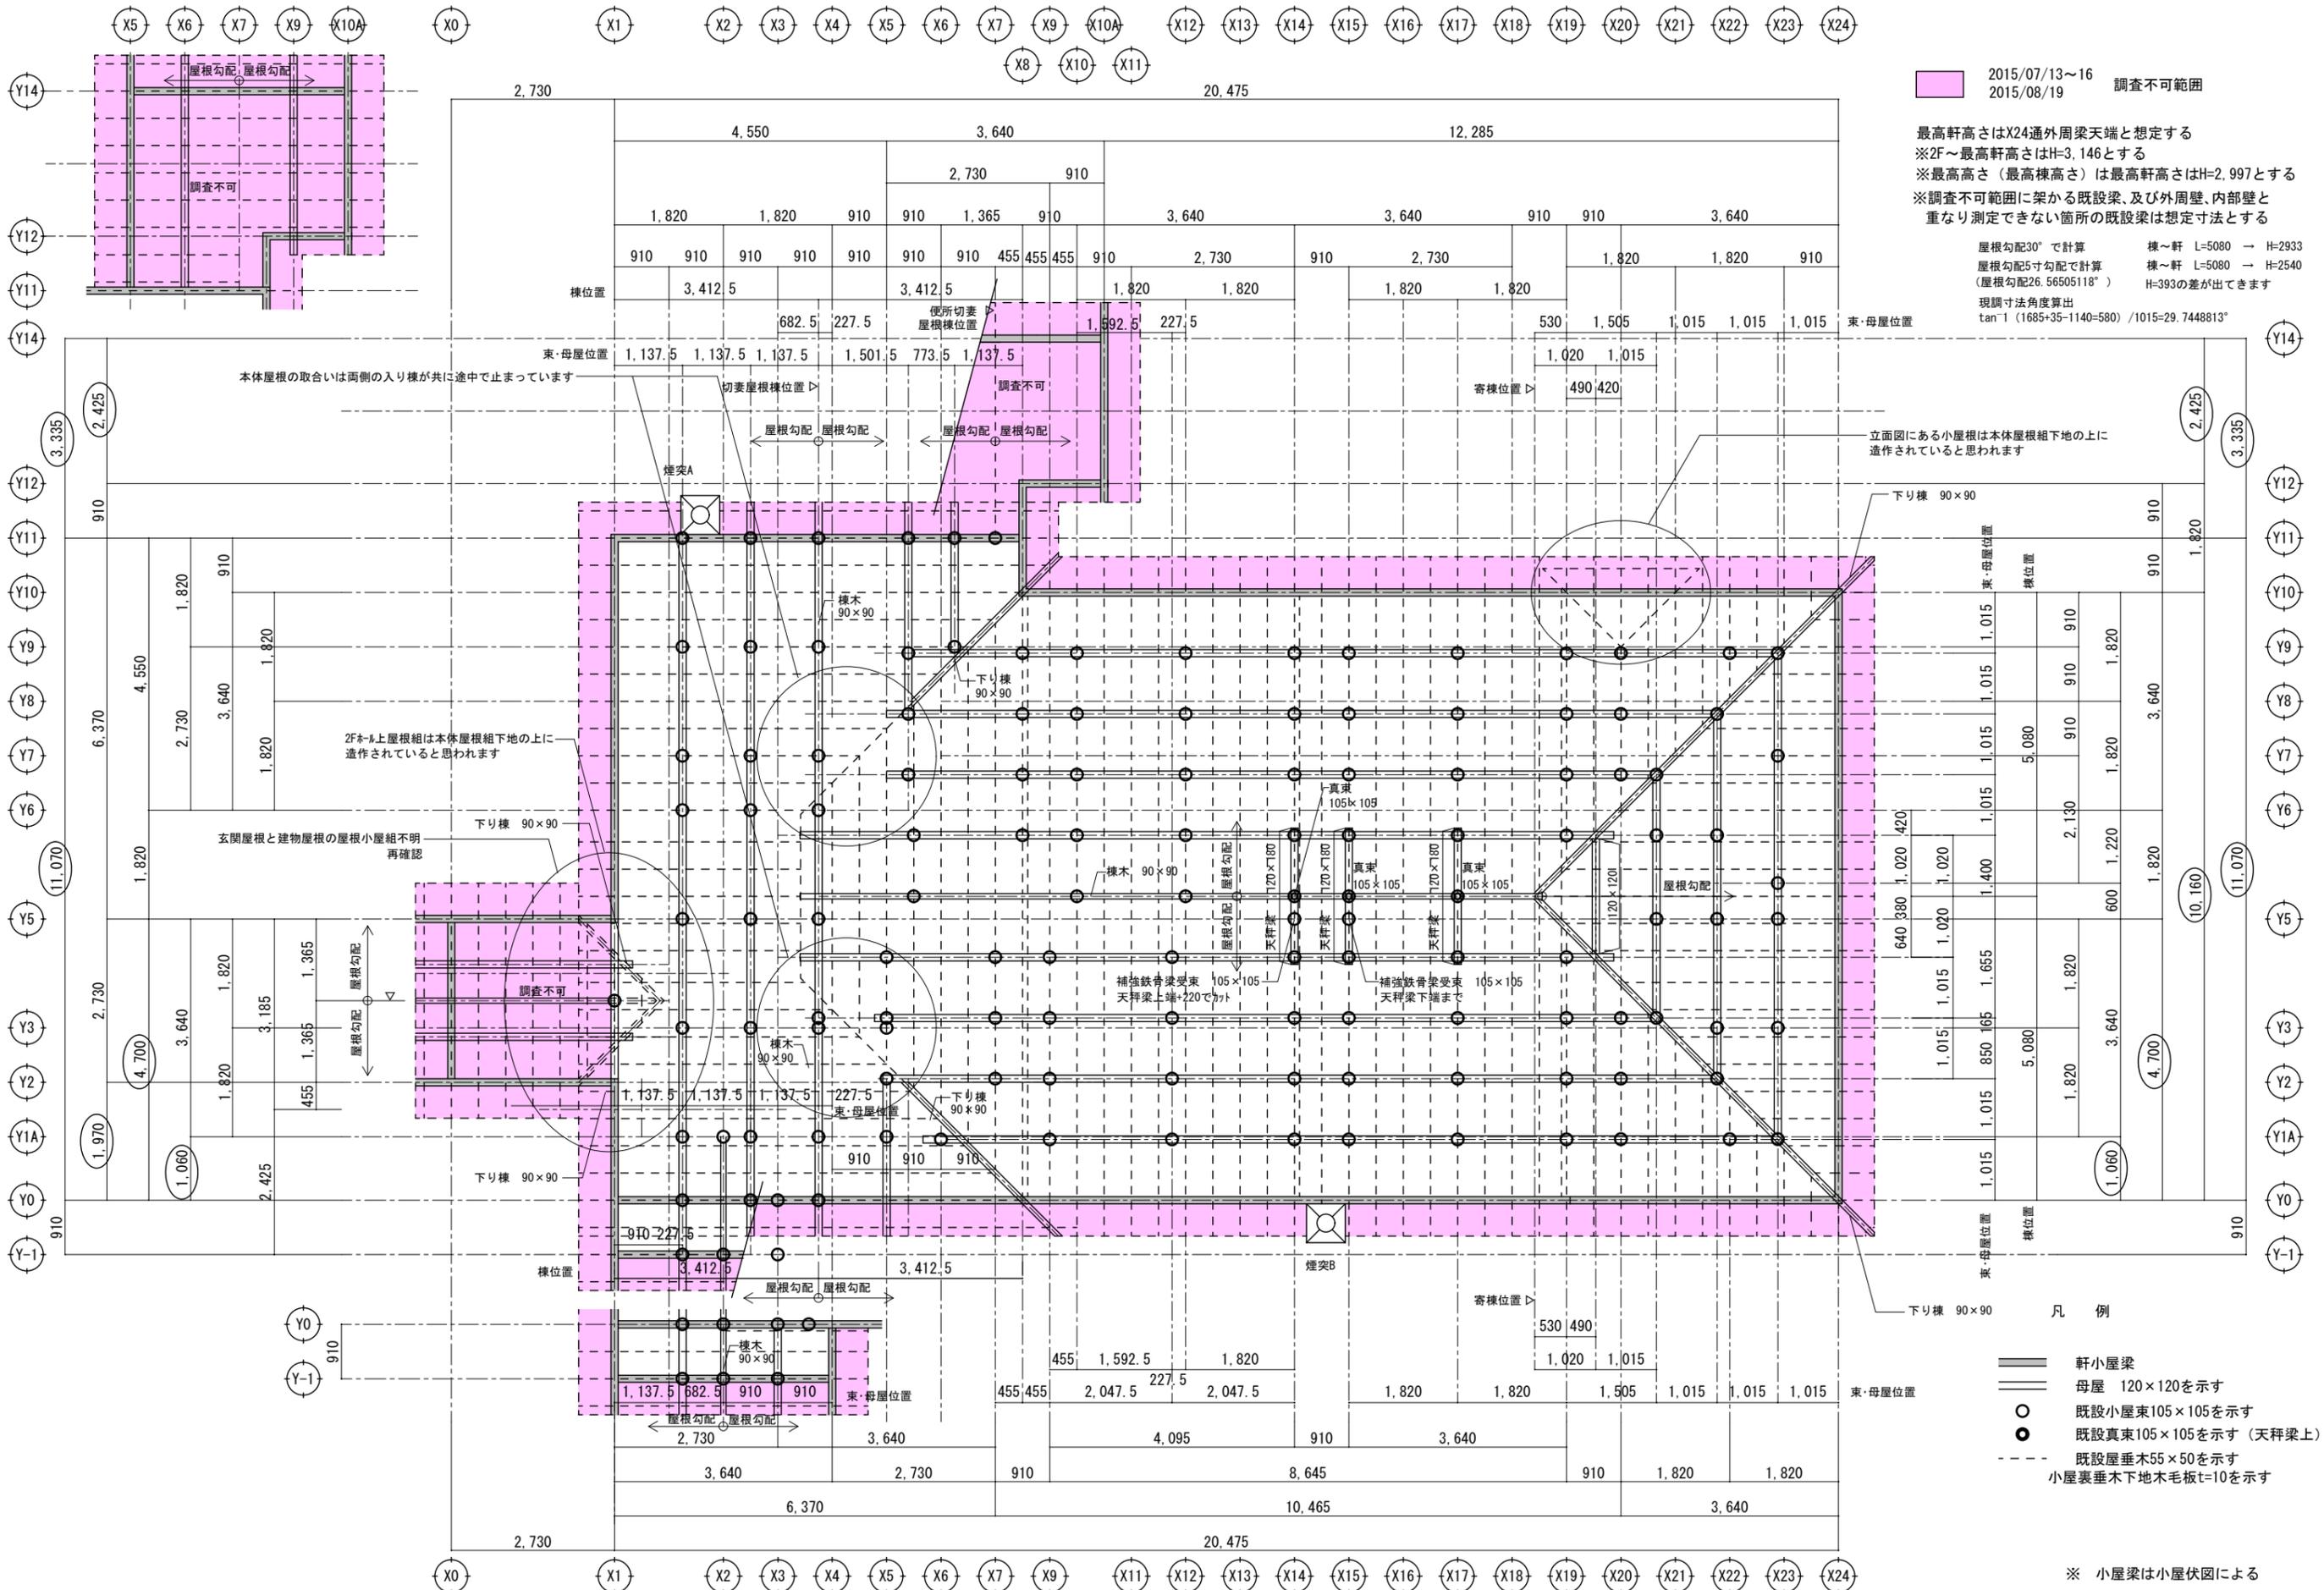
最高軒高さはX24通外周梁天端と想定する  
※2F~最高軒高さはH=3,146とする  
※最高高さ(最高棟高さ)は最高軒高さはH=2,997とする  
※調査不可範囲に架かる既設梁、及び外周壁、内部壁と重なり測定できない箇所の既設梁は想定寸法とする

屋根勾配30°で計算 棟~軒 L=5080 → H=2933  
屋根勾配5寸勾配で計算 棟~軒 L=5080 → H=2540  
(屋根勾配26.56505118°) H=393の差が出てきます  
現調寸法角度算出  
 $\tan^{-1} (1685 \div 35 - 1140 \div 580) / 1015 = 29.7448813^\circ$

- 凡例
- 軒小屋梁
  - 母屋 120×120を示す
  - 既設小屋束105×105を示す
  - 既設真束105×105を示す(天秤梁上)
  - - - 既設屋垂木55×50を示す
  - 小屋根裏垂木下地木毛板t=10を示す

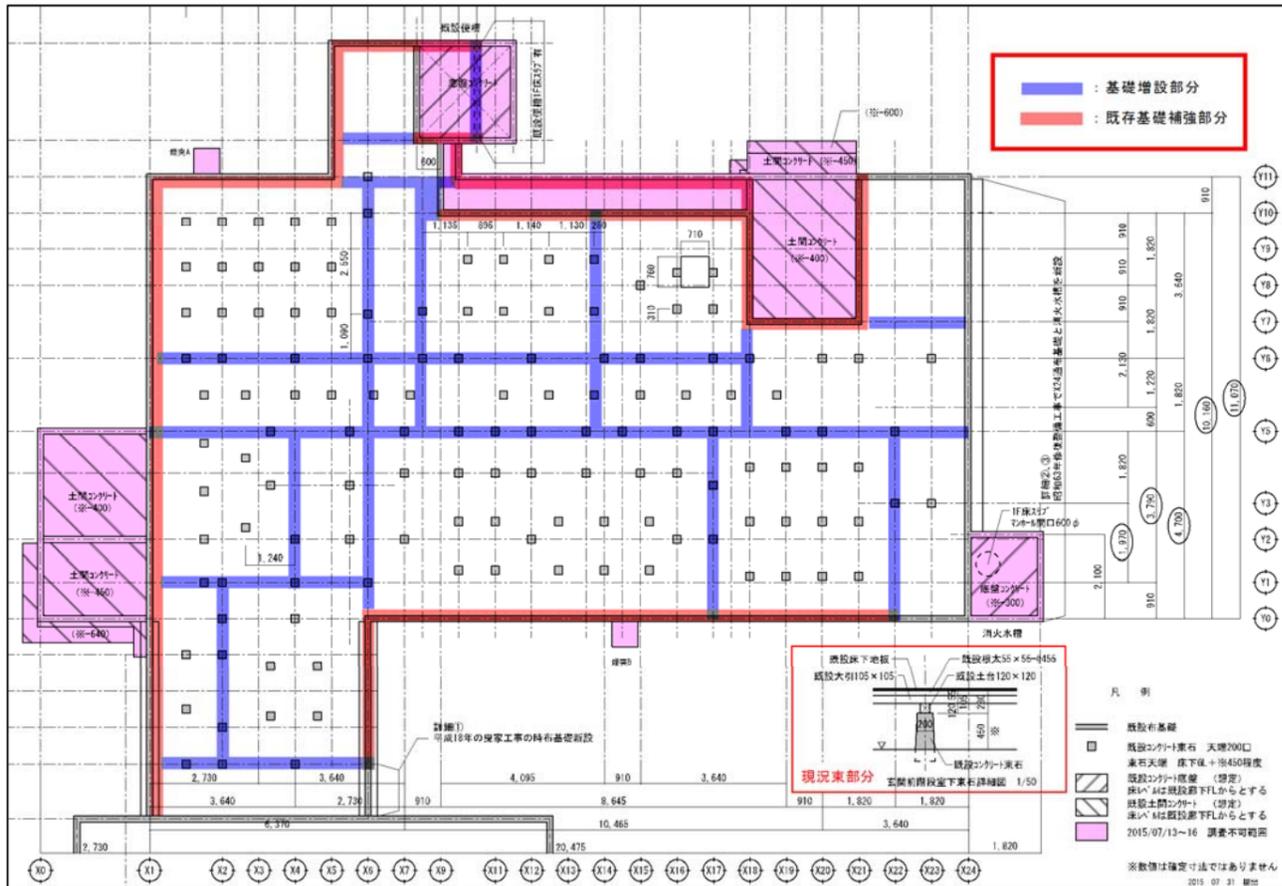
基礎補強位置案

- ・ RC 基礎を増設し、土台と基礎をアンカーボルトに緊結する。

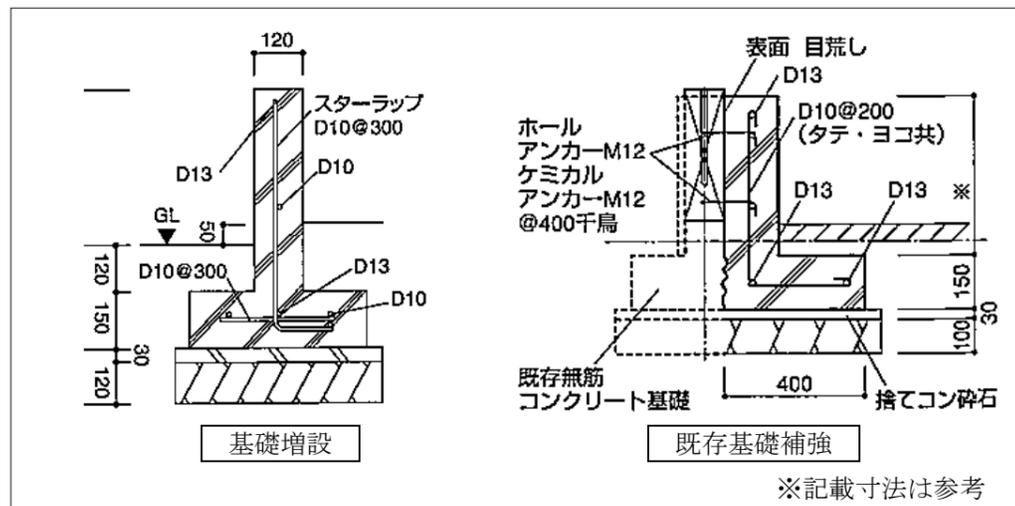
基礎イメージ図

※記載寸法は参考

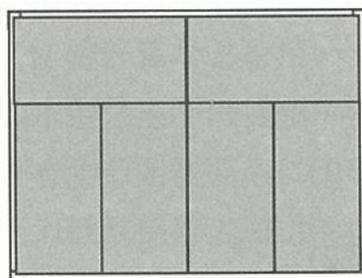
左：耐力壁仕様

「耐力壁仕様」について、補強構面の周辺の柱・横架材（梁や土台、胴差等）に四周全て接合する仕様である。高い壁基準耐力を見込め、1構面あたりの補強効果が大きい。但し、補強工事の際には、既存の床（床板・下地板・根太・根太受け材等）や天井（天井仕上げ・釣り木・野縁・野縁受け等）の解体が必要となる。

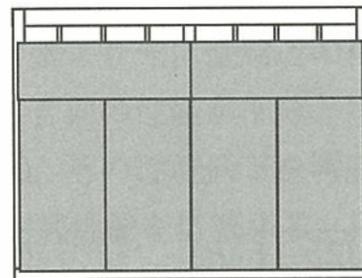
右：非耐力壁仕様

「非耐力壁仕様」について、補強構面の柱に接合する仕様であり、耐力壁仕様程の高い補強効果は見込めないものの、周辺の床や天井を解体する必要がない。

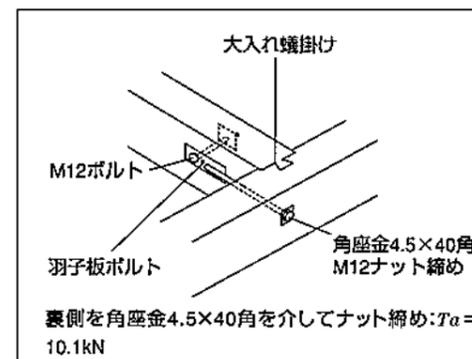
横架材金物補強イメージ

今回は精密診断法 1（保有耐力診断法）にて検討を行っており、横架材の接合部は金物にて接合されていることが前提条件のため、今回の改修工事において横架材の補強を行うものとする。

補強工事の際、外壁面に位置する横架材について、部分的な既存外壁仕上げの解体が生じることとなる。

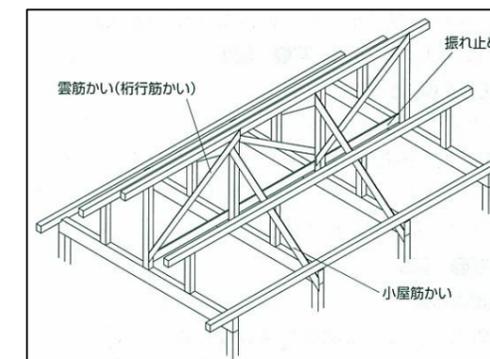
小屋組み補強イメージ

小屋組みについては、耐震性能を示す数字には直接は影響してこないものの、屋根構面の荷重をスムーズに基礎まで流すために、その剛性は重要である。よって、雲筋交や小屋筋交による補強を行うものとする。

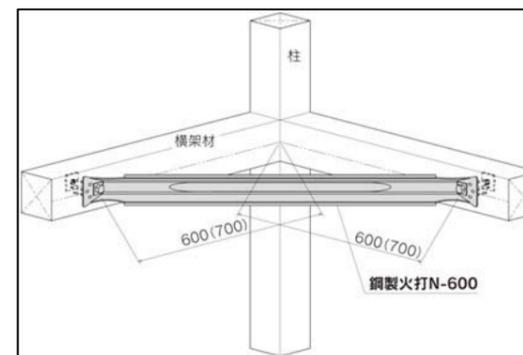
火打ち金物補強イメージ

- 屋根面桁梁 : 火打ち金物追加（負担面積 3.3 m<sup>2</sup>以下）
- 2階桁梁 : 火打ち金物追加（負担面積 3.3 m<sup>2</sup>以下）
- 1階床面 : 構造用合板 12.0 mm以上、根太の釘留め及び転び止め設置

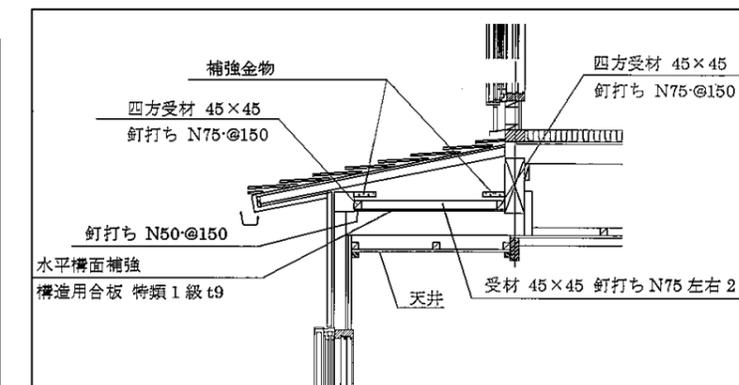
下屋部小屋裏補強イメージ

増築されたと考えられる1階下屋部分については、下屋部の耐力を本体に伝えるため、小屋裏に補強を行う。なお、補強の構造検討について、西面の下屋（消火ポンプ室）は小規模のため耐力を無視する。

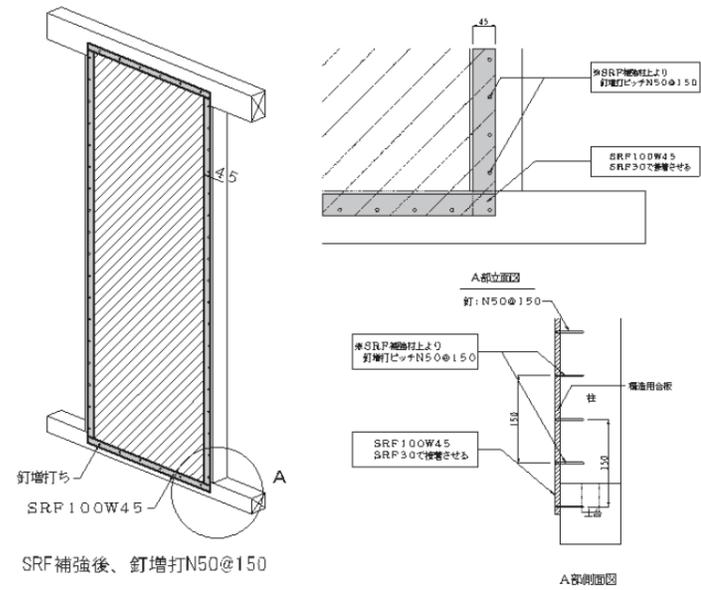
木造 SRF 壁補強工法の仕様及び性能

在来工法の面材で補強された箇所において、釘打ち部にポリエステル繊維により織製された高延性材をポリウレタン系一液性接着剤により貼付、その上から釘を増し打ちする工法。

既存木造住宅の構法	種類	壁強さ倍率 [kN/m]	壁基準耐力 [kN/m]	壁基準剛性 [kN/rad./m]	N 値計算用の等価壁倍率
在来軸組構法及び伝統的構法	大壁	9.8	10.2	1760	5.2
	真壁	9.8	9.9	1760	5.0
	継手間柱真壁	7.5	7.5	2000	3.8
	上下開口耐力壁	6.4	6.4	1065	3.2
枠組壁工法	耐力壁	9.8	11.8	1985	6.0
