第 1 章 現状と建替え経緯

1 現状と課題

1.2 中央区役所の現況

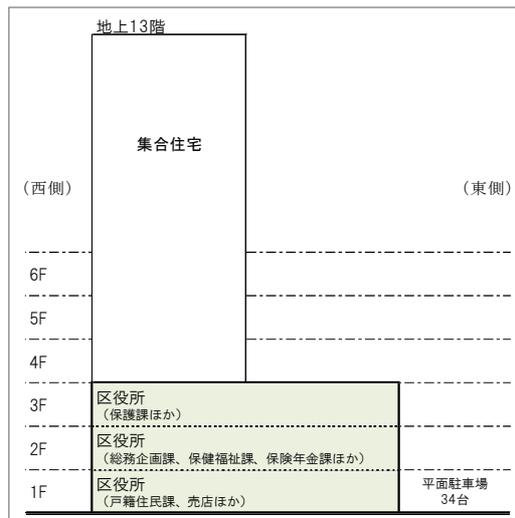
図1-6 区役所概略図

現区役所は、1～3階までとなっており、4階～13階までは、区分所有者の集合住宅となっています。

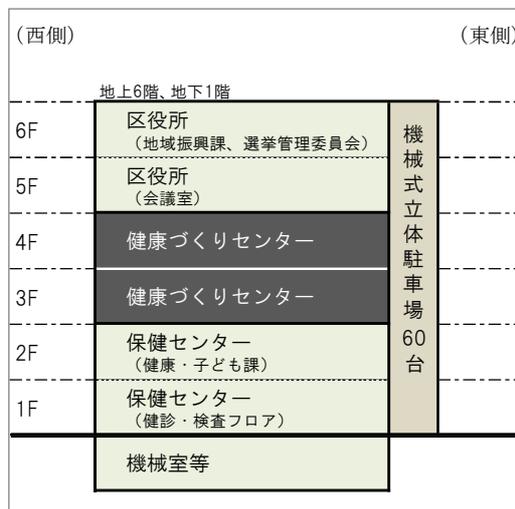
図1-7 保健センター概略図

保健センターの建物は、1・2階が保健センター、3・4階が健康づくりセンター、5・6階が区役所分庁舎となっています。

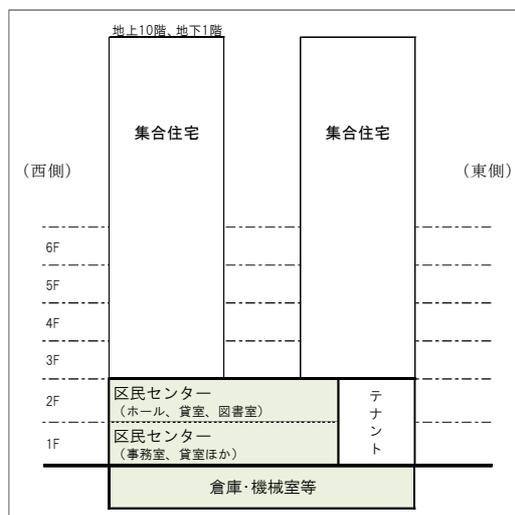
図1-8 区民センター概略図

区民センターは、札幌市と区分所有者A(集合住宅)、区分所有者B(テナント)の区分所有建物の中にあります。地下1階～地上2階に区民センターとテナントスペースがあり、3～10階が集合住宅となっています。

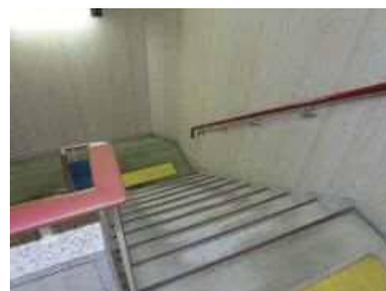
現区役所は、建築から40年以上が経過していることから老朽化が進んでいます。

建築設備（機械設備、電気設備）の更新が必要となっているだけでなく、階段のこう配が急であったり、便所が狭いなど、現在の各種基準への対応も課題となっています。

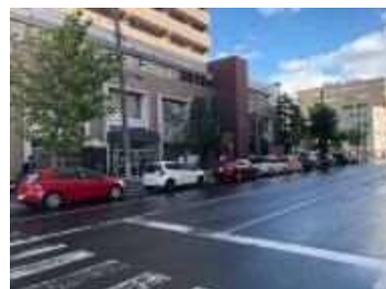
区役所の来庁者駐車場は、平面式で34台と少なく、駐車場への入場待ちの車列が市道南3条線沿いに恒常的に発生し、区役所周辺の交通環境に悪影響を及ぼしており、その解消が課題となっています。

また、送迎の車やタクシーが停車できる車寄せがありません。

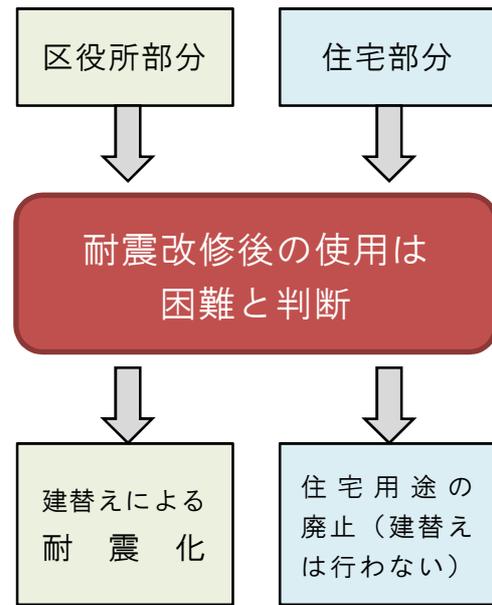
図1-9 建替え方針の決定までの流れ

耐震改修の検討では、既存の柱の補強や鉄骨ブレース、壁の新設が必要となり、執務室が分断され、区役所庁舎としての使用が困難となることから、札幌市は耐震改修の実施は現実的ではないと判断しました。

また、住宅部分については、当面の使用が可能な状況にはありましたが、耐震改修後に住宅としての機能性が大きく損なわれることや、札幌市として災害時に重要な役割を担う区役所の早期建替えを必要としていることから、住宅部分の区分所有者も耐震改修の実施は難しいと判断して住宅を廃止することとしました。

以上により、区役所は単独で建替えて耐震化を図ることとしました。
