地下水位観測孔カルテ（参考）

盛土箇所全体平面図

| 観測孔番号<br>(ボーリング番号) | | B-102 |
| 所在地 | 住所 | 札幌市清田区里塚1条1丁目 |

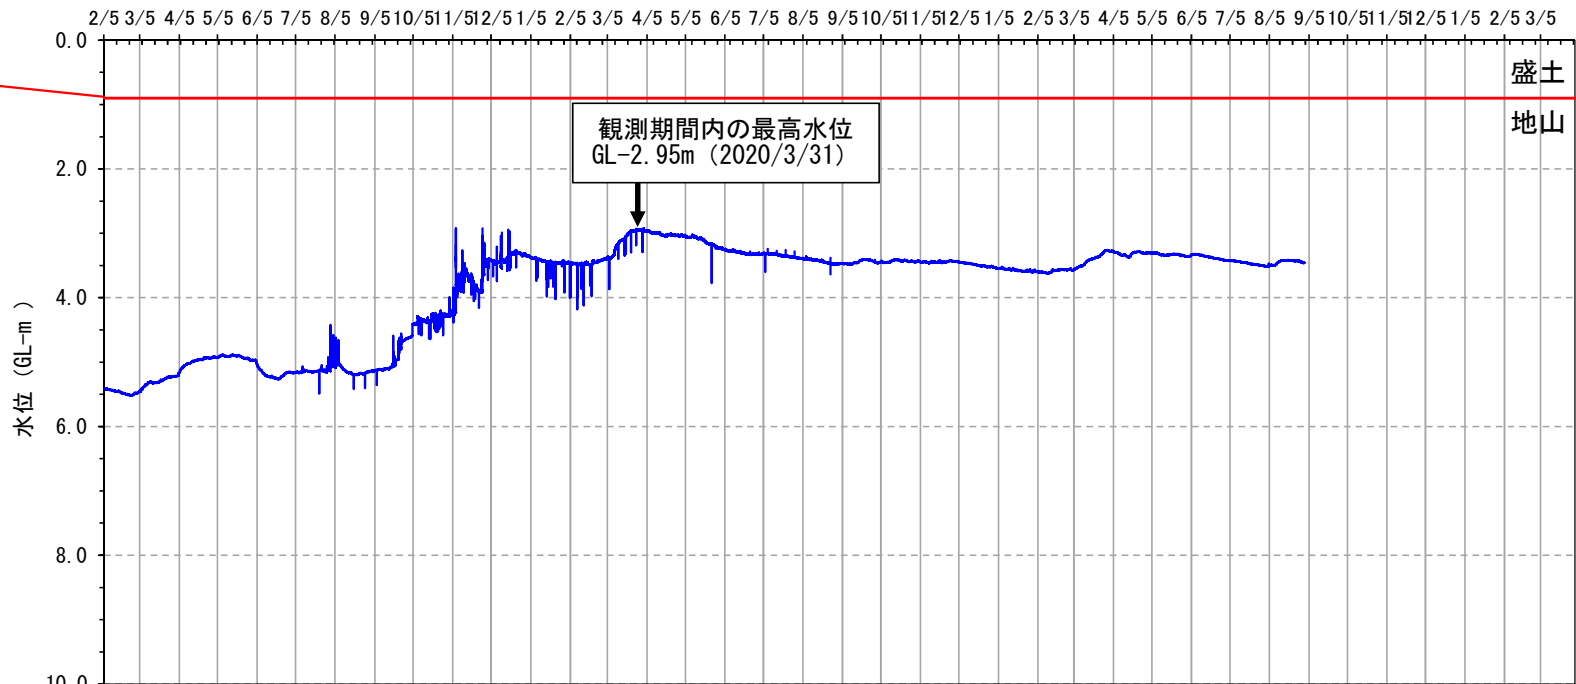
地下水位観測孔カルテ (グラフ)

| 観測期間の最高水位<br>(GL-m) | | 2.95m (2020年3月31日) |
| " 最低水位<br>(GL-m) | | 5.52m (2019年2月26日) |

気象データ  
札幌市
