3 給水設備構造等にかかわる注意点

クロスコネクションの禁止①

貯水槽の劣化

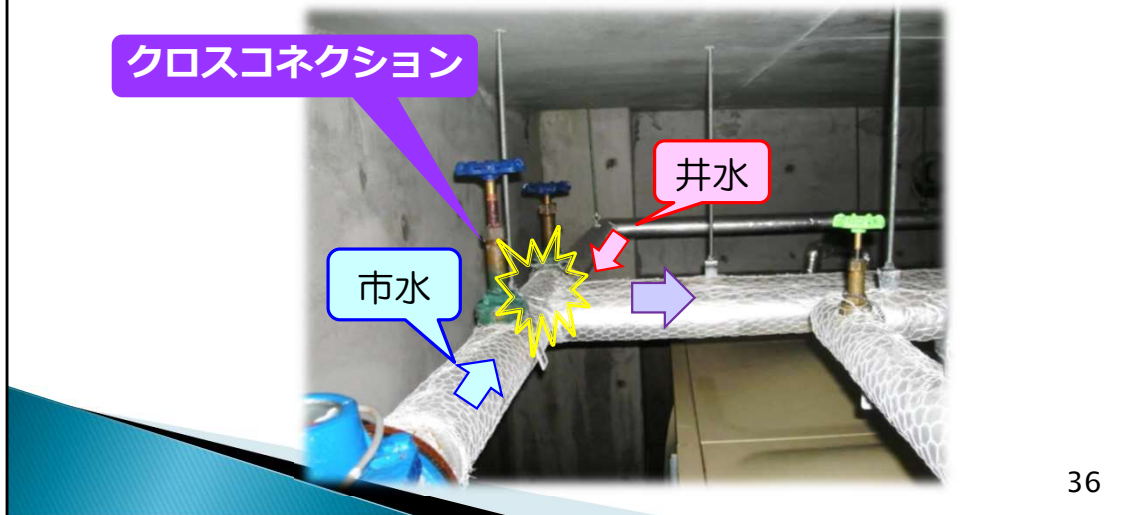
【市水道水と井水（原水）】

写真は、奥から手前に向かう井水原水の配管が、手前から奥に向かう市水の配管と直接連結しているクロスコネクションの事例です。

クロスコネクションは逆流事故による飲料水の汚染防止のため、禁止されており、立入検査時に発見した際は、改善するよう指導しています。

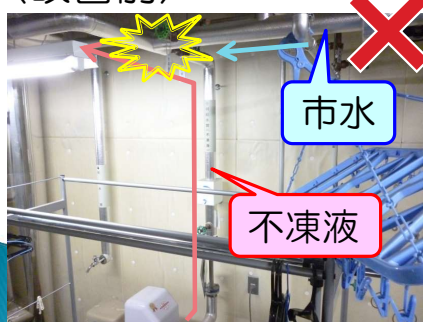
〈改善前〉

改善前は、不凍液の配管に対して、市水の配管が、直接接続されています。

クロスコネクションはバルブ等で水の流れを遮断したとしても、バルブの微細な隙間からの漏れや故障などにより、飲料水の汚染が起こる可能性があります。また、バルブを誤操作してしまう可能性もあるため、配管を直接つないではいけません。したがって、既設のクロスコネクションについては、立入検査時に、原則、配管の切り離しや、間に縁切り用のシスターンタンクを設ける方法などにより、直接連結の解消を指導しています。

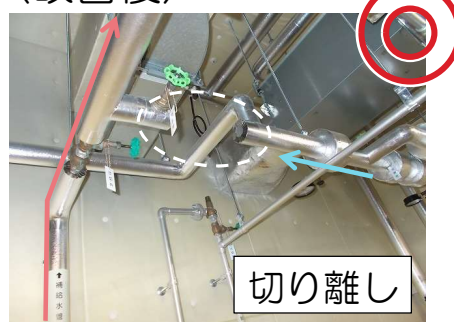
〈改善後〉

改善後では写真の画角が少し変わっていますが、不凍液配管と飲料水配管について、配管を切り離すことでクロスコネクションを解消しています。

◎ 配管の切り離し、シスターンで縁切り

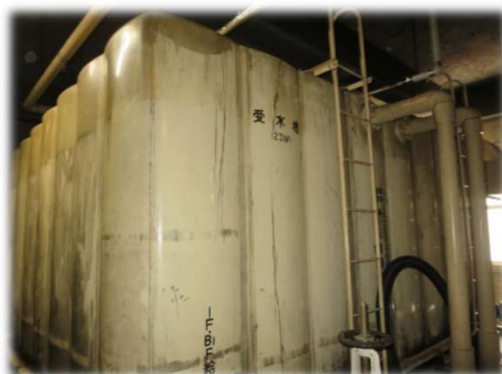
FRPパネル水槽の
設計耐用年数は、
製造後15年
といわれています。

水槽の天板や金属製の補強材、組立ボルト等の
経年劣化や強度低下が原因の事故に注意

FRP水槽の設計耐用年数は15年といわれており、長期間の使用で、天板、補強材、ボルトなどの経年劣化や強度低下が起こるため、該当施設におかれましては、事故の発生にご注意ください。

15年というのも水槽本体の機能を対象としていますので、オーバーフロー管の防虫網やマンホールパッキンなどの消耗部品については、劣化を見つけ次第、適宜交換をお願いします。
