直近の事故事例3

高校の受水槽内にネズミの死がい

事件事例3から学ぶ ～受水槽のチェックポイント～

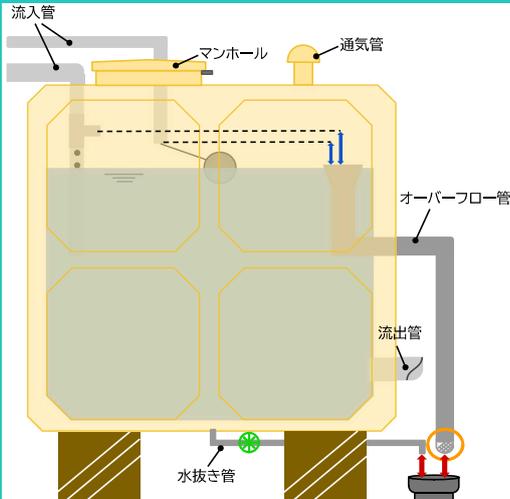
- ① オーバーフロー管
 - 防虫網
 - 排水口空間(15cm以上)
- ② 水抜き管
 - 排水口空間
- ③ マンホール
 - 施錠
 - 密閉
- ④ 通気管
 - 防虫網
- ⑤ 受水槽内部
 - 吐水口空間
 - 沈殿・汚れ
- ⑥ 受水槽本体、上部、周辺

事例3にもあったとおり、オーバーフロー管の防虫網が設置されているか、破損がないか確認します。また、排水口空間が十分取れているかも確認します。

続いて、水抜き管。こちらも排水口空間が取れているか確認します。

マンホールについては、施錠管理ができていないか、パッキンに剥離等がなく密閉性が保たれているかを見ています。

次に、通気管です。十分な立ち上げがあり汚水などの侵入がないか、防虫網によって虫などの小動物の侵入が防げているかチェックします。

受水槽内部では、吐水口空間が取れているかを確認します。空間が不足した場合、水道本管への逆流リスクが高いため、早急な改善が必要です。受水槽内部の壁面や底に沈殿や汚れがないかも併せて確認します。

受水槽本体や上部に汚れがないか、劣化等により水漏れが発生していないか、受水槽周辺は整理整頓されているか設置場所周辺に危険はないかといったことも確認しています。施設の状況等に応じて確認する部分に若干の違いはありますが、おおむねこのようなポイントを検査しています。次のスライドからは、実際に立入検査で指導した事例などを紹介します。

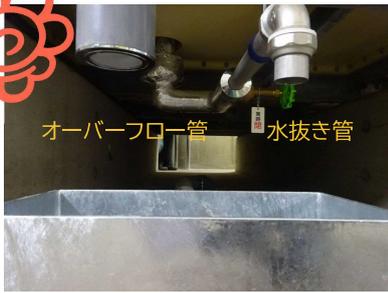
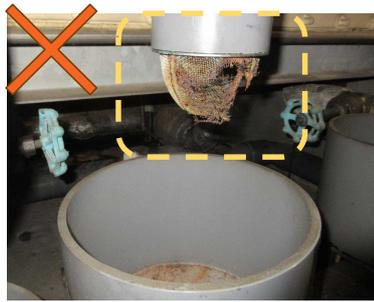
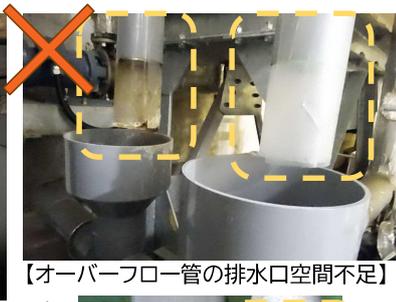
立入時の事例①

オーバーフロー管は汚水の逆流、小動物の侵入を防ぐため15cm以上の排水口空間を設け、防虫網を設置します。
水抜き管は汚水の逆流を防ぐため、排水口空間を確保します。

途中にバルブがある水抜き管とはちがひ、オーバーフロー管は受水槽内と直接通じています。

このためオーバーフロー管は、汚水の逆流だけでなくネズミや昆虫などの侵入防止を考慮する必要があります。

一番左の写真では、防虫網が設置され、十分な排水口空間が確保できています。

また下部には、水が飛び散らないよう十分な大きさのホッパーが設けられています。

一方、中央の写真では、防虫網が錆びて穴があいてしまっています。

時折見られるのが、オーバーフロー管や水抜き管にビニールなどを巻いたり、配管を延長するような行為です。

防虫網は詰まりや破損がないか点検し、必要に応じて清掃や補修を行ってください。

清掃時に周囲へ水が飛び散ることを嫌って設置するのもかもしれませんが、汚水の逆流や小動物の侵入につながるため、通常時は排水口空間を確保してください。

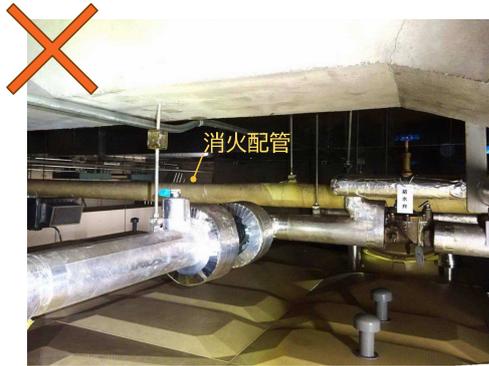
【受水槽上部に消火配管】

受水槽の上部に飲料水以外の配管。
漏水等により受水槽が汚染されるおそれがあります
樋の設置など衛生上必要な措置を講じてください

続いては、受水槽上部に飲料水以外の配管設備がある事例です。
漏水すると飲料水を汚染させてしまう、汚水や雨水、空調用水、消火用水など飲料水以外の給水管や、ボイラや油タンクなどの機器は受水槽上部に設けないでください。
やむを得ず設ける場合は、配管や機器類から漏水や油漏れが生じてても、受水槽に影響がないように、二重スラブや受け皿を設置するなどの対策をしてください。

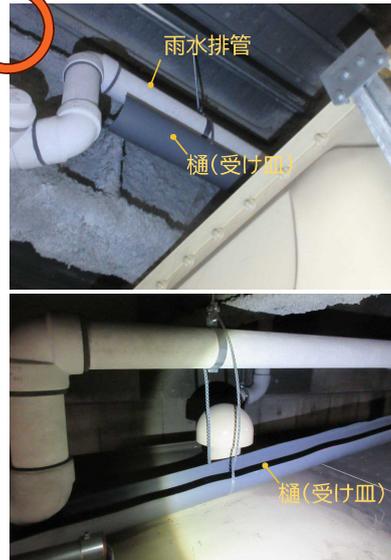
【受水槽上部の雨水排水管に樋を設置】

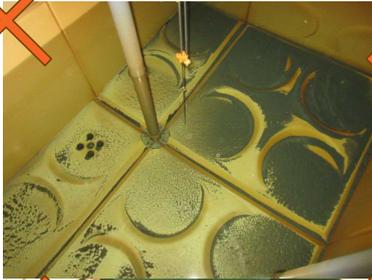
【受水槽底部に沈殿物】

左2枚の写真は受水槽の底に砂などの沈殿物があった例です。
沈殿物が溜まる前に年1回以上の頻度で定期的に清掃をしてください。
また、貯水槽の内部に沈殿物や浮遊物等がないか日常の点検を行ってください。
中央2枚の写真は受水槽周囲や上部に様々な物品が置かれ、物置化していた例です。
このような状態では日常の点検に支障をきたすだけでなく、周囲の物品が受水槽を破損、汚染する恐れもありますので整理整頓するようにしてください。
一番右の写真はマンホール周囲にカビと思われる汚れがあった例です。
貯水槽の外壁や周囲は常に清潔に保ちましょう。結露や塩素による腐食を防ぐため、受水槽室には十分な換気設備を設けることも重要です。

- ・貯水槽の内部は沈殿物や浮遊物等がないように保つこと
 - ・貯水槽の外壁及び周囲は常に清潔に保つこと
- ⇒ 日常の点検、整理整頓
年1回以上の貯水槽清掃

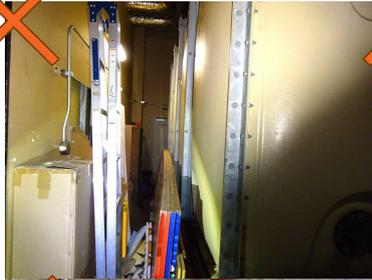
【受水槽周囲・上部が物置化】

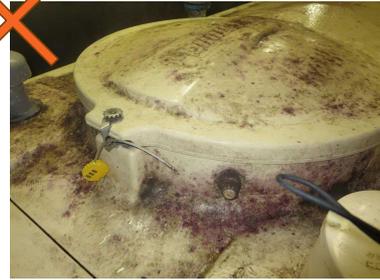
【マンホール周囲に汚れ】

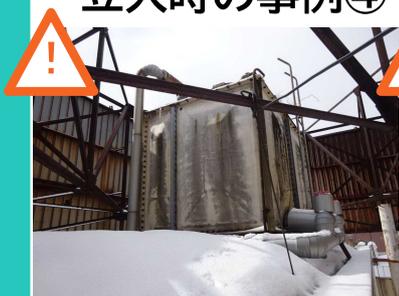
【塔屋屋上の高置水槽】

左の写真は、塔屋屋上に設けられた高置水槽です。

冬場は、屋上に上がるためのハシゴが凍結で滑りやすく、雪の影響で水槽に近づくことも困難です。

屋外受水槽は日光や風雨で劣化しやすく、ひとたび破損すると異物混入の恐れもあるため、特に維持管理に注意が必要です。

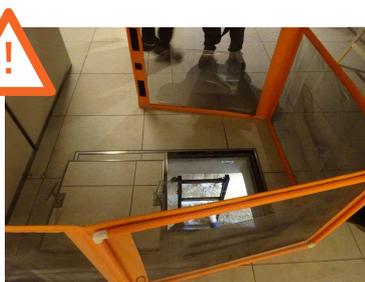
【ピット受水槽室への入口】

中央の2枚の写真は入口付近に手掛かりがありません。

ピット内に設置されたハシゴまでの距離があったり、ピット自体が深く落下の危険が伴うため、日常点検にも支障があります。

なお、地下ピットの受水槽設置は、汚水が流入して貯水槽が水没した事例もあるため、推奨していません。

やむを得ず設ける際は、安全に昇降できる措置を講ずる、排水用ポンプ及び警報装置を設けるなどの対応をお願いします。

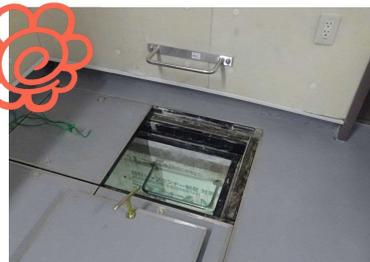
【安全に昇降できる措置】

右の写真2枚は、安全に昇降できる措置として、入口上部に手掛かりや、落下防止のためハシゴに背かごを設けています。

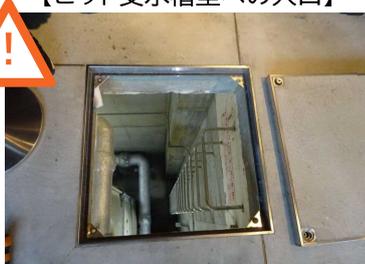
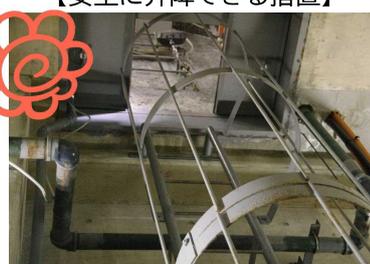
残り4枚はいずれも地下ピットに設けられた受水槽の例です。
