No.194 2023年1月

テスト肺使用による 人工呼吸器回路の再接続忘れ

テスト肺使用による人工呼吸器の再接続忘れ

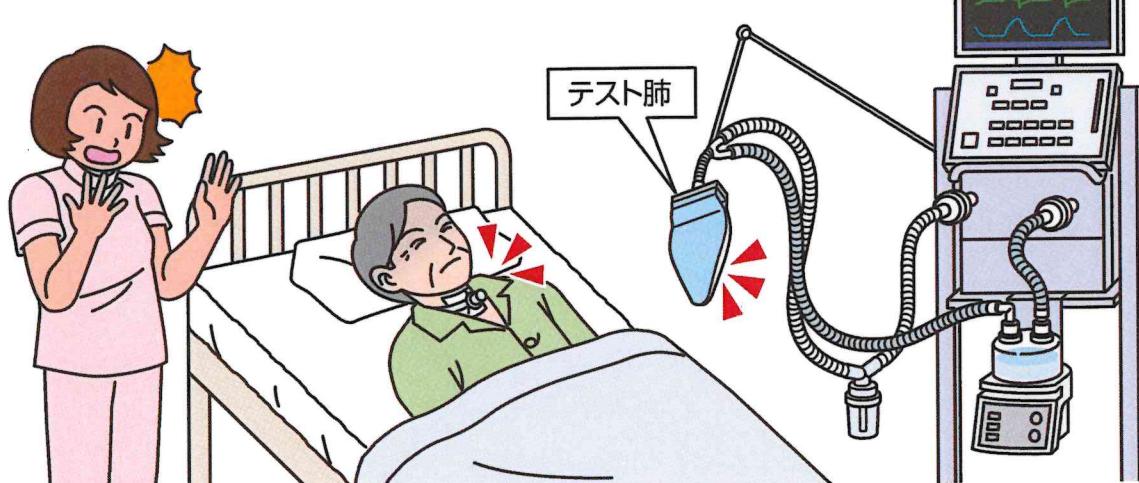
事例のイメージ

患者から外した人工呼吸器の回路にテスト肺を接続したため、人工呼吸器のアラームが鳴らず、患者に回路を再接続していないことに気付くのが遅れた事例が報告されています。

◆テスト肺(テスラング)は、人工呼吸器の作動の確認を行う際に使用するものです。

- ・人工呼吸器を装着している患者のもとを離れる際は、回路が患者に接続されていることや、患者の胸郭の動きを確認する。
