# 医療 安全情報

No.162 2020年5月

## ベッドへの移乗時の転落

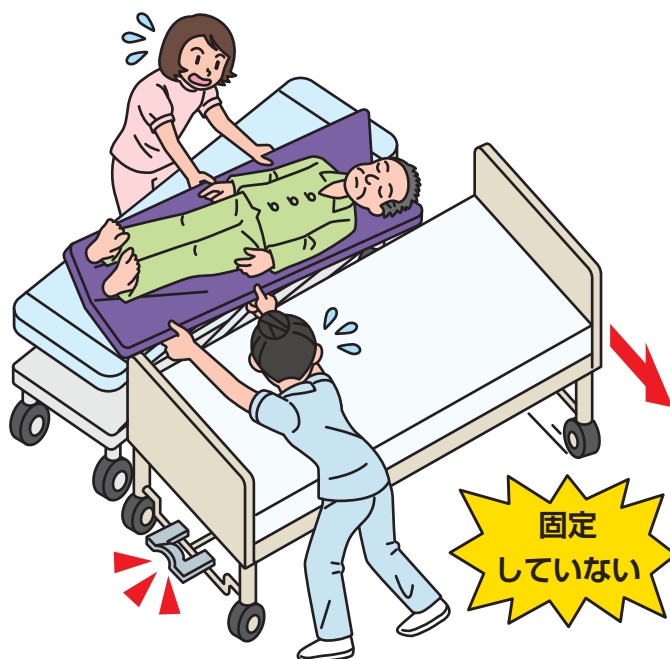
事例1のイメージ

**ベッドからベッドへの移乗時に患者が転落した事例が報告されています。**

入浴用ストレッチャーからベッドへの移乗の際、看護師と看護助手はそれぞれベッド側とストレッチャー側に立った。ベッドを固定していない状態で患者を載せたスライダー（移乗補助器具）を押したところ、ベッドが動いて患者が転落した。頭部CT検査を実施し、後頭部皮下出血と診断した。

- ・移乗前にベッド・ストレッチャーを固定し、確実に固定されていることを確認する。
- ・移乗時、介助者は適切な位置につく。
- ・スライダーなどの移乗補助器具の使用方法を周知する。
