1 札幌市市有施設アスベスト台帳登録件数(吹付け石綿等)

2 札幌市市有施設アスベスト台帳登録件数( 保温材等(石綿含有保温材・耐火被覆材・屋根用折板石綿断熱材))

3 札幌市市有施設アスベスト台帳登録件数( 煙突用石綿断熱材(煙突用石綿含有ライナー材を含む) )

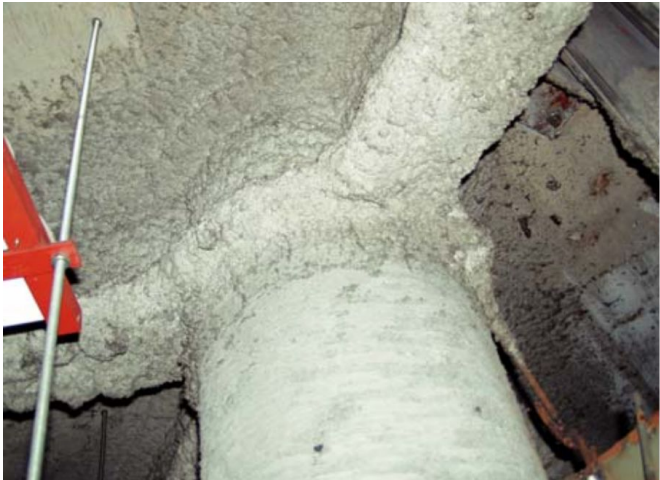
ひる石天井

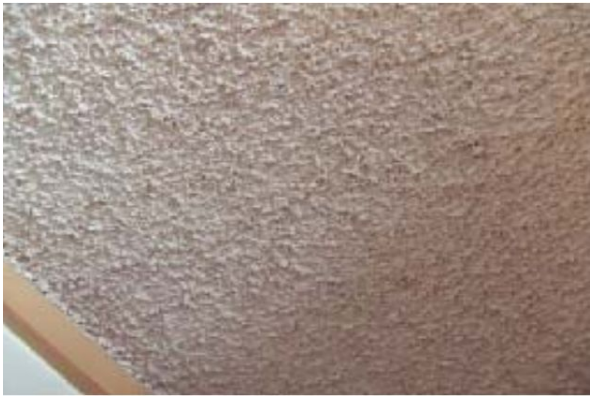
吹付け石綿

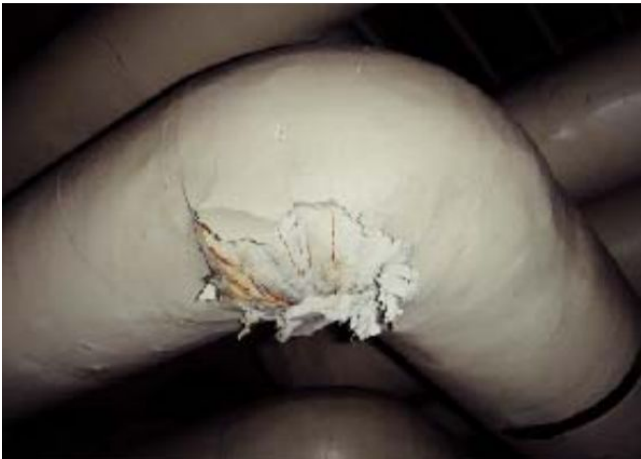
配管エルボ保温材

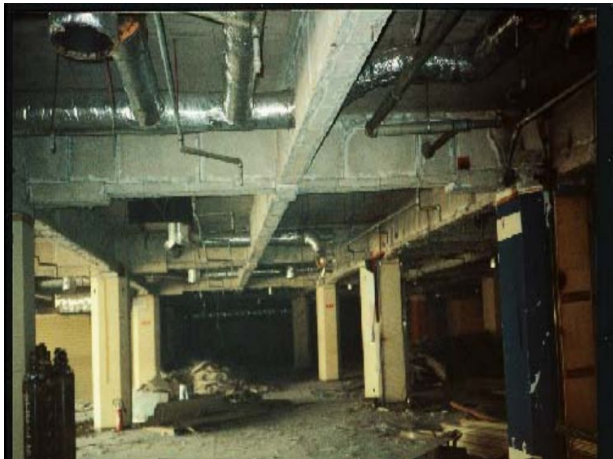
鉄骨耐火被覆(ケイカル2種)

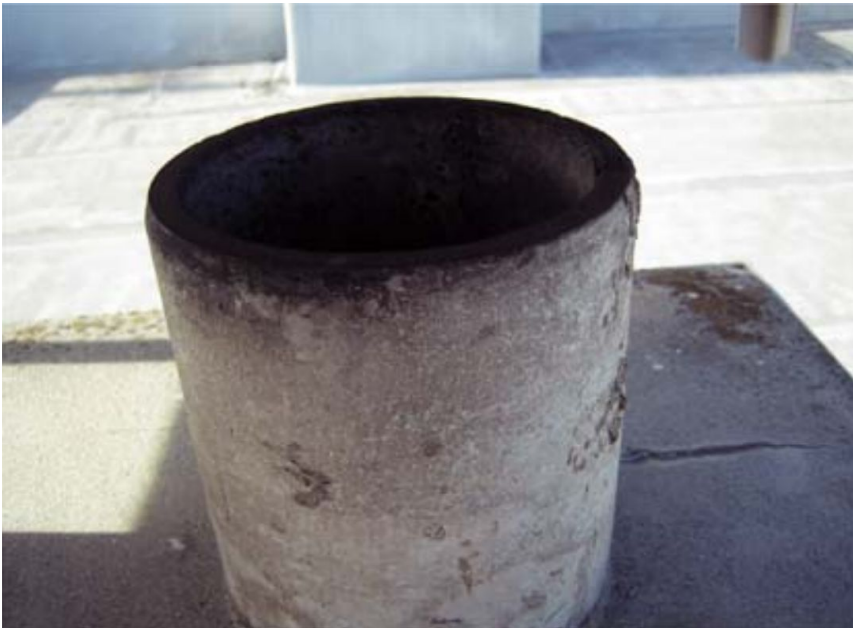
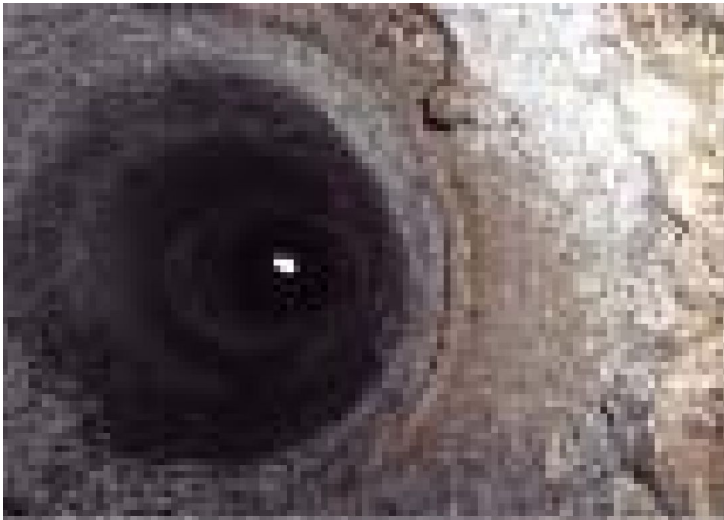
煙突用断熱材
