札幌市市有施設における石綿含有建材対策要領に基づく

# 地震後の緊急点検と 石綿使用箇所の掲示推奨

～ 災害時の二次被害防止と職員・利用者の安全・安心確保に向けて ～

令和8年度アスベスト問題対策会議  
環）環境管理担当部

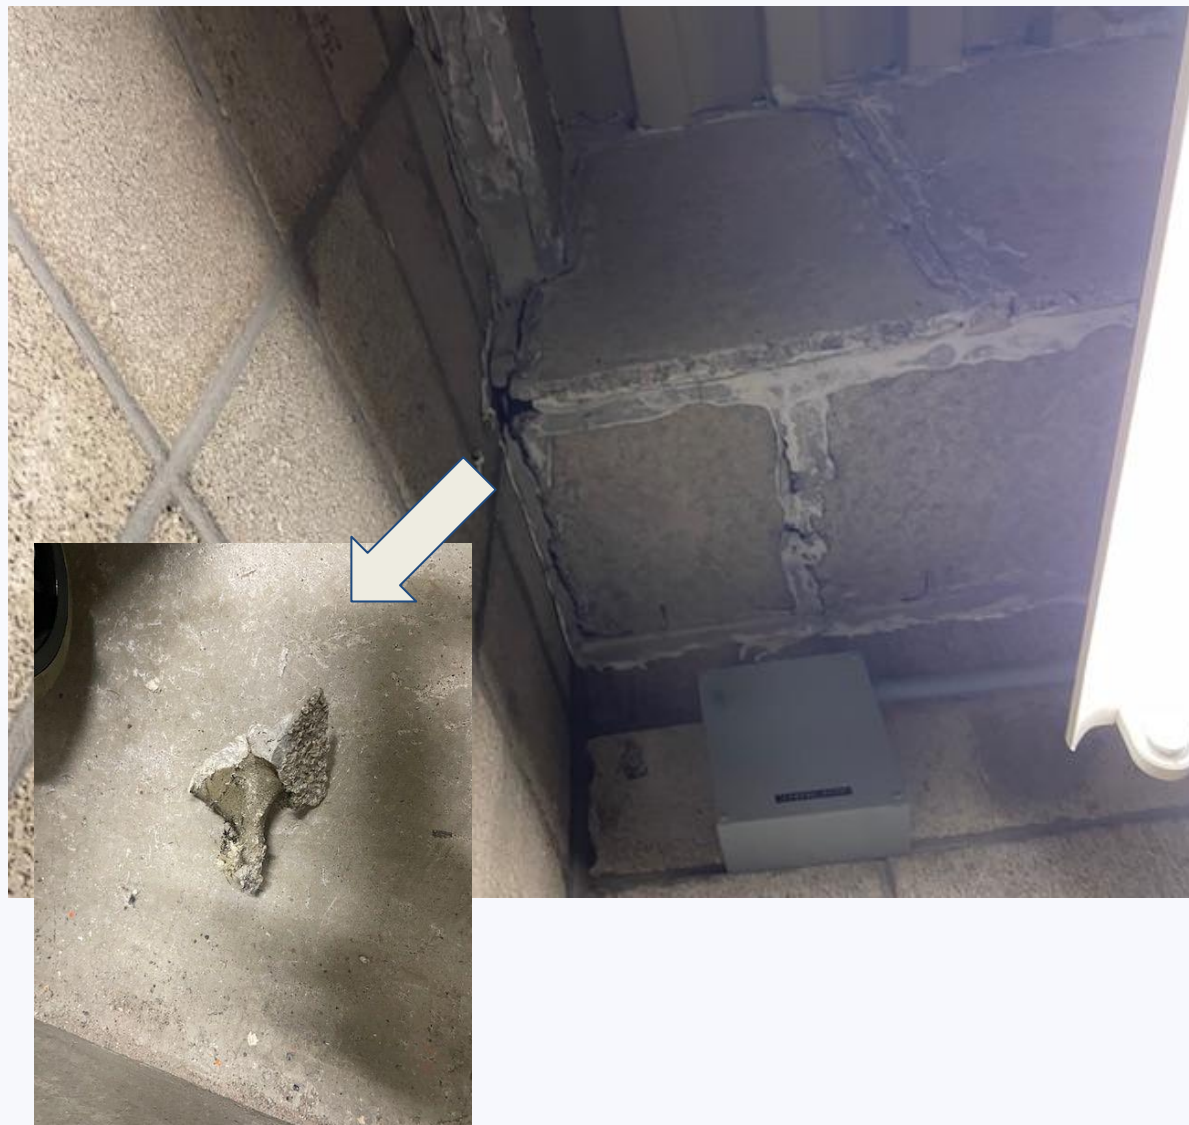
## 【本市の事例】今年度の地震後に発覚した石綿建材の剥落

### 発生の経緯：

今年度発生した地震の後  
石綿含有建材の剥落・損傷が確認された。

それほど強い揺れでなくても、**劣化した部分で  
剥落・飛散のリスクが発生する。**

※ 今回はアスベストの飛散は確認されなかった。

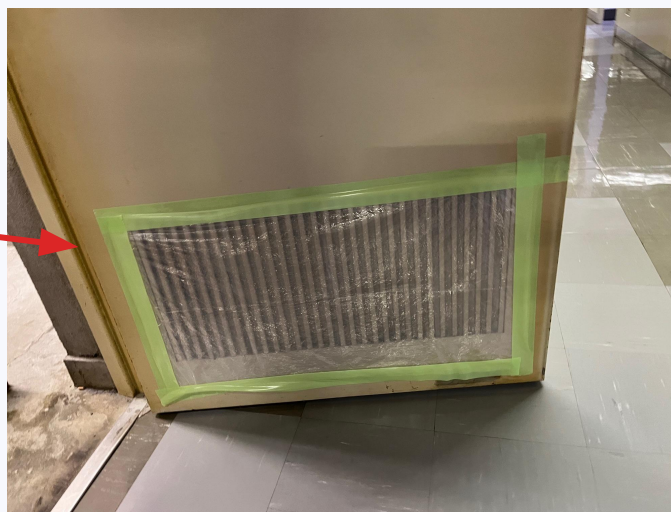
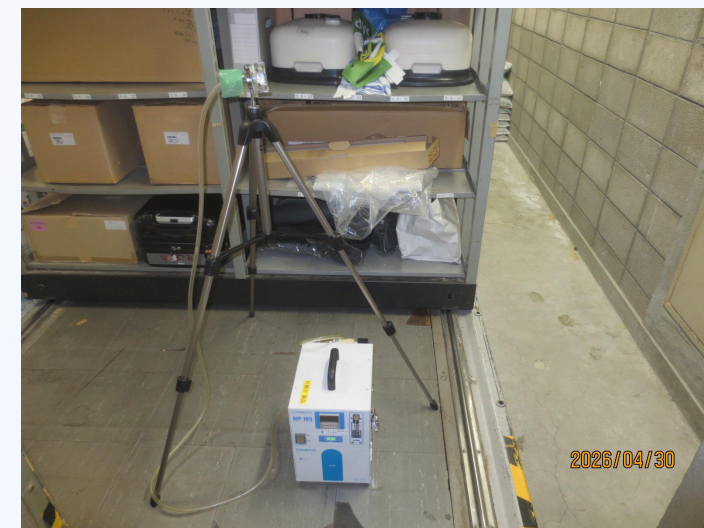
隙間がある場合は、目張りを行う。

施設管理者の指示に基づき、安全性が確認できるまでの間、**該当室（書庫等）を【立入不可】**とし、掲示等で確実に閉鎖します。

施設管理者の手配により近いうちに**大気濃度測定を実施**。安全性が確認されるまで立入不可措置を継続します。
