## 分科会4 自転車の交通安全 —空間整備と安全教育の連携—

自転車通行システム整序化にむけて

## 札幌市における自転車通行空間整備事例とその効果 ～ 通行ルールに見える化による整備効果等 ～

# 金沢市における 自転車走行指導帯整備とその効果

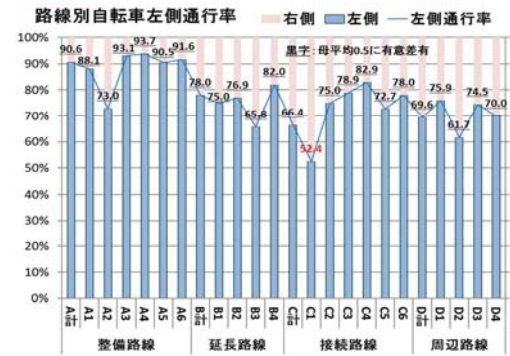
C1路線を除き左側通行率は有意に50%以上

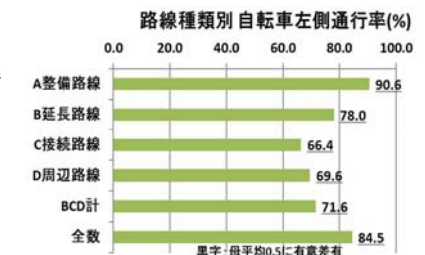
自転車左側通行率  
路線種類別比較

A.整備路線90.6%  
B.延長路線78.0%  
C.接続路線66.4%  
D.周辺路線69.6%  
平均71.6%

全体として自転車走行指導帯の周辺でも概ね左側通行が浸透

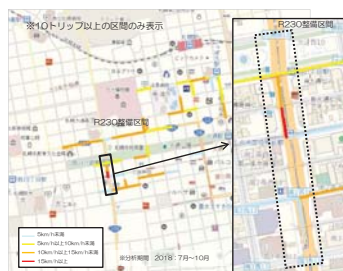
図 ポロクルデータの分析例  
2018年 区間別自転車平均旅行速度

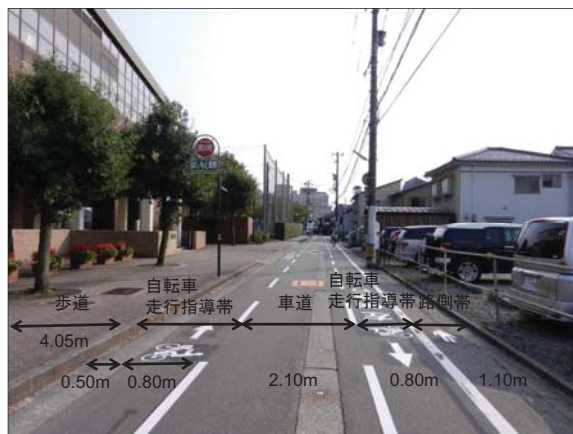
【路側線＋破線＋自転車マーク】

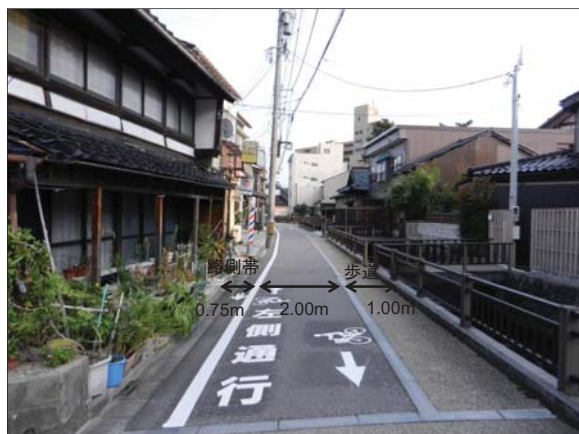
【路側線＋自転車マーク】
