清田中央地区における 地震発生時の再度災害防止対策について

令和2年（2020年）12月
札幌市 建設局市街地復旧推進室
都市局市街地整備部宅地課

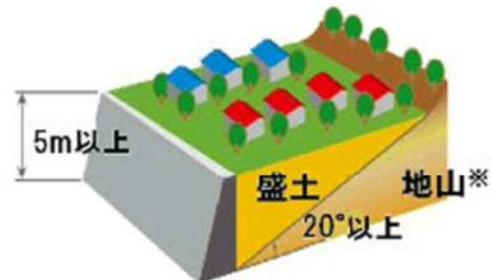
盛土面積が3,000m²以上

- ・ 盛土の面積が3,000m²以上の宅地
- ・ 盛土をする前の地山※の傾斜が20°以上の急な斜面で、高さが5m以上の盛土を行った宅地

- まずはじめに「大規模盛土造成地について」です。
- みなさまが暮らしている住宅地は、昔からの自然地形を、人々が暮らしやすい平坦な地形にするため、「切土」や「盛土」をすることにより、現在の地形になっています。
- 「大規模盛土造成地」とは、下の例のように、盛土面積が3,000m²以上の宅地や、盛土をする前の傾斜が20°以上の急な斜面で、高さ5m以上の盛土を行った宅地のことを指します。

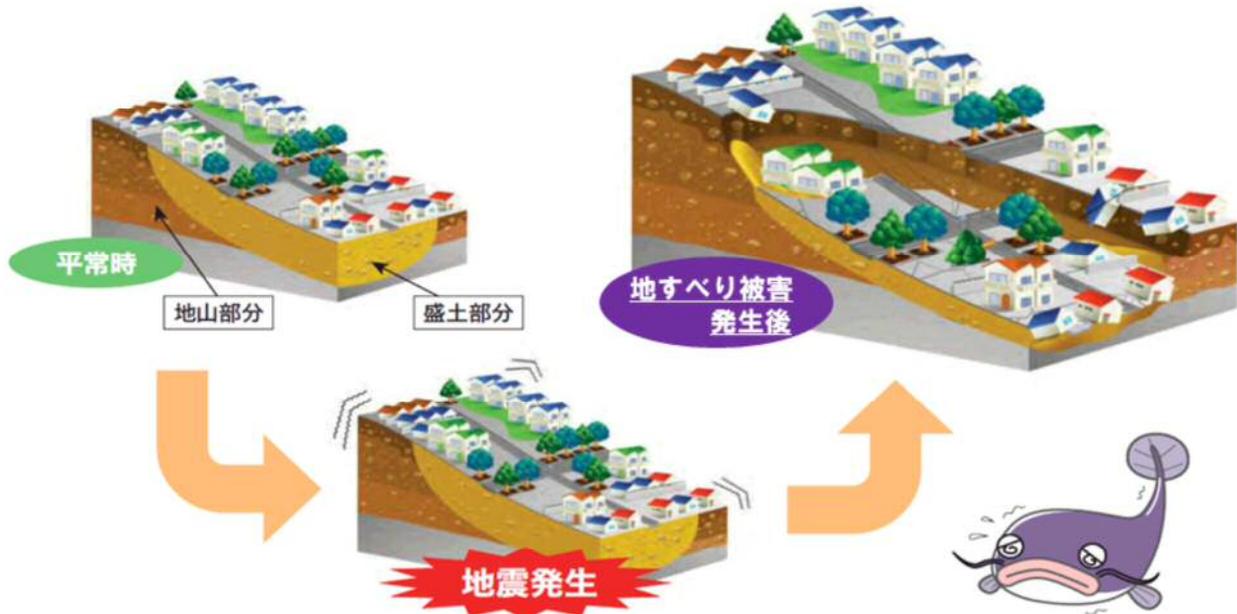
大規模な盛土造成地における地すべり被害イメージ

- 近年大きな地震の発生時に、**大規模な盛土造成地における地すべり被害が発生**
- 国は、大規模盛土造成地の「場所の把握」と「安定性の確認」を推進している

- つぎに、「大規模盛土造成地の問題」についてです。
- 近年、大きな地震の発生時に、大規模な盛土によって造られた、特に古い盛土造成地において、イメージ図のような地すべり被害が発生しています。
- そこで国は、大規模な盛土造成地の「場所の把握」と「安定性の確認」を全国的に推進しています。

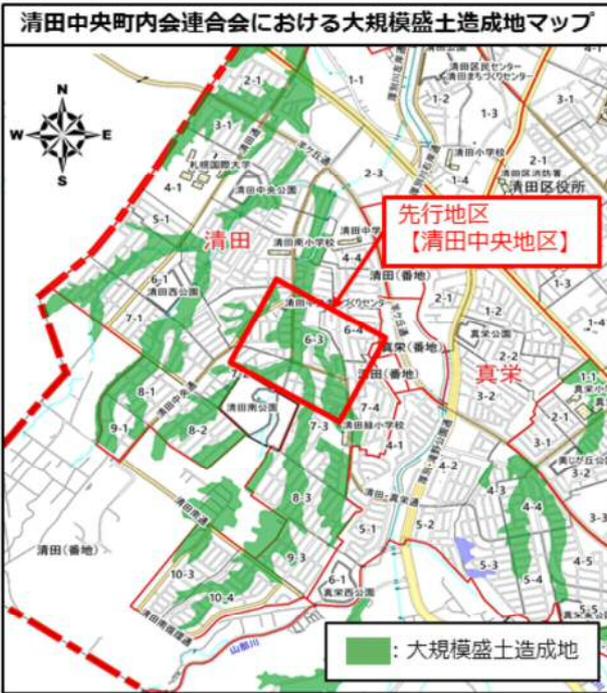
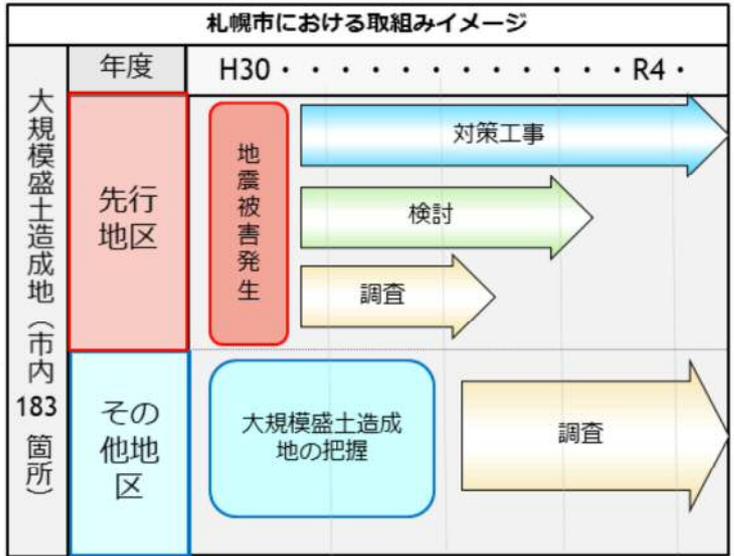
- 北海道胆振東部地震において、**地すべり被害が発生した大規模盛土造成地を「先行地区」として**、調査・検討・対策工事を実施
- 上記以外の大規模盛土造成地については、令和2年度から令和4年度にかけて、安定性の確認のための地盤調査を実施

- つぎに、国の動きを受けた「札幌市における取組み」についてです。
- 札幌市内には全183箇所の大規模盛土造成地が存在することが分かっており、左上の地図が清田中央地区町内会連合会区域における大規模盛土造成地マップです。緑色で示した範囲が大規模盛土造成地の位置を表しています。
- 2年前に発生した北海道胆振東部地震において、地すべりによる被害が発生した大規模盛土造成地を、現在、「先行地区」として、調査・検討・対策工事を実施しています。
- なお、先行地区以外の大規模盛土造成地については、令和2年度から令和4年度にかけて、安定性の確認のための地盤調査を順次行っています。
- そして、このたび先行地区として調査検討を進めている【清田中央地区】の位置を赤枠で示しています。

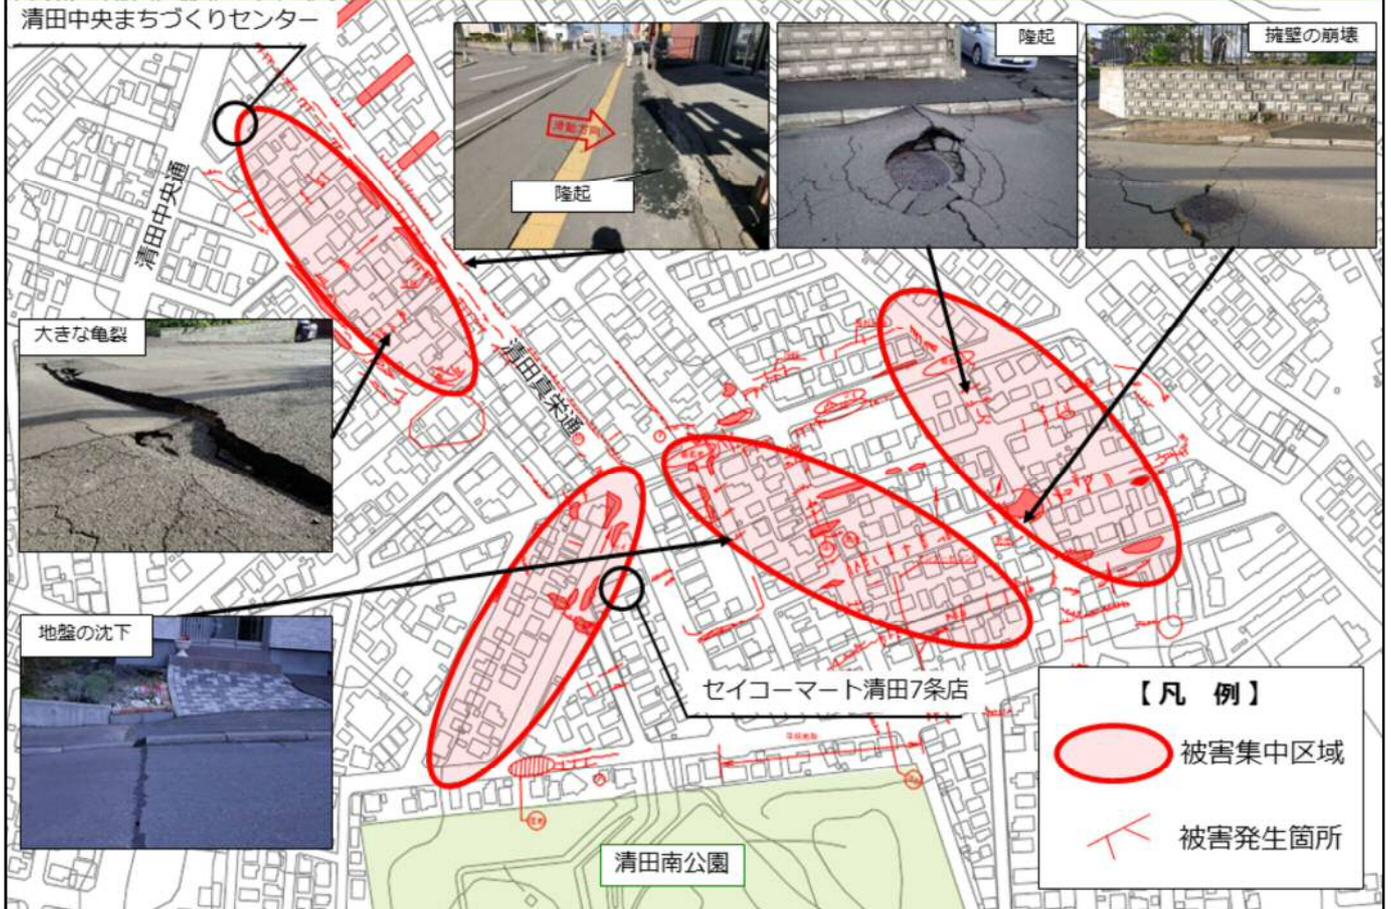
1) 平成30年北海道胆振東部地震による道路・宅地部の被害

- 北海道胆振東部地震では、赤く囲った範囲で様々な被害が集中し、宅地部においては、全壊や大規模半壊などの家屋被害が多数発生しました。
- 道路部においても、写真のような大きな亀裂や地盤沈下、隆起などが確認されています。
- また、北海道胆振東部地震は、市内最大震度6弱と、観測史上最大の震度でした。当地区を含む清田区では震度5強を観測しています。

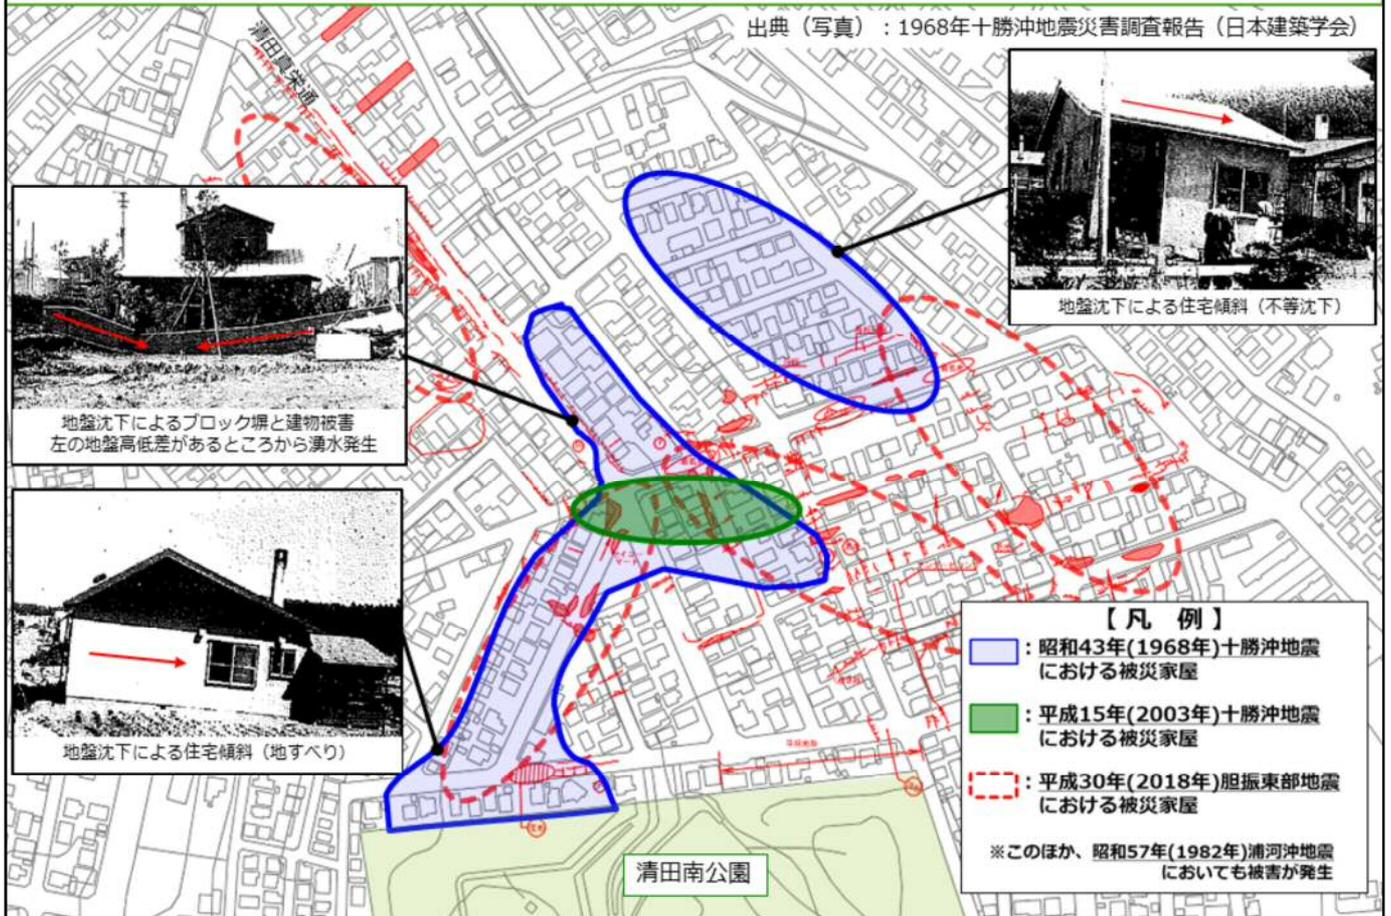
2) 昭和43年、平成15年十勝沖地震における家屋被害

- つぎに、北海道胆振東部地震より前に発生した、2つの大きな地震による被害についてです。
- 過去の報告書によると、昭和43年十勝沖地震では青色の範囲、平成15年十勝沖地震では緑色の範囲で家屋被害が集中したとの記録が残っています。
- また、昭和57年浦河沖地震では、明確な位置が示されていないものの、家屋被害が発生したとの記録がありました。
- 図中の3枚の古い写真は、昭和43年十勝沖地震での建物被害を表しており、地盤沈下や、それによる住宅傾斜が確認できます。

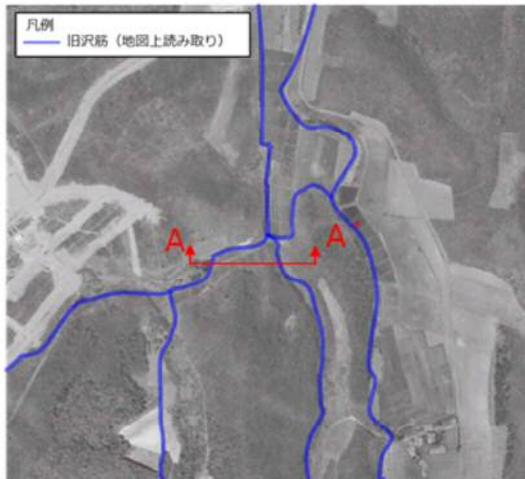
<宅地造成前（昭和30年代）>

- まずは「①地形調査」について、清田中央地区の造成経緯を調査しました。
- 過去の記録によると、昭和34年頃の旧豊平町時代に宅地造成に着手しており、当時の造成業者は、昭和41年に倒産したとの記録が残っています。
- 宅地造成等規制法ができる前の造成であることから、行政への許可申請等がなく、造成当時の図面について確認ができておりません。
- そのため、現在の形に至るまでに行われていた工事の施工方法や盛土材料、さらには盛土、切土の範囲などが不明でした。
- 空中写真で比較してみると、左側の写真は昭和30年代の宅地造成前の様子となっており、当時は地形に沿った沢筋が多く存在し、周辺では田畑のような土地利用がみとれます。
- 右側の空中写真が宅地造成後の現在の様子であり、盛土によってすっかり沢筋は姿を消し、緩い傾斜地形に住宅が立ち並んでいます。

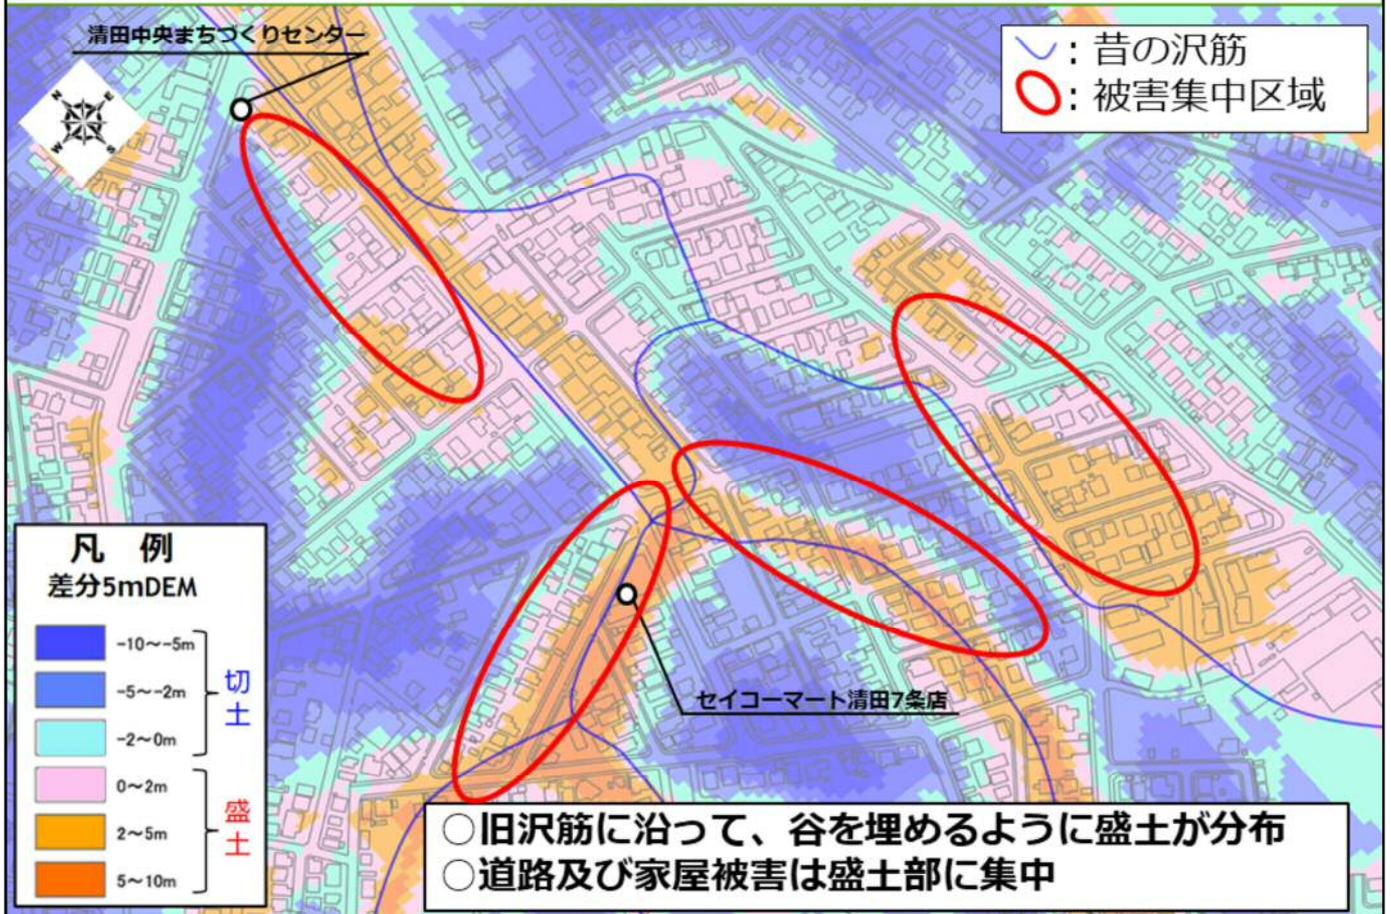
①地形調査（旧地形図、切土盛土範囲）

- つぎに、切土・盛土範囲を、様々な資料や現地調査によって詳細に確認しました。
- 左下の凡例のとおり、青系色が切土を示しており、赤系色が盛土を示しております。
- 青い線が昔の沢筋であり、これらの情報から、清田中央地区は、旧沢筋に沿って、谷を埋めるように盛土が分布していることが分かります。
- そして図面中に被害集中区域を重ねてみると、被害が盛土部分に集中していることがよく分かります。

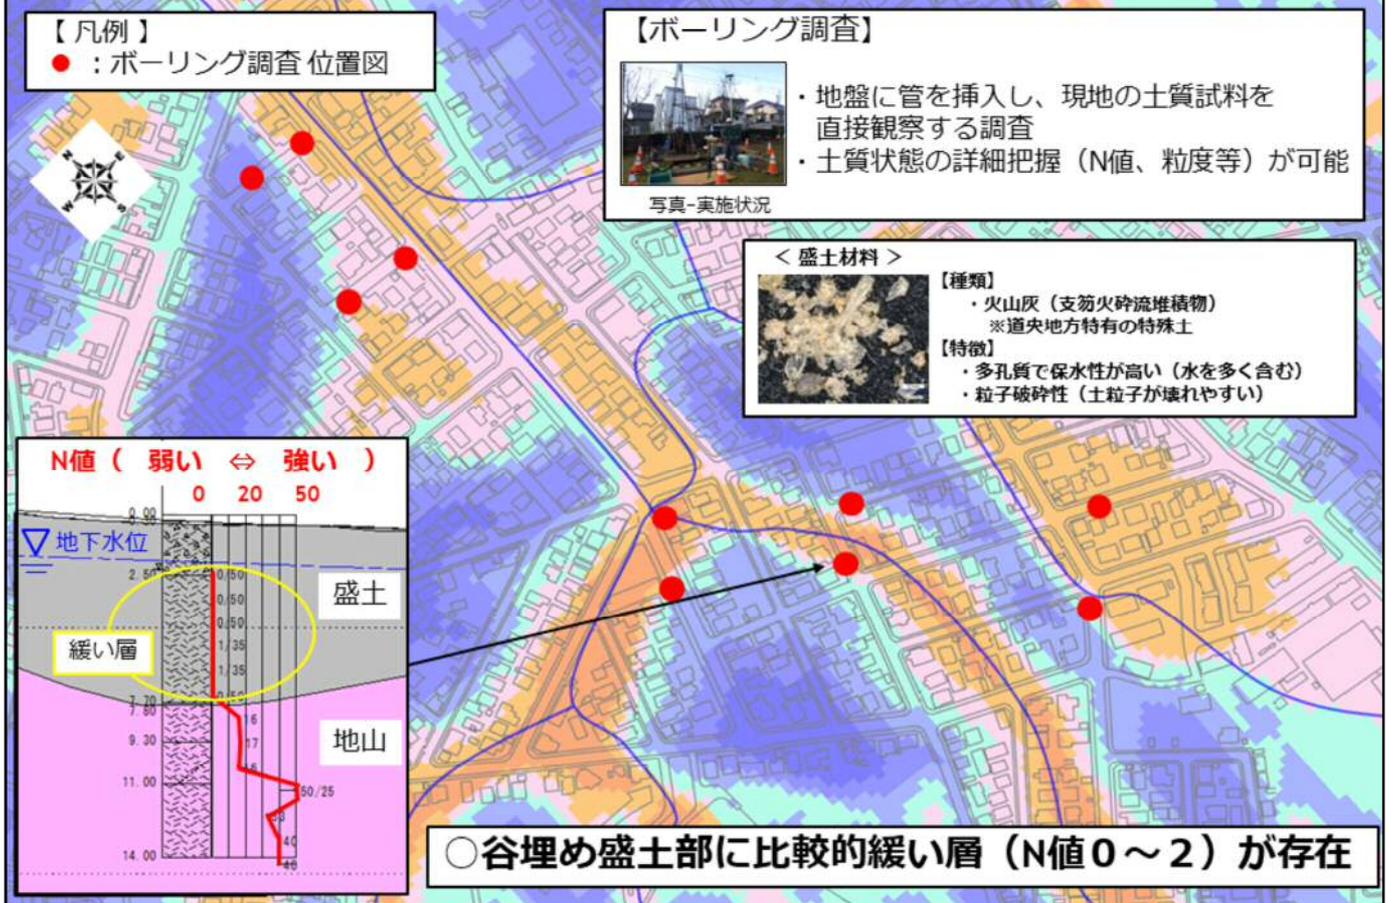
②地質調査（ボーリング調査）

- つぎに「②地質調査」の結果です。
- 赤丸の箇所で「ボーリング調査」を実施し、地盤のなかの土の強さなど、詳細な調査を行いました。
- 土の強さを表す指標としては、「N値」が広く用いられており、最小0～最大50の間で求められます。
- 結果は左下に示すように、盛土部分においてN値0～2という比較的緩い層が存在することが分かり、当地区の盛土部分は概ね同様の傾向を示します。
- また、盛土材料は、地盤工学的に未解明の部分が多い、道央地方特有の火山灰質土であることが分かりました。

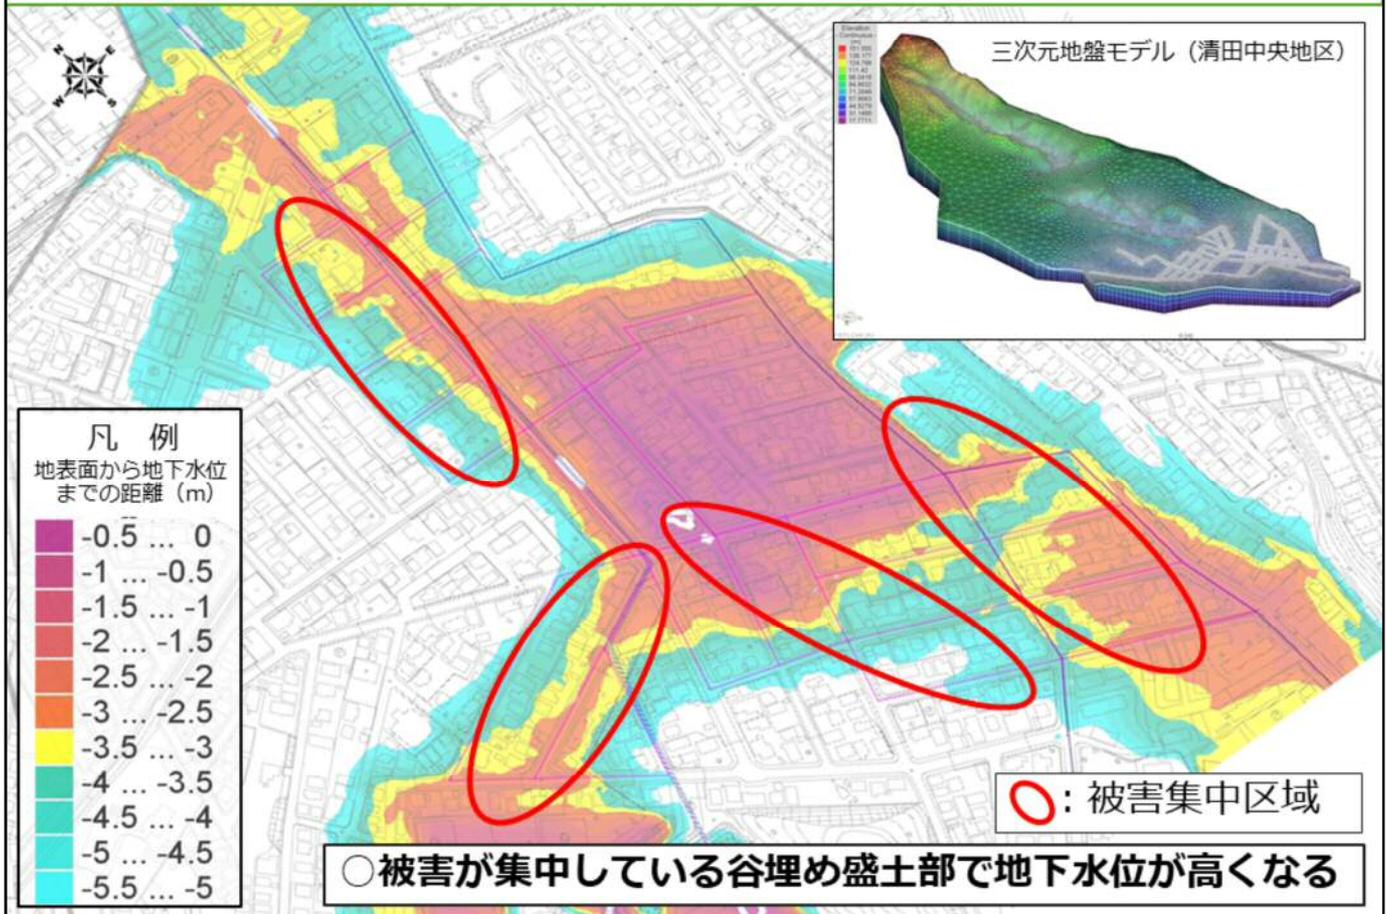
③地下水調査（三次元浸透流解析）

●最後に「③地下水調査」の結果です。

●地区内の各地点で直接地下水位を計測したほか、地盤内の水の流れやすさなどの性質から、右上のような三次元地盤モデルを作成し、清田中央地区の地下水位分布を作成しました。

●左下の凡例にもあるとおり、赤系色が濃くなるほど地下水位が高い状況となっており、被害が集中している谷埋め盛土部で地下水位が高くなっていることが分かりました。

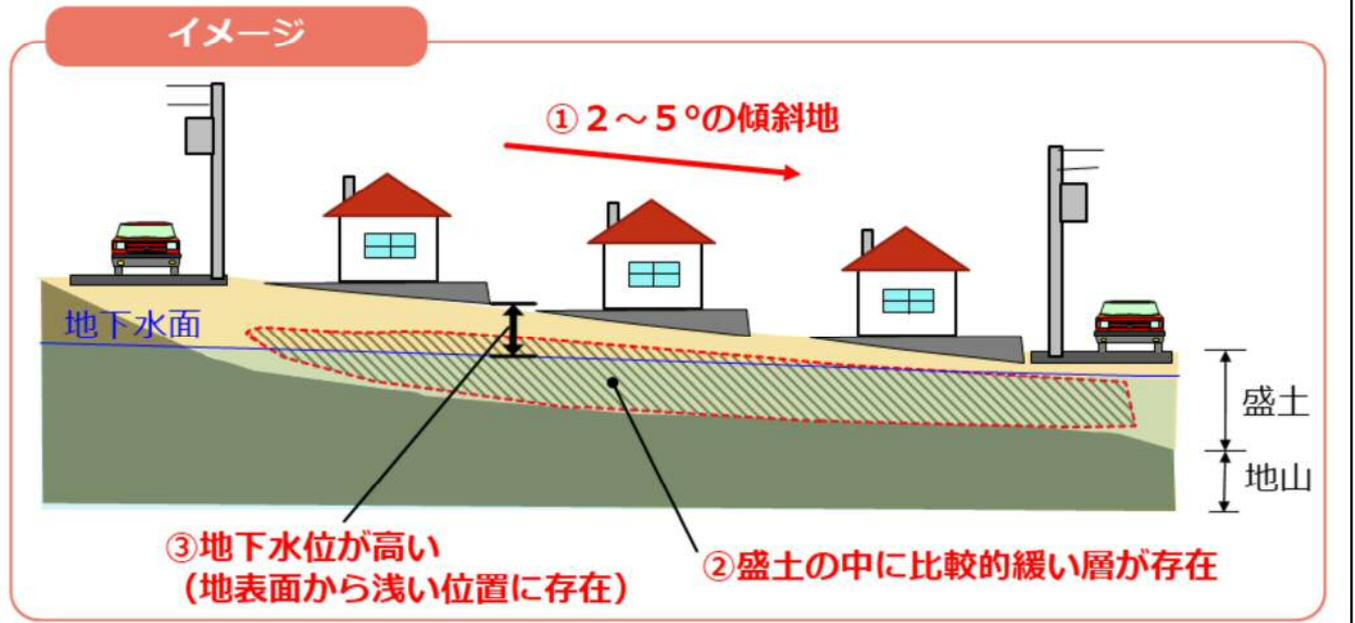
2) 調査結果のまとめ（被害集中箇所の特徴）

- ①地形調査 ⇒ 切土・盛土範囲の把握
2～5°の傾斜地
- ②地質調査 ⇒ 盛土の中に比較的緩い層が存在
- ③地下水調査 ⇒ 地下水位が高い

- これまでの各種調査結果のまとめとして、被害集中箇所の特徴を整理します。
- 一つ目が、谷埋め盛土で造成された、高低差のある傾斜地であること
- 二つ目が、盛土の中に比較的緩い層が存在すること
- 三つ目が、旧沢地形であり、地形的に地下水が集まりやすく、地下水位が高くなっていることです。

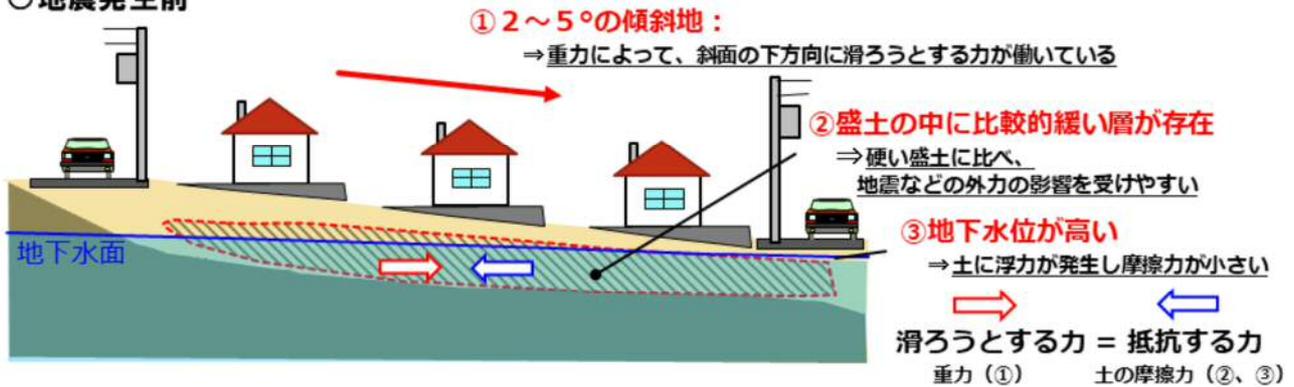
○地震発生前

- まず傾斜地であることから、常に重力によって、斜面の下方方向に滑ろうとする力が働いています。
- つぎに盛土の中に比較的緩い層が存在することから、硬い盛土に比べ、地震などの外力の影響を受けやすい状態にあります。
- そして地下水位が高いことにより、土に浮力が発生し摩擦力が小さいため、抵抗力が低い状態にあります。
- その状態で地震動が加わると、滑ろうとする力が抵抗する力より大きくなることから、地すべり被害が発生します。

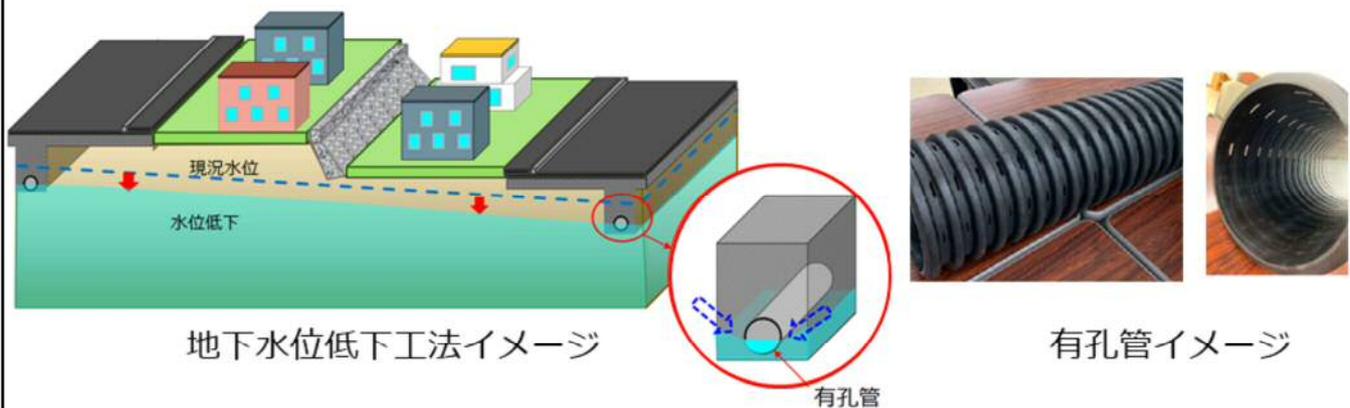
「地下水位低下工法」

道路下に有孔管を設置し、**盛土全体の地下水位を低下させる**

- ・地下水位を地表面から3.0m～3.5m程度に低下させることにより、地すべり抑制効果が期待できることを解析結果から確認しました
- ・地下水位の低下による地表面の沈下を抑制するため、急激に水位を下げずに時間をかけて徐々に低下させます

- つぎに、地下水位低下工法についてです。
- 地下水位低下工法とは、道路の下に有孔管(穴の開いた管)を設置し、盛土全体の地下水位を低下させるものです。
- 地下水位を地表面からの深さ3.0m～3.5m程度に低下させることにより、地すべり抑制効果が期待できることを、地震時安定解析において確認しております。
- また、地下水位の低下による地表面の沈下を抑制するため、急激に水位を下げずに、時間をかけて徐々に低下させます。

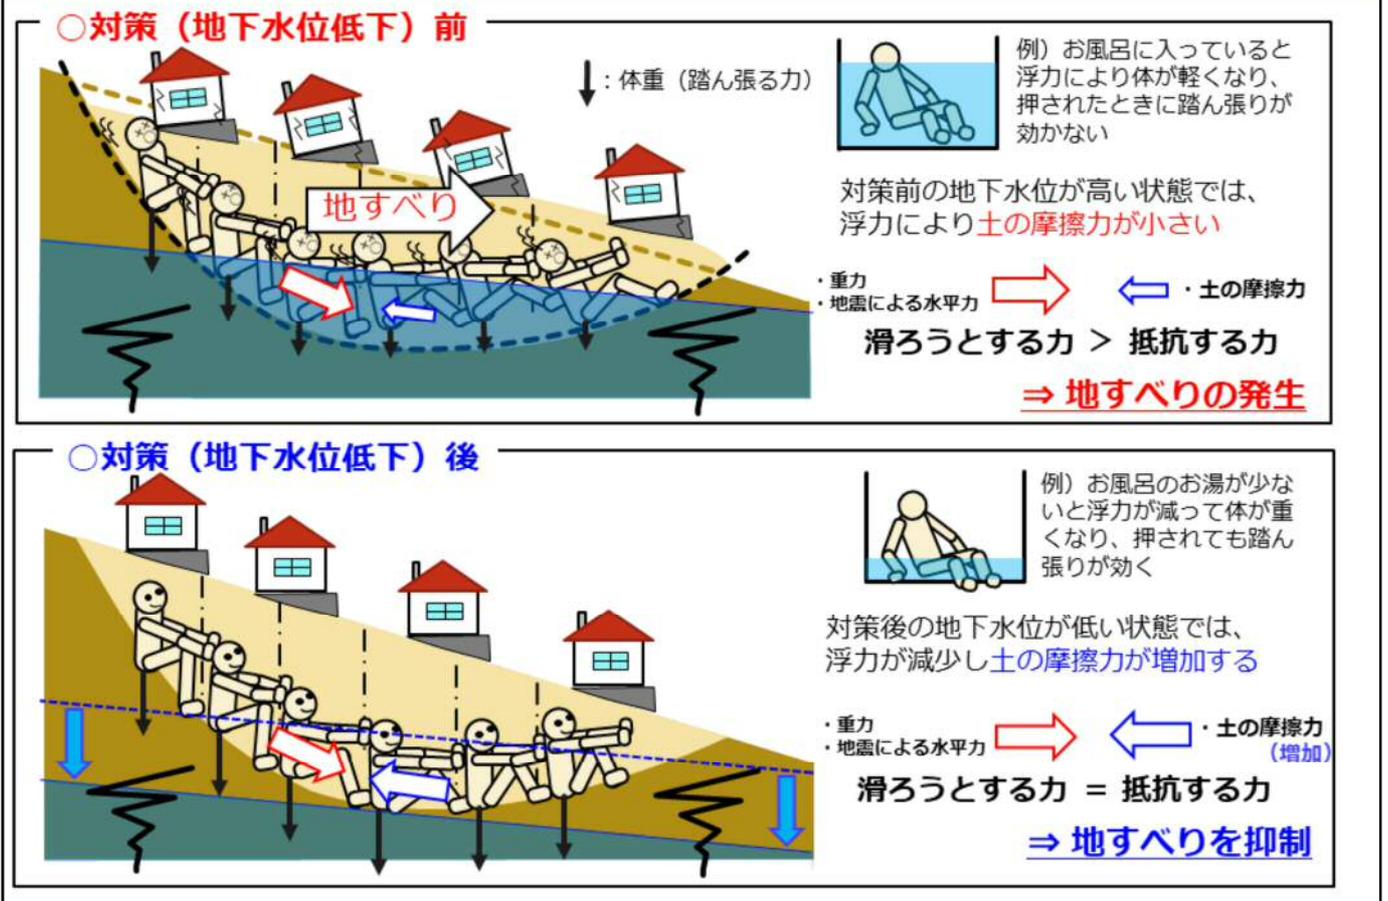
3) 地下水位低下工法の効果<地すべり抑制効果>

●つぎに、地下水位を低下させることにより、地すべりが抑制される効果について、イメージ図でご説明いたします。

●この図では、土の塊を人に例えて表現しています。

●上の図の、対策前の地下水位が高い場合では、浮力により「土の摩擦力」が小さい状態にあり、地震時に滑ろうとする力に対して抵抗する力が弱く、地すべりが発生してしまいます。

●そこで、対策により地下水位を低下させることで、浮力が減少し、土の摩擦力が増加します。

●したがって、地すべりに対する抵抗力が増加することで、地震発生時における地すべり被害が抑制されます。

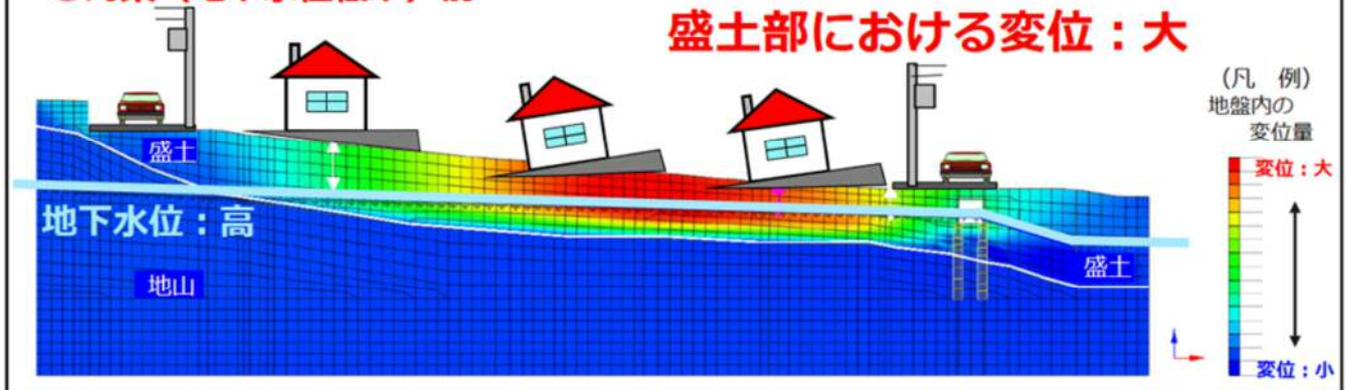
○対策（地下水位低下）前

- つぎに、地下水位低下工法の効果について、より詳細な解析結果をご説明いたします。
- この図は、地震によって、地盤内部がどれだけ変位するかというものを表した図です。
- 地下水位低下前の上の図では、右側の凡例にあるように、変位量が大きいことを表す赤系色が広く分布していますが、地下水位を低下させた下の図では、全域で青系色のみとなっており、変形抑制効果が得られていることが確認できます。

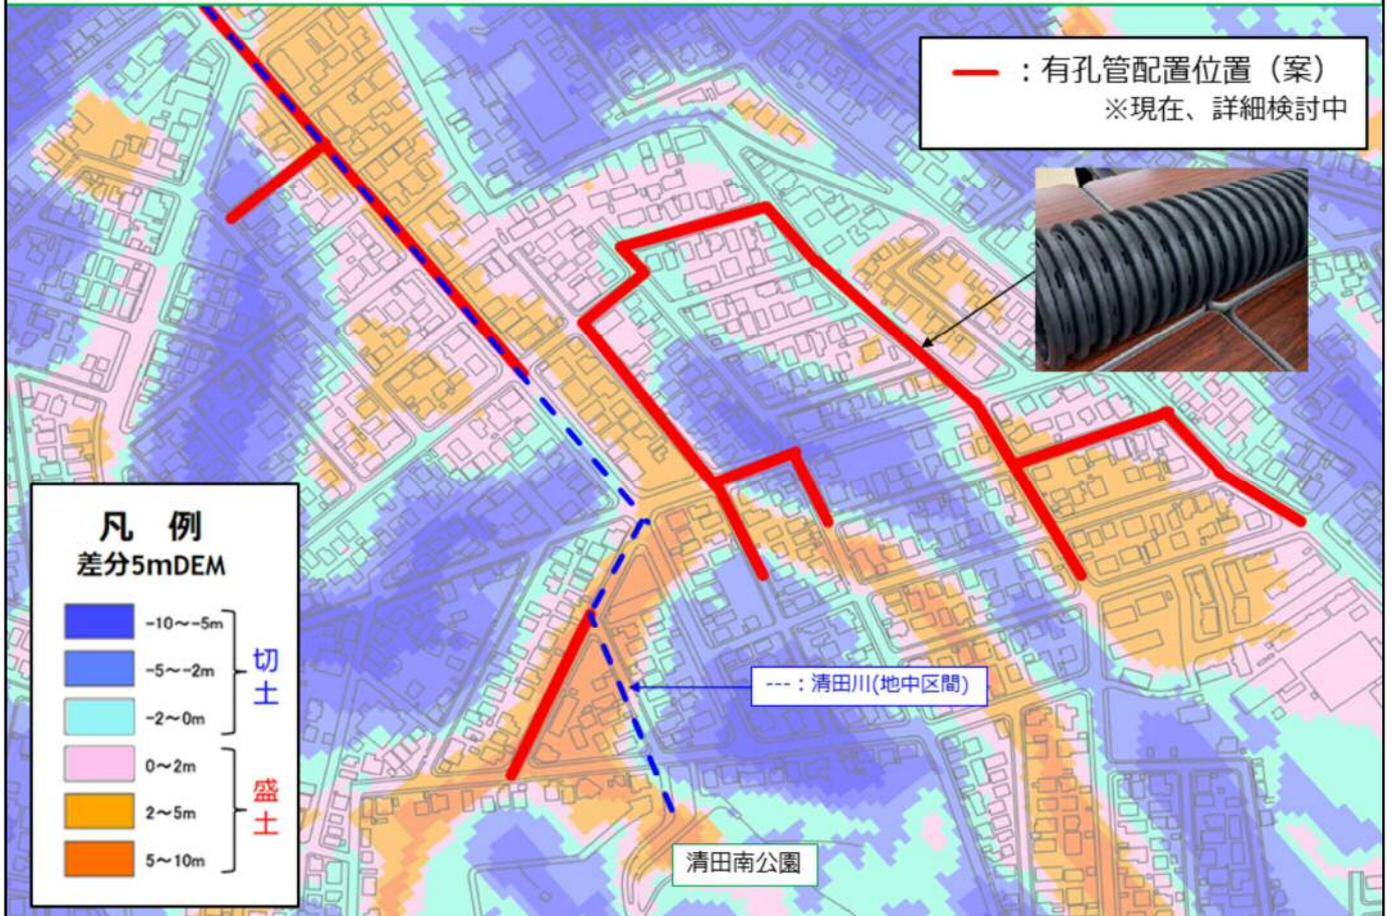
5) 対策工平面図(案)

- つぎに、有孔管の設置位置についてです。
- 現在詳細検討中ではありますが、図の赤線の位置に配置することにより、盛土全体の地下水位を低下させる予定です。
- 最終的な位置が確定し、対策工事に着手する前には、再度地域住民のみなさまにご案内いたします。

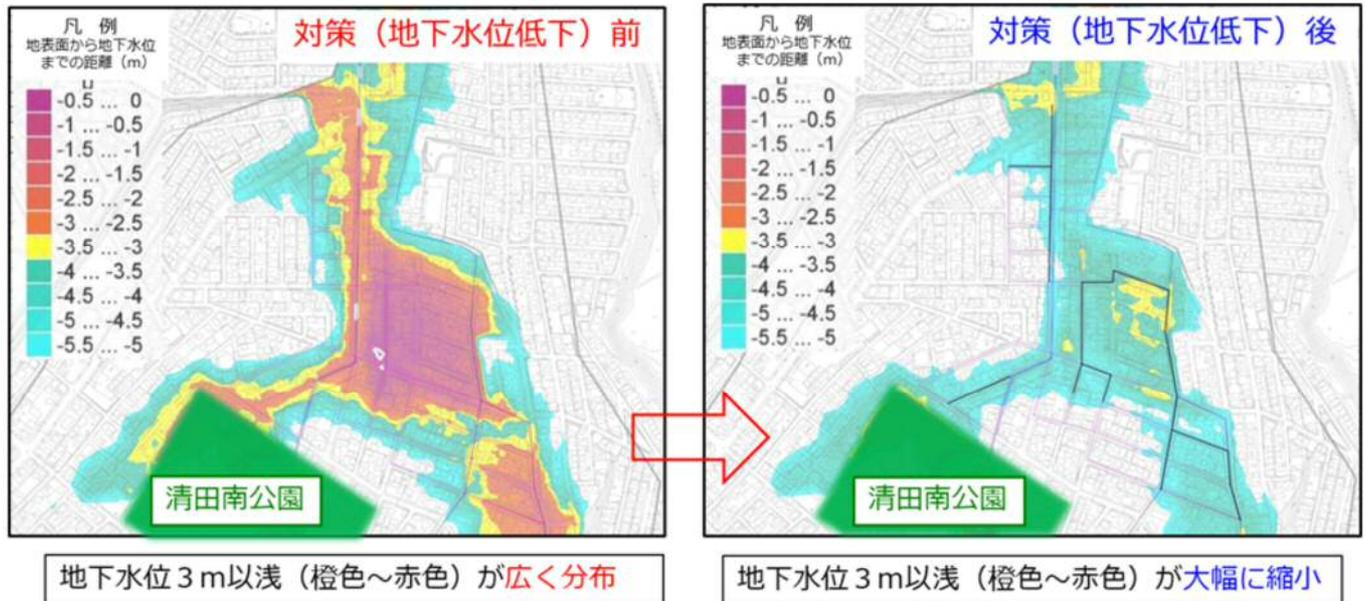
6) 三次元浸透流解析による地下水位低下の確認

三次元浸透流解析の結果
有孔管の設置により地下水位低下が見込める

- つぎに、前ページの配置案で有孔管を設置した場合の、地下水位の変化について解析を行った結果です。
- 左の図が対策前の地下水位分布で、地下水位が3mより浅い橙色～赤色が広く分布しています。
- そして、右の図が対策工事実施後の地下水位分布で、橙色～赤色が大幅に縮小されていることがみてとれ、地下水位低下が見込めることが確認できています。

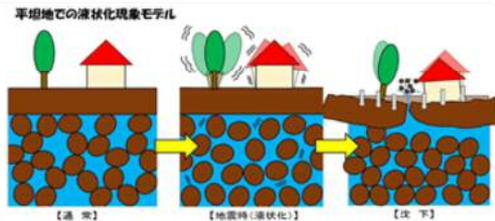
●まず、「液状化」とは、上段のモデル図のように、地震動によって地盤が液体のような挙動を示し、地表部に噴き出す現象のことで、地盤沈下などの被害を引き起こします。

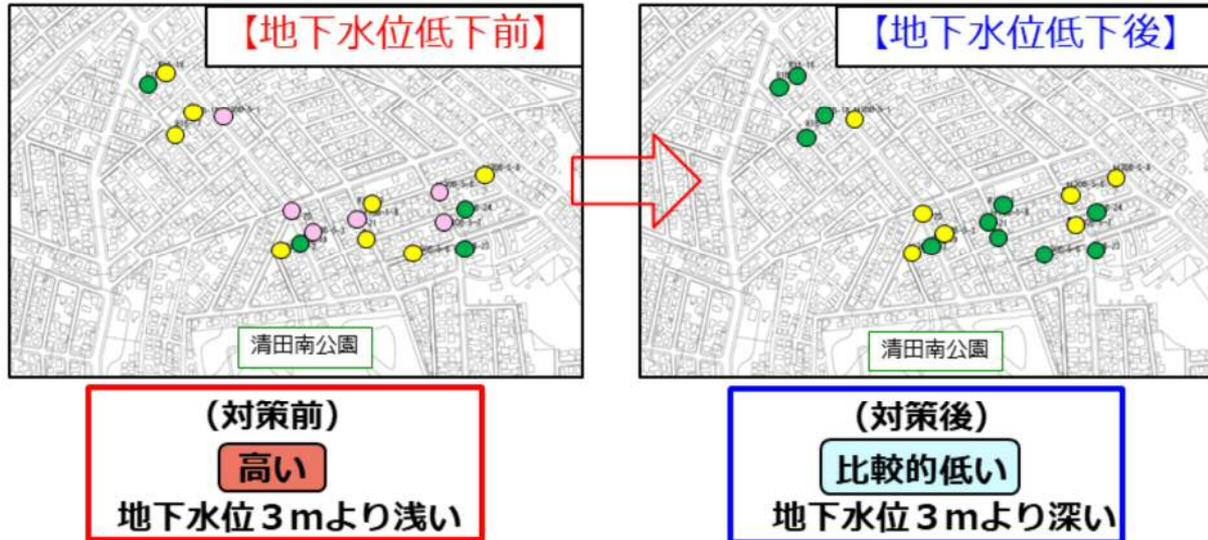
【液状化被害発生の可能性】

地下水位を3m以下に低下させることにより、過去に発生したとされる**液状化被害の軽減効果が期待**

●国の技術指針により、液状化判定を行った結果としては、左の図中において桃色で示す箇所が「顕著な被害の可能性が高い」という結果が確認されました。

●そこで、今回の対策工法である地下水位低下工法を実施した後の水位で再度判定をしたところ、右の図のとおり、すべて「顕著な被害の可能性が低い、または比較的低い」という結果になりました。

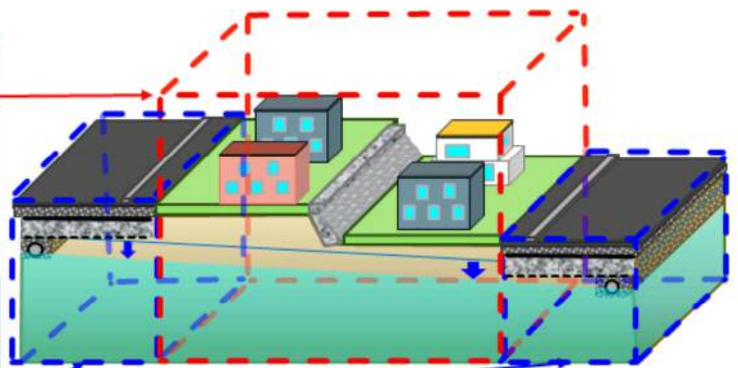
所有者と札幌市の役割分担

道路、公園、宅地を含めた盛土全体の地盤の安定の為、公共施設において、必要な対策を実施

- 札幌市で行う対策の考え方についてです。
- 札幌市における対策は、大規模な盛土造成地において、道路や公園などの公共施設と宅地を含めた盛土全体の地盤の安定のために、公共施設において必要な対策を行います。
- したがって、対策により盛土全体の地盤の安定化は図ることができますが、各宅地内の地盤強化や建物の耐震化については必要に応じて個別に対策をお願いいたします。
- なお、北海道胆振東部地震によって被災を受けた住宅・宅地の補修等は、札幌市独自の支援制度である「宅地復旧支援事業」をご活用いただけます。
