# 里塚霊園隣接地域における地元説明会 次第

日 時 令和元年 8月28日（水） 18：30～  
場 所 里塚町内会会館（清田区美しが丘1条8丁目7－3）

# ① 被災状況

## 1) 北海道胆振東部地震（平成30年9月6日）による被害状況

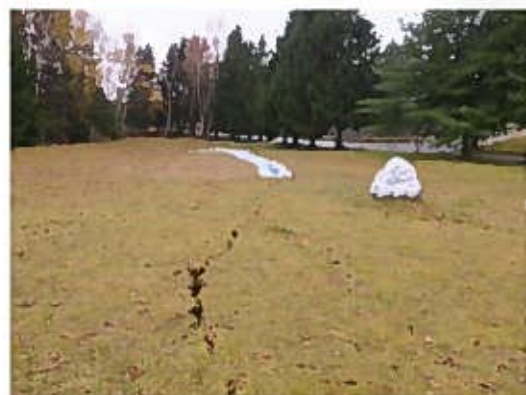
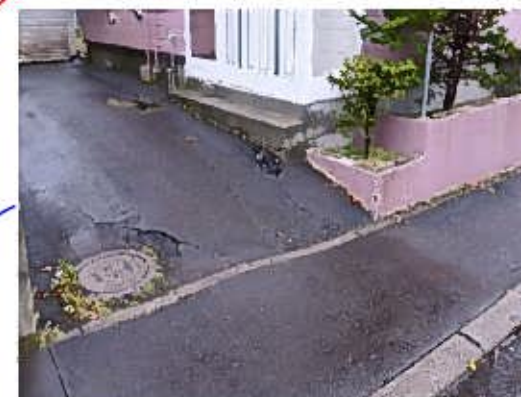
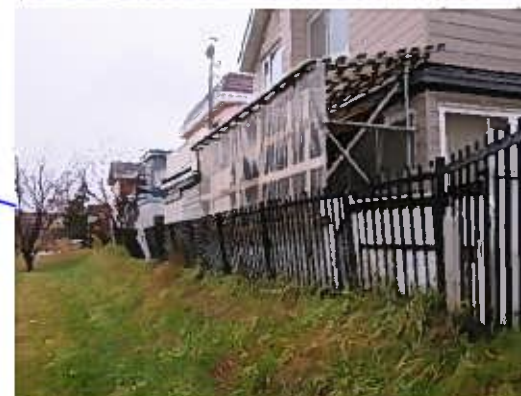
里塚霊園隣接地区において、宅地に特に大きな被害が発生したエリア

霊園緑地帯、隣接の高低差のある宅地、道路で被害発生

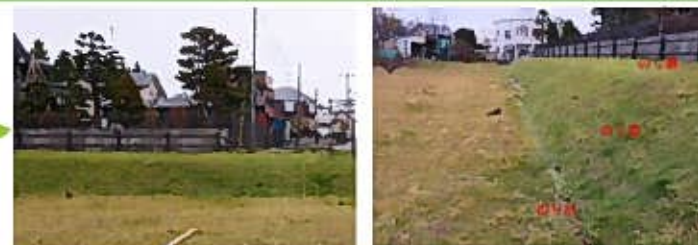
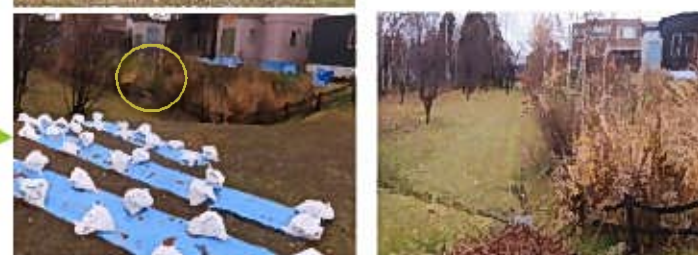
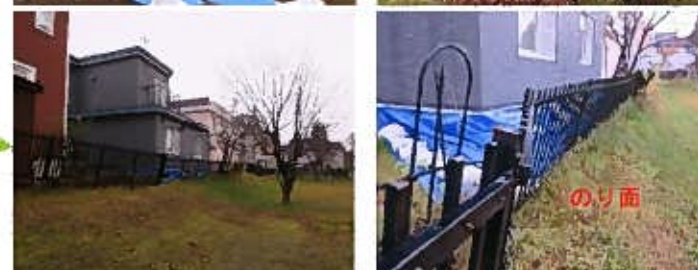
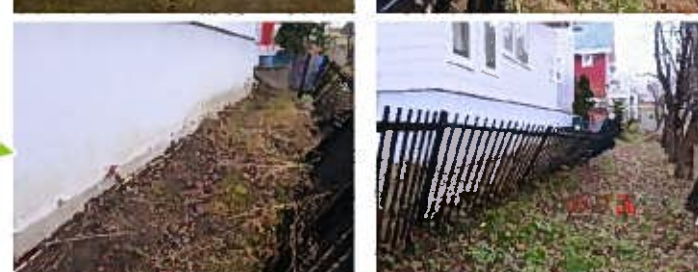
① 1.2m程度

② 1.7m程度

③ 3.0m程度

④ 0.8m程度

⑤ 0.5m程度

霊園緑地帯の北側半分は宅地との高低差が大きく、南側半分は宅地との高低差がほとんどない。中央部が最も高低差が大きい。

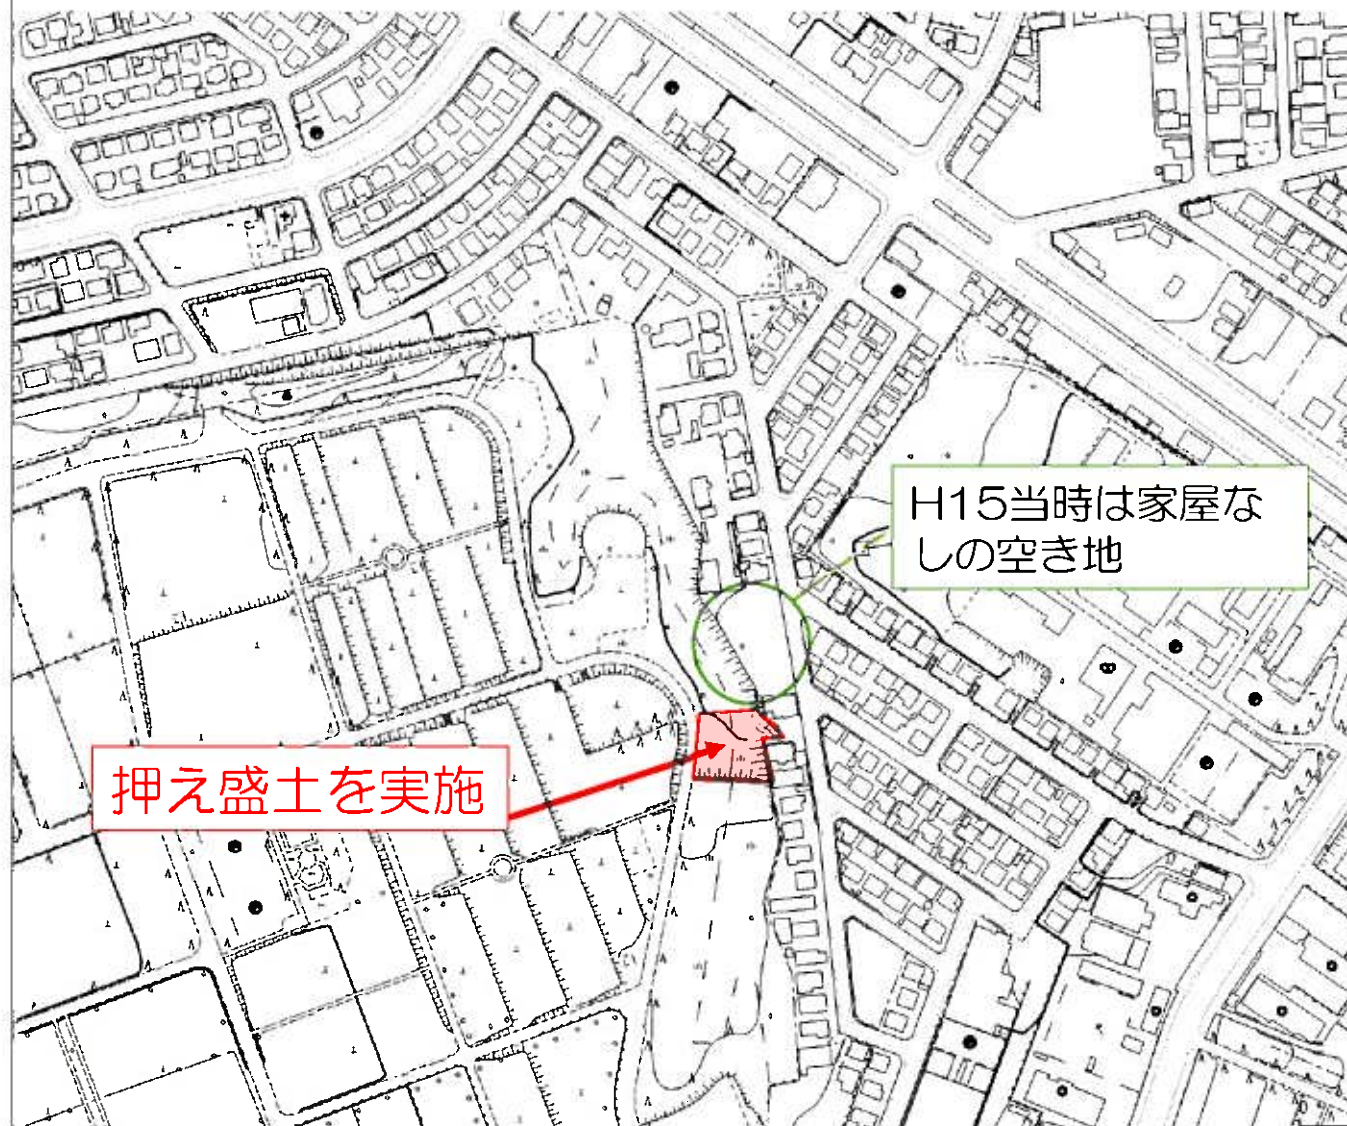
複数の家屋に滑りの被害発生  
地域住民の要望を受け、札幌市（霊園）が一部に押え盛土を実施

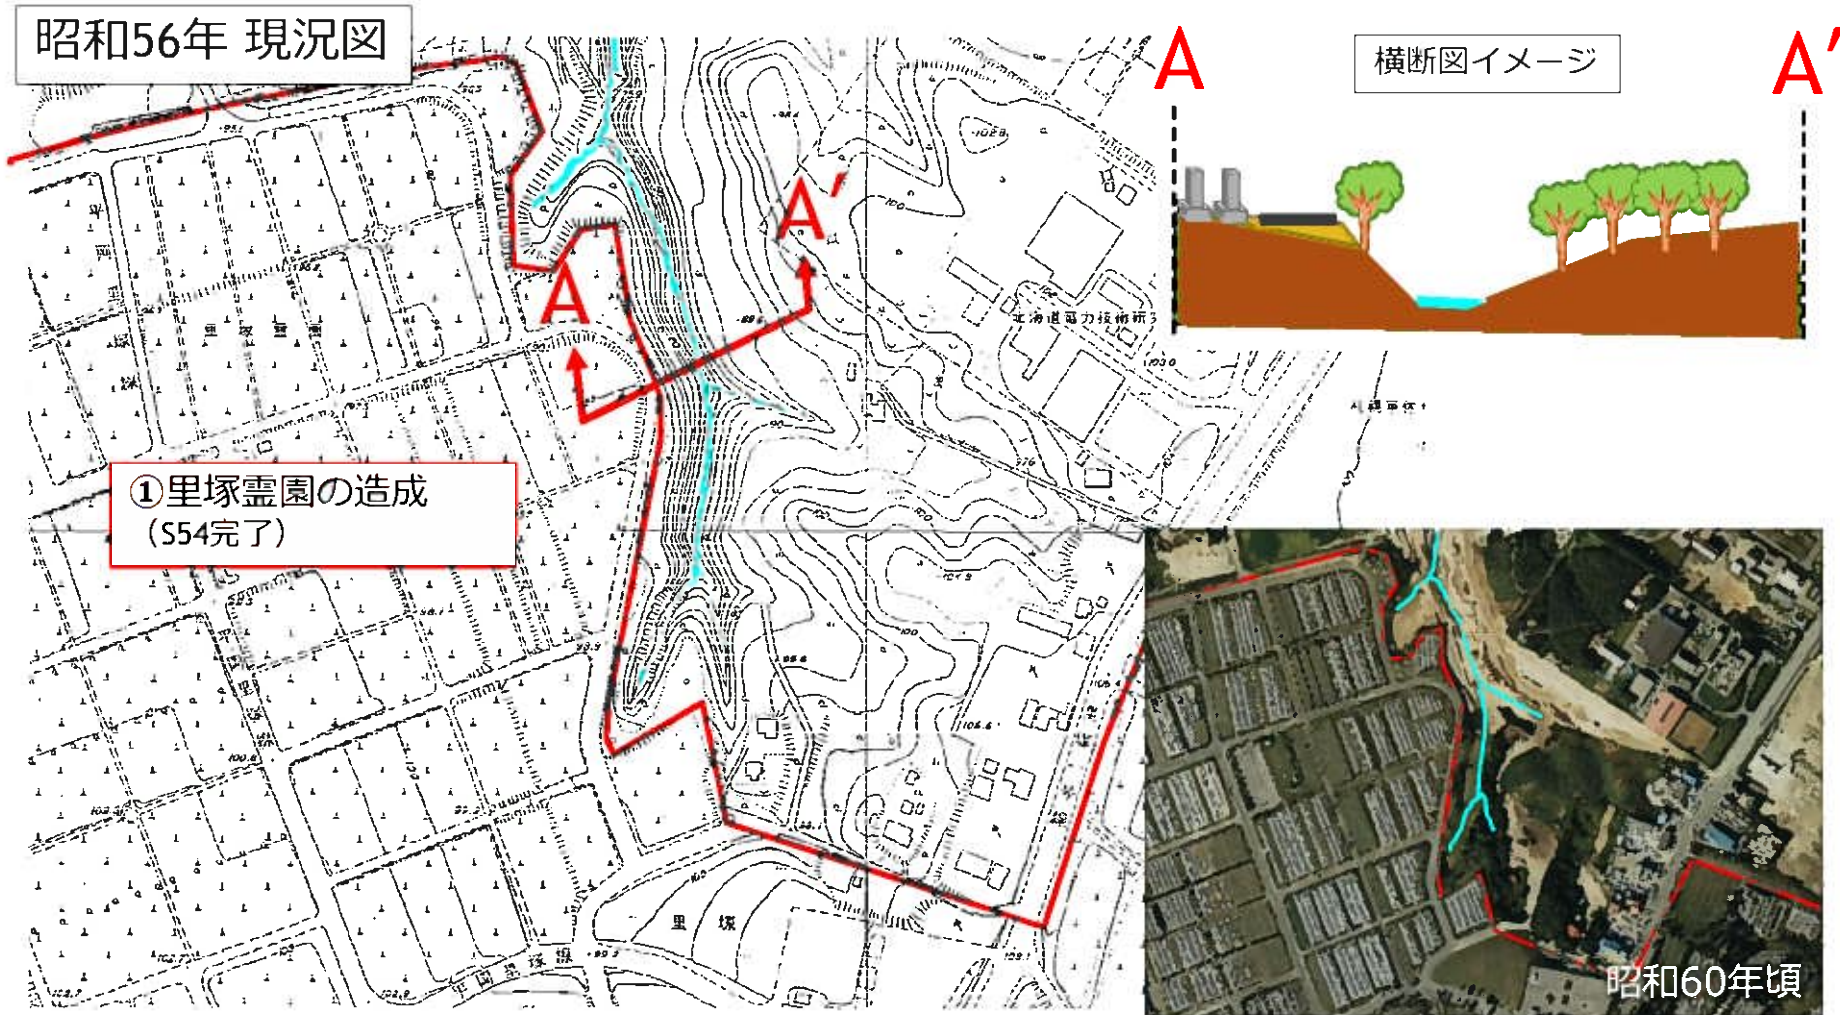
- 里塚霊園は昭和41年から昭和54年に掛けて段階的に造成。
- この当時は霊園緑地帯の東側に隣接する箇所に、宅地は造成されていない。

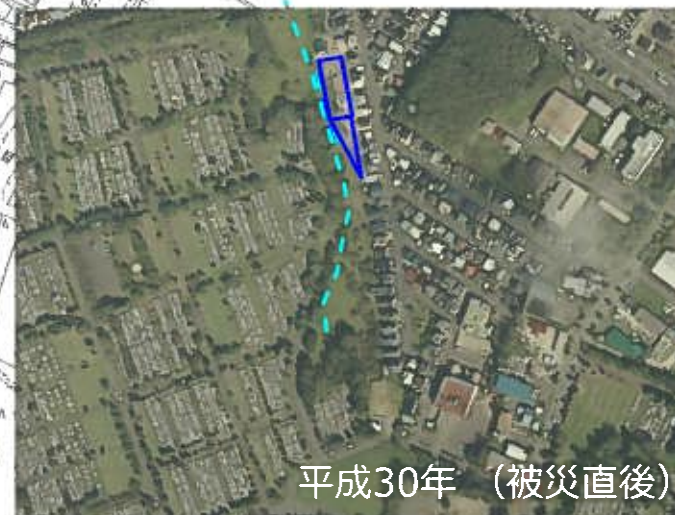
横断図イメージ

⑧ 宅地造成（市へ申請不要）  
家屋建設：平成9年頃

⑨ 宅地造成（市へ申請不要）  
家屋建設：平成25年～29年

特に大きな被害が発生

- 今回の地震で大きな被害が集中した箇所は、平成15年の十勝沖地震後に建設された家屋の建つ範囲が中心となっている。

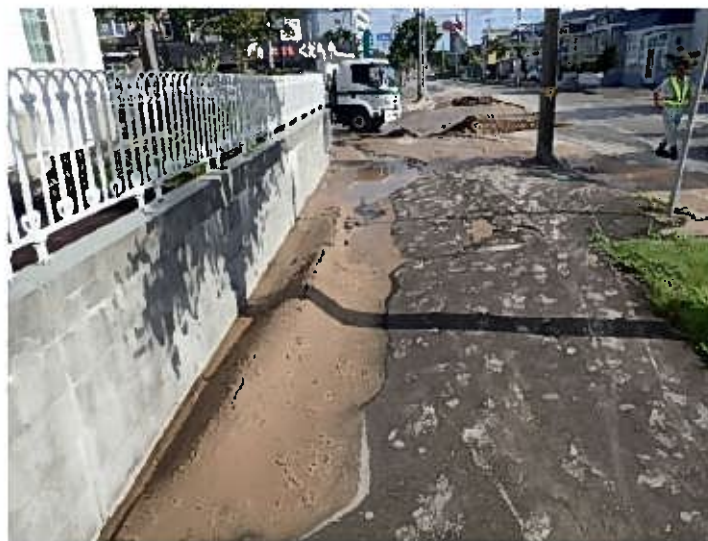
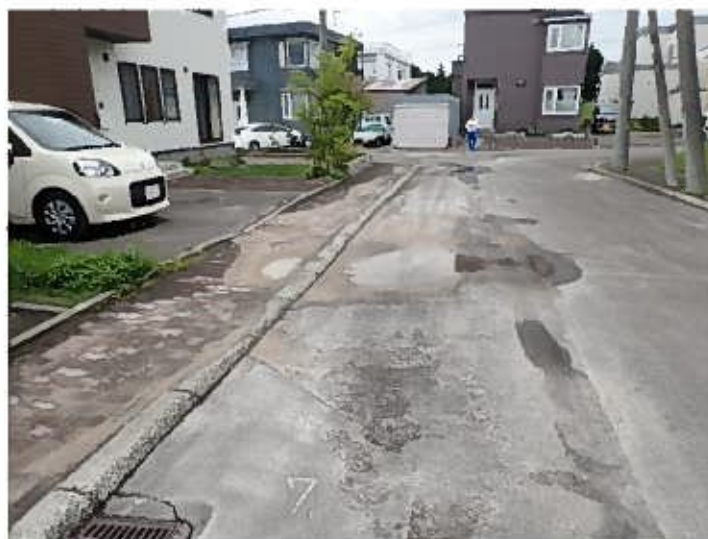
胆振東部地震における液状化と見られる被害例

- ・舗装の隆起
  - ・噴砂
  - ・（泥）水の噴出
  - ・埋設管の浮き上がり
  - ・家屋のめり込み沈下
- など

地下水位が高く（浅く）、緩い砂質土の地盤において、地震時に典型的な液状化被害が起こる可能性が高い。

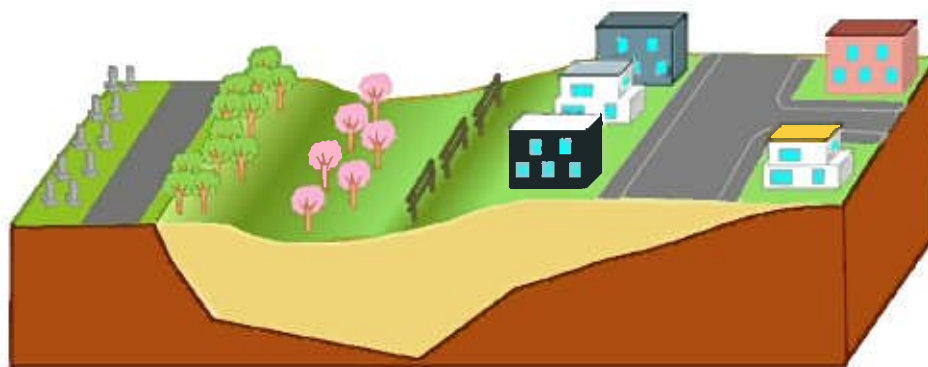
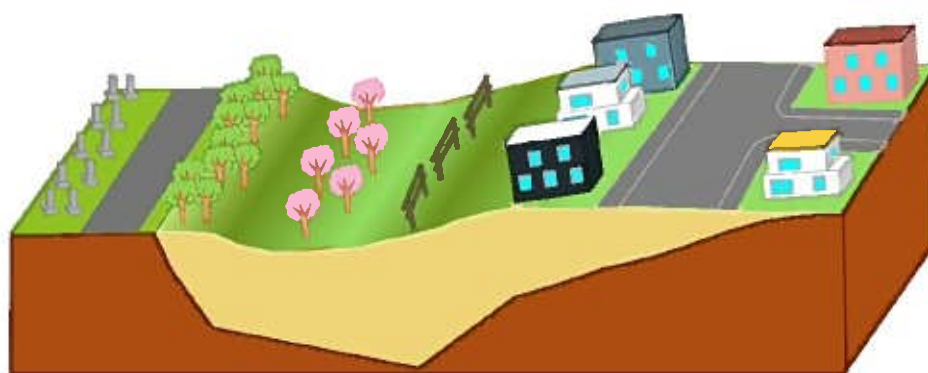
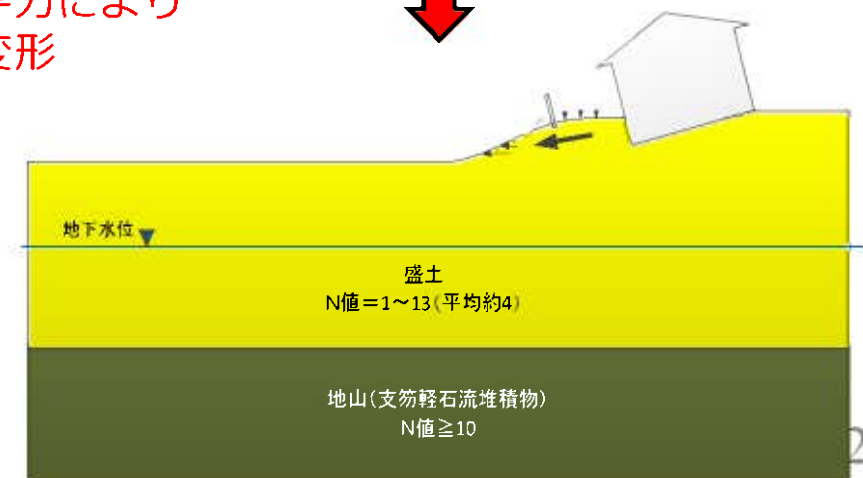
- ・ 主たる要因は宅地側と霊園側の地盤面の高低差に起因する滑り被害

地震による水平力により  
斜面が変形

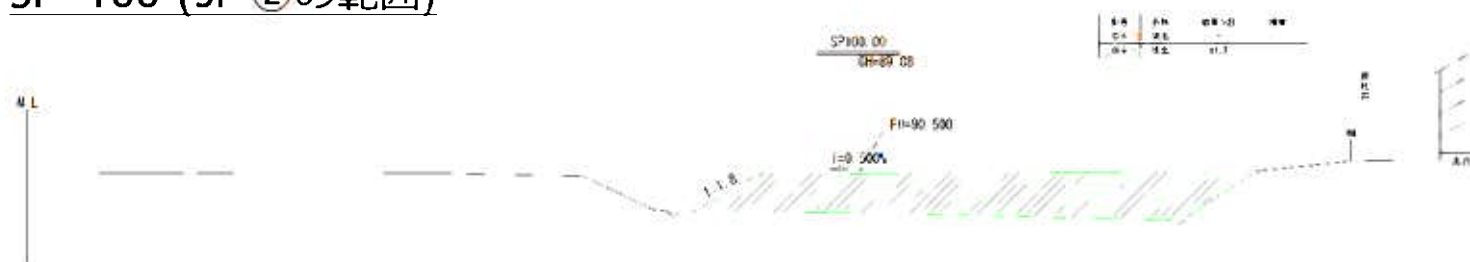
#### 横断図（代表断面）

緑斜線範囲＝盛土範囲

- SP=20 (5P ①の範囲)

- SP=100 (5P ②の範囲)

- SP=190 (5P ③の範囲)

- 盛土範囲や厚さは、現地状況次第で今後若干変更になる可能性があります。
- 盛土工事は、30cm層毎に転圧しながら段階的に上げていく形を取ります。
- 工事は今年度（雪が降る前まで）と、来年度（雪解け後から8月中を目途）で実施します。
