# 里塚霊園隣接地域における地元説明会 次第

日 時 令和元年 12月8日（日） 13：30～  
場 所 里塚町内会会館（清田区美しが丘1条8丁目7－3）

【再掲】北海道胆振東部地震（平成30年9月6日）による被災状況

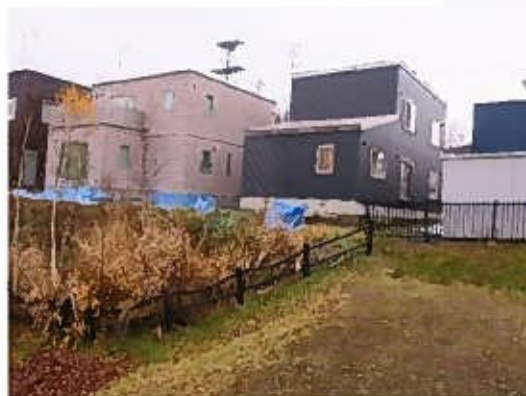
里塚霊園隣接地区において、宅地に特に大きな被害が発生したエリア

霊園緑地帯、隣接の高低差のある宅地、道路で被害発生

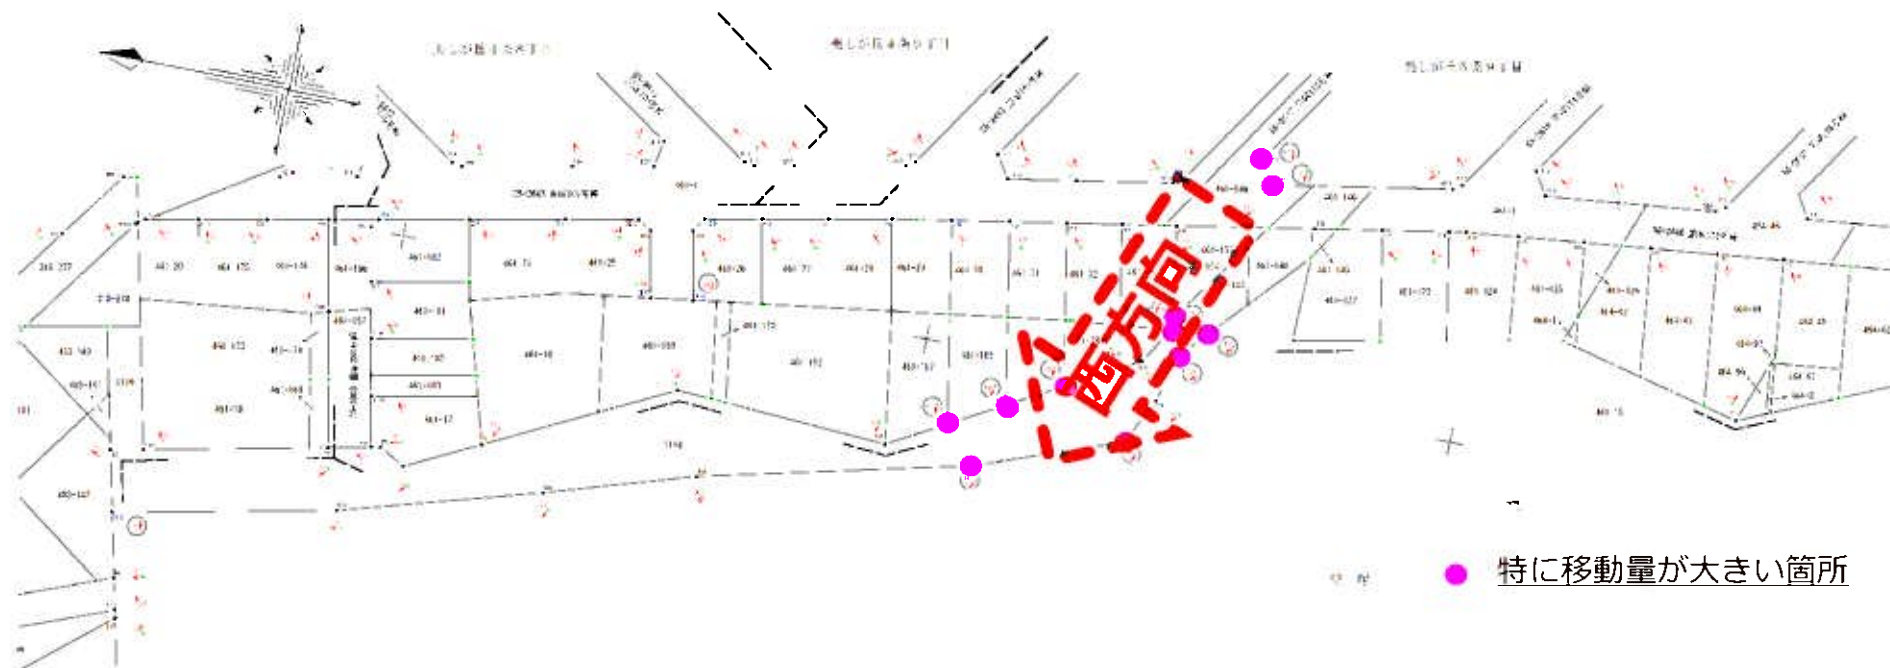
- ・ 地震による地表の動き（水平方向の移動量）を把握するため、官民境界（道路と宅地、霊園緑地帯と宅地の境界）の測量を実施
- ・ 地震前の境界座標と、地震後の座標を比較し、水平移動量を把握

- ・ 被害の大きかったエリアでは、境界が最大で30cm程度西側へ移動している。
- ・ その他のエリアでは、顕著な移動は見られない。

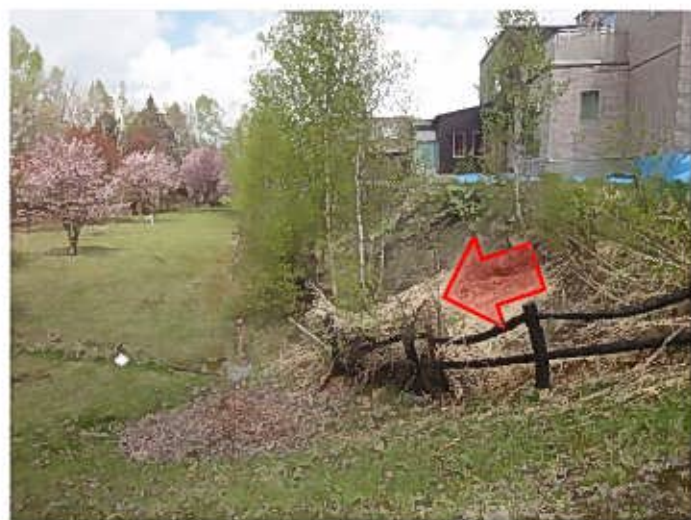
#### ・地表の変位と境界杭の移動イメージ

- ・ 西側方向への変位がある箇所については、霊園緑地帯と隣接宅地に高低差がある範囲を中心としたエリアで、被害が大きかった箇所と重なる
- ・ その他の箇所では、顕著な動きは見られない
- ・ 大きな動きのあった境界杭は、高低差のある法面付近で、法面の変形により動いたものと考えられる

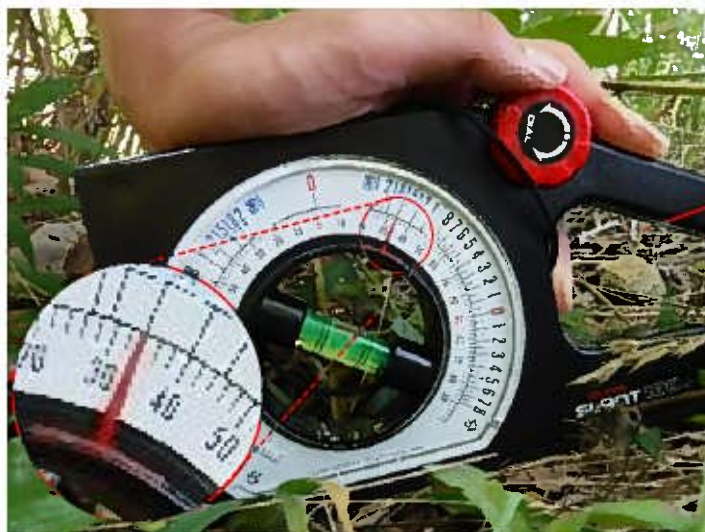
### ・追加で盛土された法面について

- ・ 現状の法面勾配は $30^\circ$ を超えている崖扱いとなる箇所も見られる
- ・ 仮に新たにこの法面が造成される場合は、宅地造成等規制法の擁壁の設置が義務付けられる箇所に該当する可能性がある
- ・ 全壊4宅地を含む造成盛土は小規模なもので、開発行為の申請許可手続きは不要であったものと思われる

- ・ 法面勾配：30度程度（経年的な雨水の浸食、樹木の繁茂や震災後ということもあり、法面は部分的に整形状態でない箇所もある）

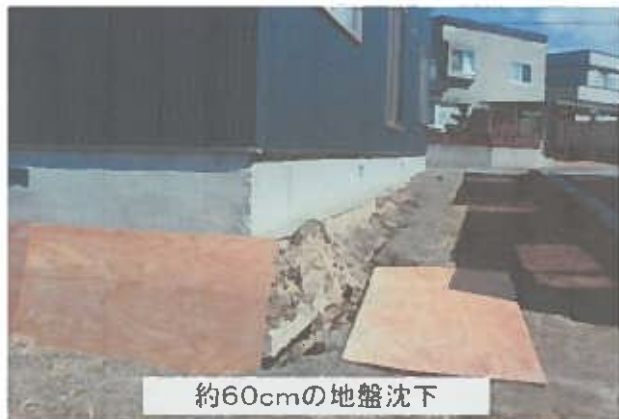
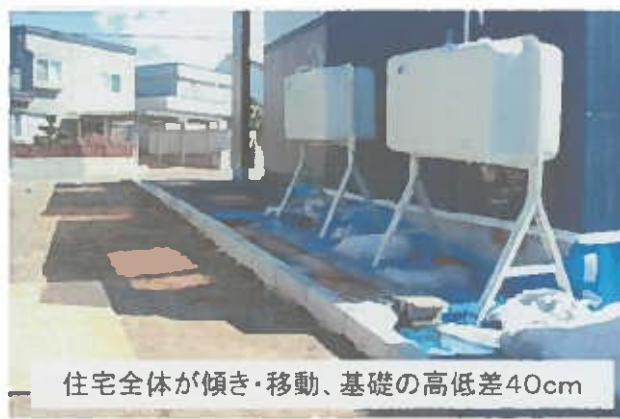
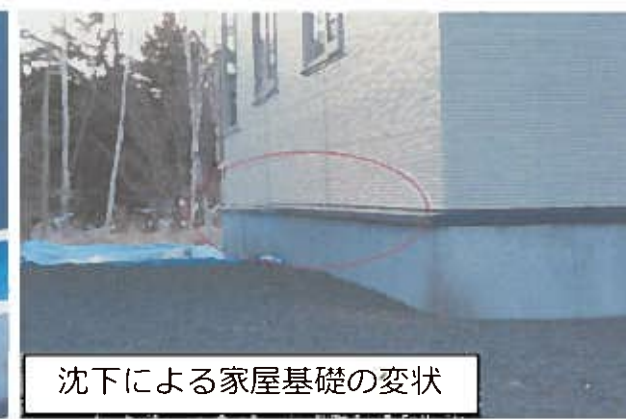
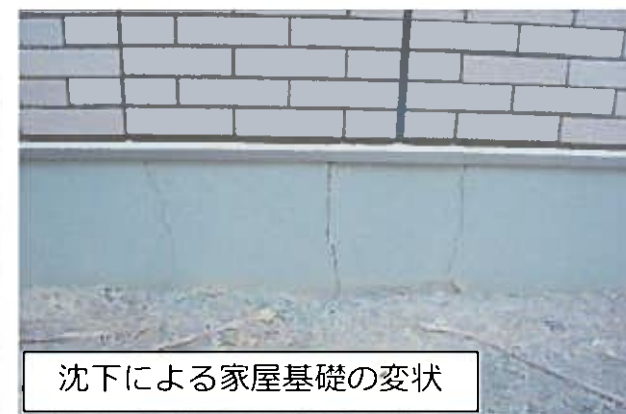
### ・被害の大きかった箇所の宅地と道路の状況

※写真は地震後（2019.4）  
地元から提供された資料

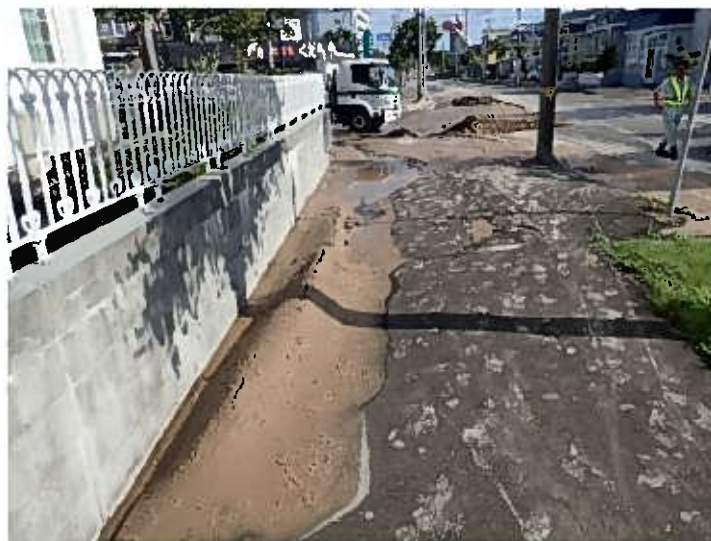
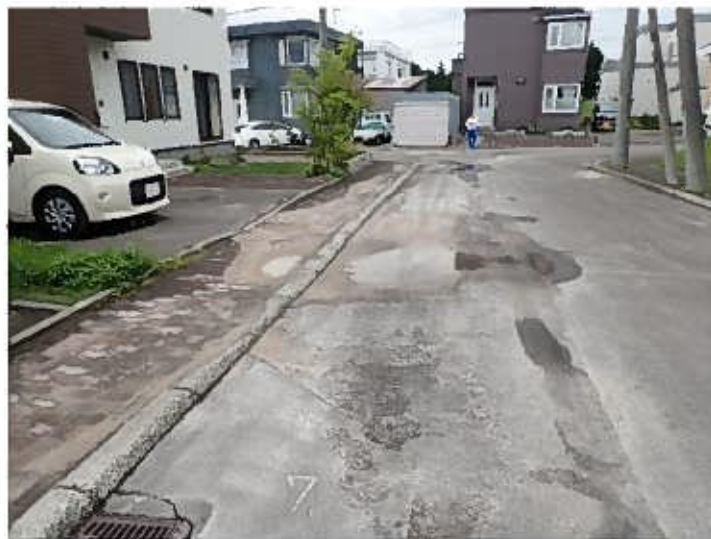
胆振東部地震における液状化と見られる被害例

- ・ 舗装の隆起
  - ・ 噴砂
  - ・ (泥) 水の噴出
  - ・ 埋設管の浮き上がり
  - ・ 家屋のめり込み沈下
- など

地下水位が高く（浅く）、緩い砂質土の地盤において、地震時に典型的な液状化被害が起こる可能性が高い。

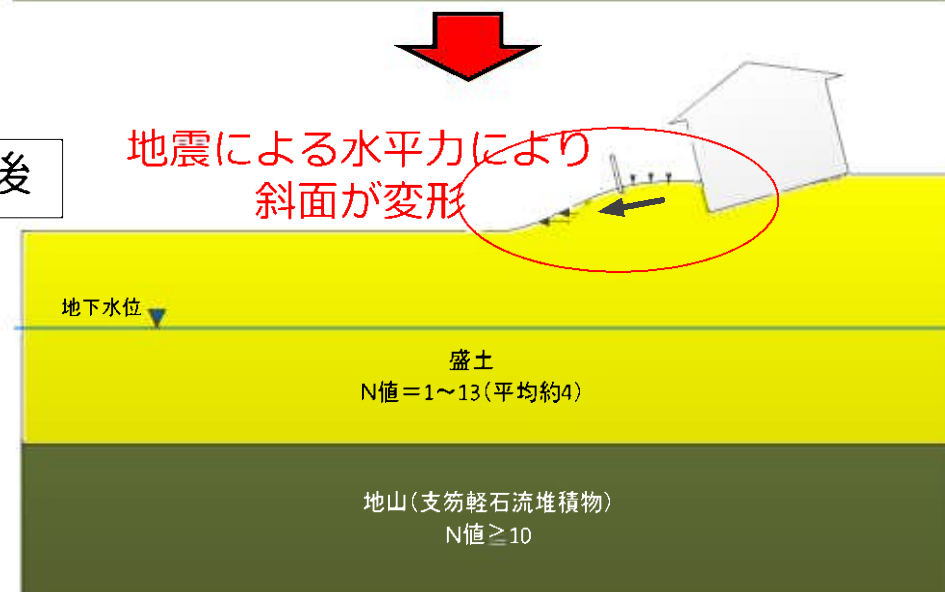
主たる要因は宅地側と霊園側の地盤面の高低差に起因する滑り被害

- 地下水位の深さや土質、現地の被害状況や安定計算等の解析を総合的に判断した結果、被害の主たる要因は、地盤面の高低差に起因する地すべりの被害である
- なお、地すべりは、土砂崩れのような顕著な崩壊を伴うものだけではなく、斜面の変形（沈下や側方移動）も含まれている

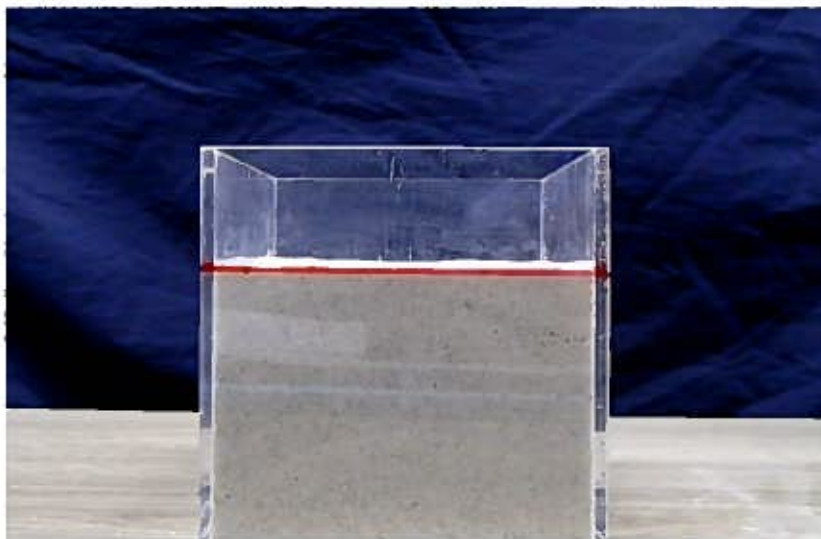
#### ・揺すり込み沈下とは

- 液状化が発生しない地下水位より上の土が緩い場合、地震により揺すられると体積が減少し、沈下が発生する。

- 小麦粉などの粉を器に入れるときに、揺るとたくさん入るようになる
- コーヒー豆を容器に入れ、叩いて振動を与えると配列が変わり体積が収縮して締まる
- また、地盤と地中構造物との間に隙間ができ、そこに土が滑り込むことで、さらに沈下量が増える

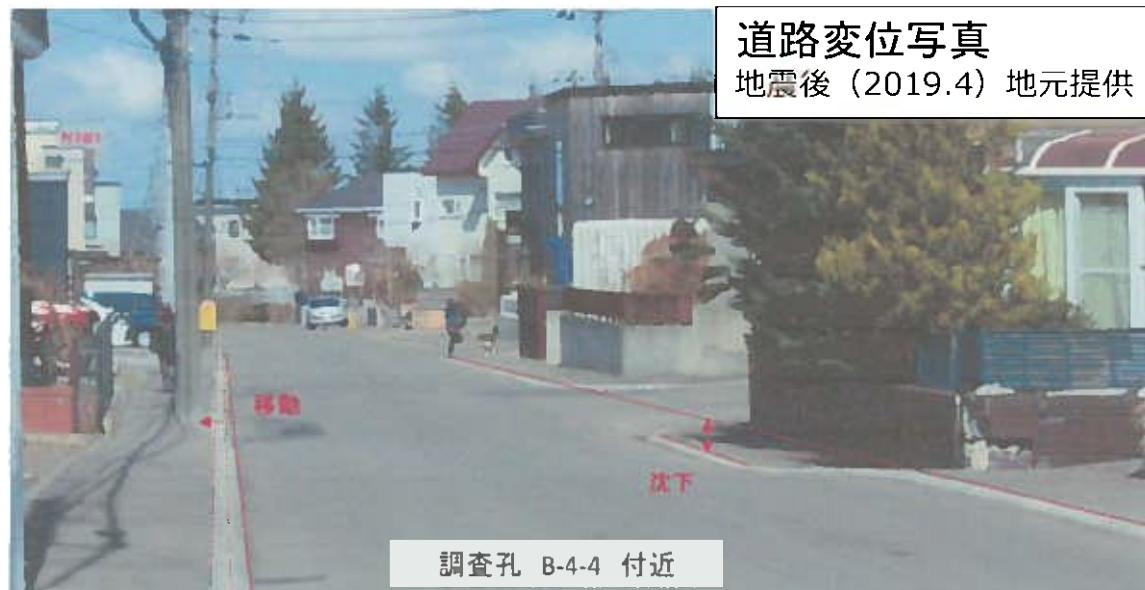
### 2) 道路の動きを知りたい（継続して動いている） ① 地震前後 地表の動き

- 歩道部の縁石の水平変位、  
西側（霊園側）へ**約10cm程度**  
(歩道部縁石幅19cmの半分程度)

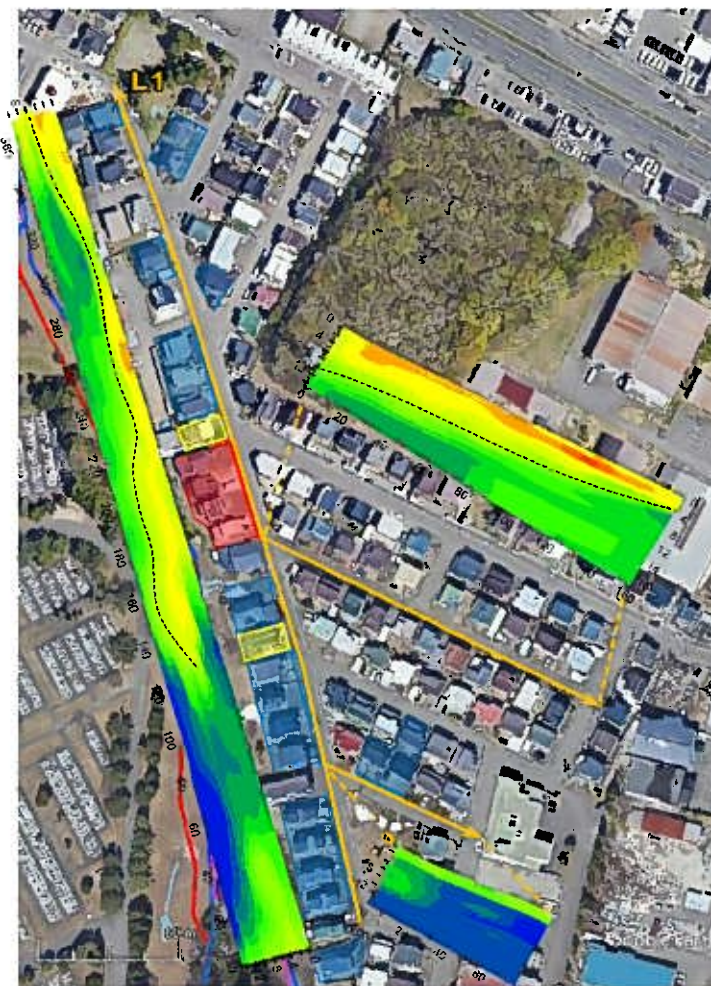
#### 【表面波探査】

- ・ 人工的に地盤を振動させ、地盤に伝わる波を測定し、広範囲で地盤の固さを把握
- ・ 深度10m程度まで調査が可能

- ・ 里塚や美しが丘の被災箇所と比較し、霊園隣接地の道路の地盤は比較的固く、盛土の耐震性や液状化及び流動化への抵抗も高いと考えられる 27

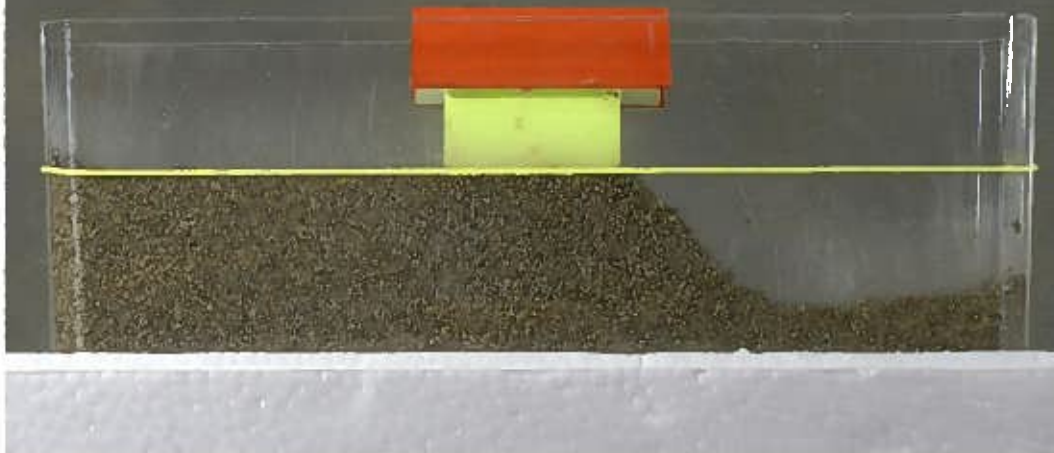
##### 盛土のり面の変状による被害

- 現状のように、霊園緑地帯と隣接する宅地に、法面（斜面）による高低差がある場合、地震時に揺されると、法面の变形が発生する  
（法面のすべり、水平変位、家屋の傾斜等）
- 押え盛土を実施すると、高低差が解消され、地盤の变形が抑制される  
（ただし、緩い盛土が揺られることによる多少の沈下は発生する可能性がある。）
- 宅地の安全性を高める耐震化を行うのは、支援制度を活用いただき、各宅地所有者に実施いただきたい
