## 1. 背景

札幌市清田区は、2年前に発生した北海道胆振東部地震により、多くの道路・宅地被害を受けました。全国的にみても、近年大きな地震の発生時に**大規模な盛土造成地における地すべり被害**（下記イメージ）が確認されています。そこで国は、大規模な盛土造成地の「場所の把握」と「安定性の確認」を推進しています。

清田中央地区には、右図に緑色で示した範囲に大規模な盛土造成地が存在しています。そのなかで、**実際に北海道胆振東部地震により「地すべり被害」を受けた【清田中央地区】を先行対策地区として、これまで調査・対策検討を進めてまいりました。**

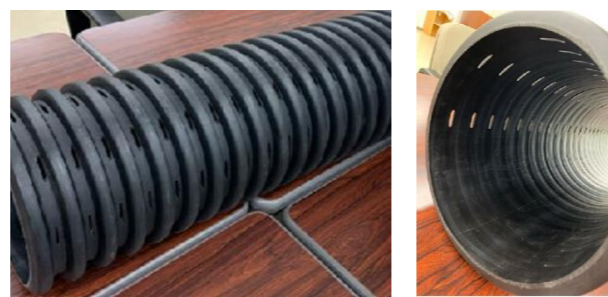
有孔管イメージ

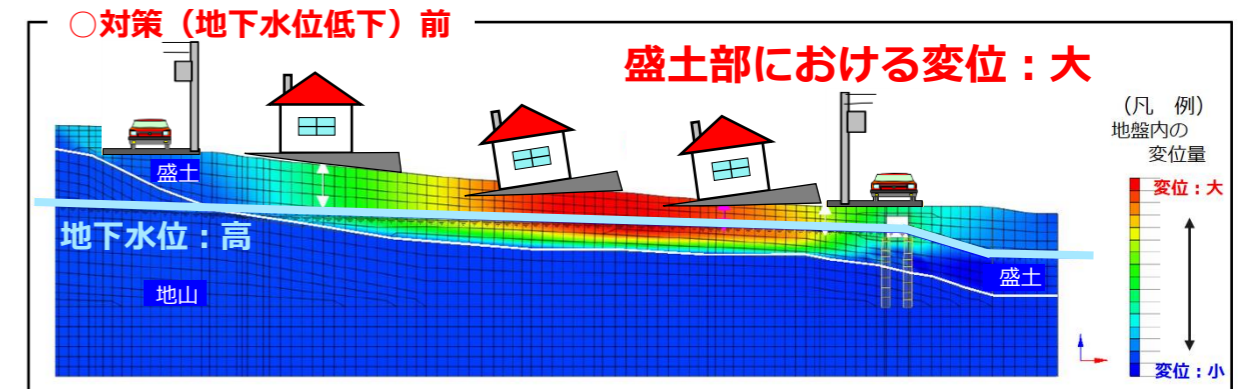
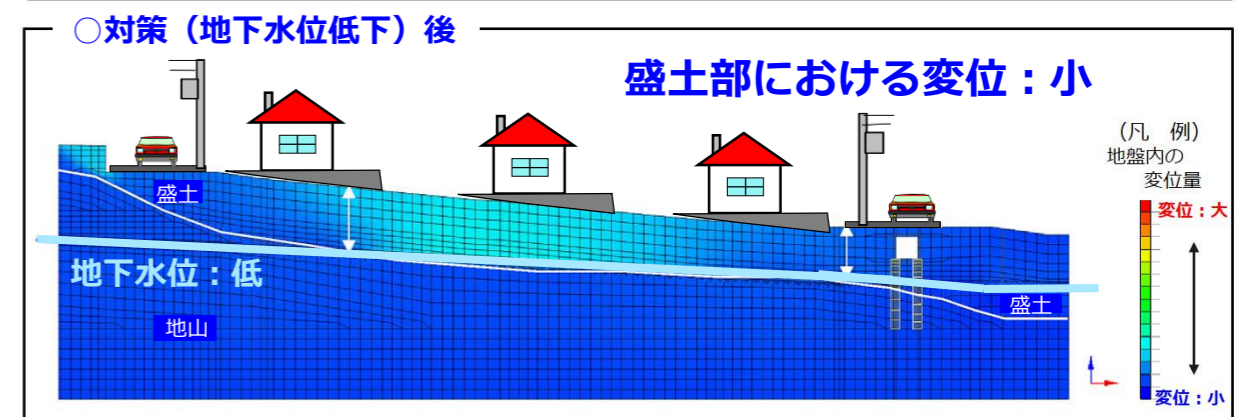
詳細解析の結果、**対策工事（地下水位低下工法）により、地すべり被害や変形被害の抑制効果が得られる**ことを確認しました
