# 清田中央地区における 地震発生時の再度災害防止対策について

令和2年（2020年）12月  
札幌市 建設局市街地復旧推進室  
都市局市街地整備部宅地課

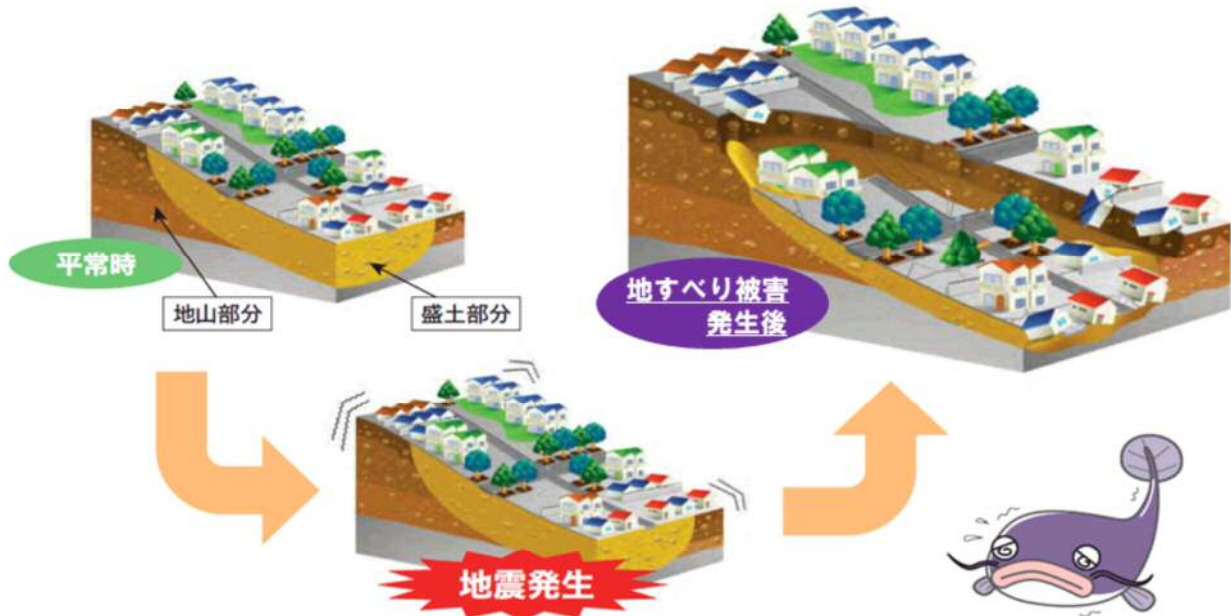
### 大規模な盛土造成地における地すべり被害イメージ

- 近年大きな地震の発生時に、**大規模な盛土造成地における地すべり被害が発生**
- 国は、大規模盛土造成地の「場所の把握」と「安定性の確認」を推進している

- つぎに、「大規模盛土造成地の問題」についてです。
- 近年、大きな地震の発生時に、大規模な盛土によって造られた、特に古い盛土造成地において、イメージ図のような地すべり被害が発生しています。
- そこで国は、大規模な盛土造成地の「場所の把握」と「安定性の確認」を全国的に推進しています。

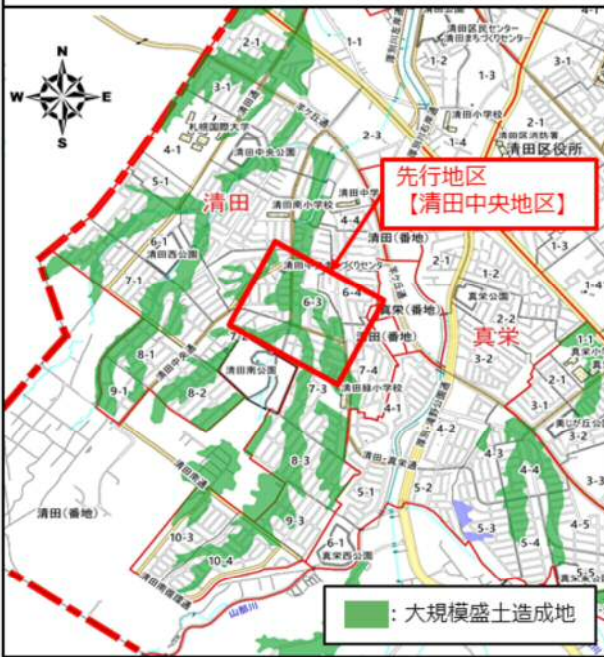
清田中央町内会連合会における大規模盛土造成地マップ

- つぎに、国の動きを受けた「札幌市における取組み」についてです。
- 札幌市内には全183箇所の大規模盛土造成地が存在することが分かっており、左上の地図が清田中央地区町内会連合会区域における大規模盛土造成地マップです。緑色で示した範囲が大規模盛土造成地の位置を表しています。
- 2年前に発生した北海道胆振東部地震において、地すべりによる被害が発生した大規模盛土造成地を、現在、「先行地区」として、調査・検討・対策工事を実施しています。
- なお、先行地区以外の大規模盛土造成地については、令和2年度から令和4年度にかけて、安定性の確認のための地盤調査を順次行っています。
- そして、このたび先行地区として調査検討を進めている【清田中央地区】の位置を赤枠で示しています。

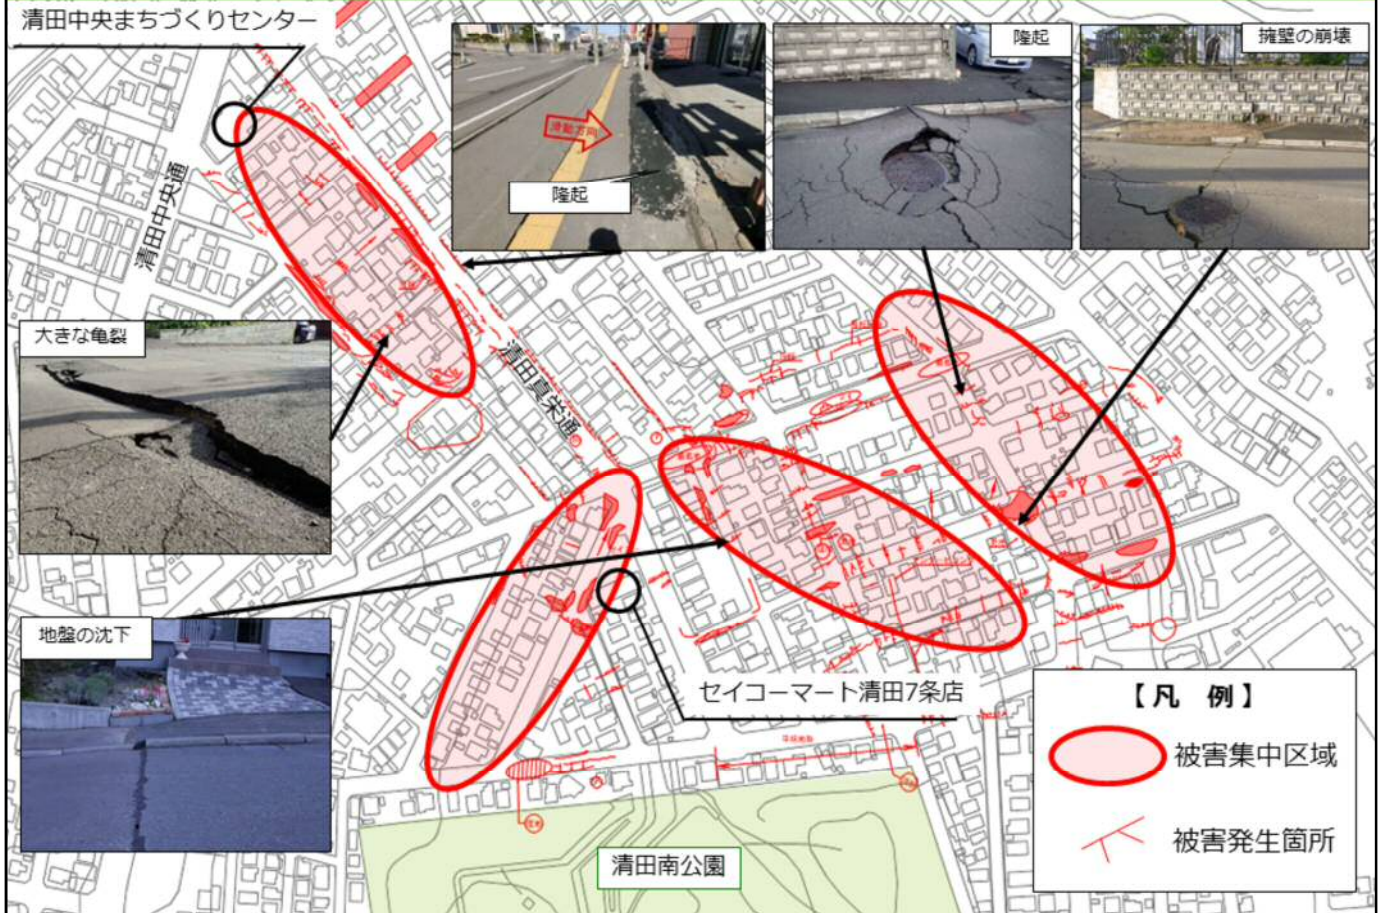
### 1) 平成30年北海道胆振東部地震による道路・宅地部の被害

- 北海道胆振東部地震では、赤く囲った範囲で様々な被害が集中し、宅地部においては、全壊や大規模半壊などの家屋被害が多数発生しました。
- 道路部においても、写真のような大きな亀裂や地盤沈下、隆起などが確認されています。
- また、北海道胆振東部地震は、市内最大震度6弱と、観測史上最大の震度でした。当地区を含む清田区では震度5強を観測しています。
