平成 30 年北海道胆振東部地震

# 清田区里塚地区市街地復旧のあゆみ

札幌市建設局市街地復旧推進室

令和 5 年（2023 年）3 月

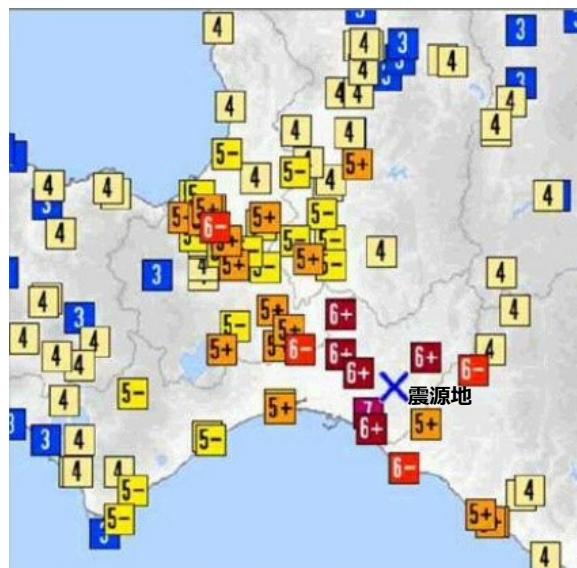
道内各地の震度分布<sup>1</sup>

平成 30 年 9 月 6 日 3 時 7 分、胆振地方中東部の深さ 37 km を震源として、マグニチュード 6.7 の地震が発生し、同日 3 時 8 分に厚真町で震度 7、安平町、むかわ町で震度 6 強、札幌市東区、千歳市、日高町、平取町等で震度 6 弱を観測した。<sup>1</sup>

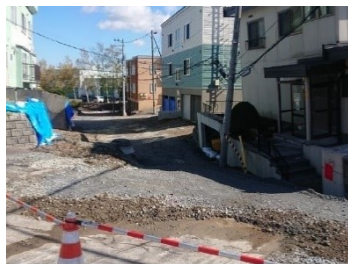
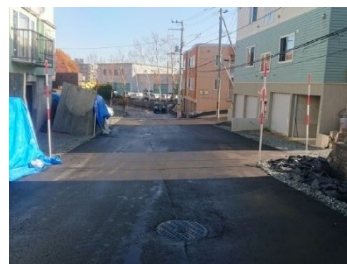
里塚地区の道路のうち、被害が甚大だった10路線で、所管警察と協議のうえ、地震発生直後から車両通行止めの規制を行った。平成30年10月初旬から清田区土木部で応急復旧に着手し、平成31年1月中旬に全ての道路の応急復旧が完了した。また、交通規制は、平成31年3月7日に全面解除となった。

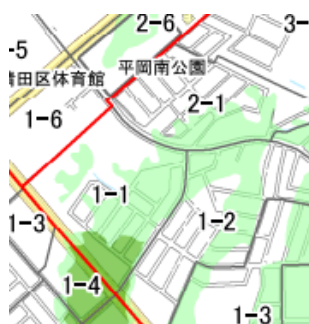
大規模盛土造成地マップ<sup>5</sup>

里塚地区は、昭和 54 年に民間事業者により宅地造成された谷埋盛土であり、造成前の沢を埋めた盛土が厚い箇所と被災が集中した範囲が一致している。

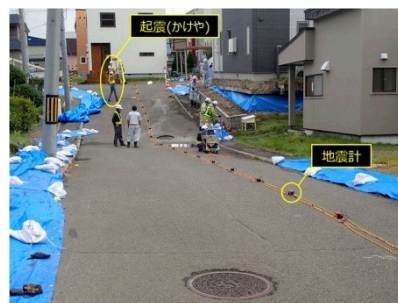
表面波探査は、地盤の地表付近を伝わる表面波（レイリー波）を測定・解析することにより地盤のS波速度を求めることができる調査方法である。里塚地区で実施した表面波探査による $V_s$ 分布を示す。寒色から暖色になるにつれて $V_s$ が低くなるが、地震被害で大きな沈下が発生した箇所には、比較的低い $V_s$ が分布しており、被害が集中した箇所と一致していた。
