平成30年北海道胆振東部地震に伴う清田区里塚地区の被災概要

清田区里塚地区被災の概要

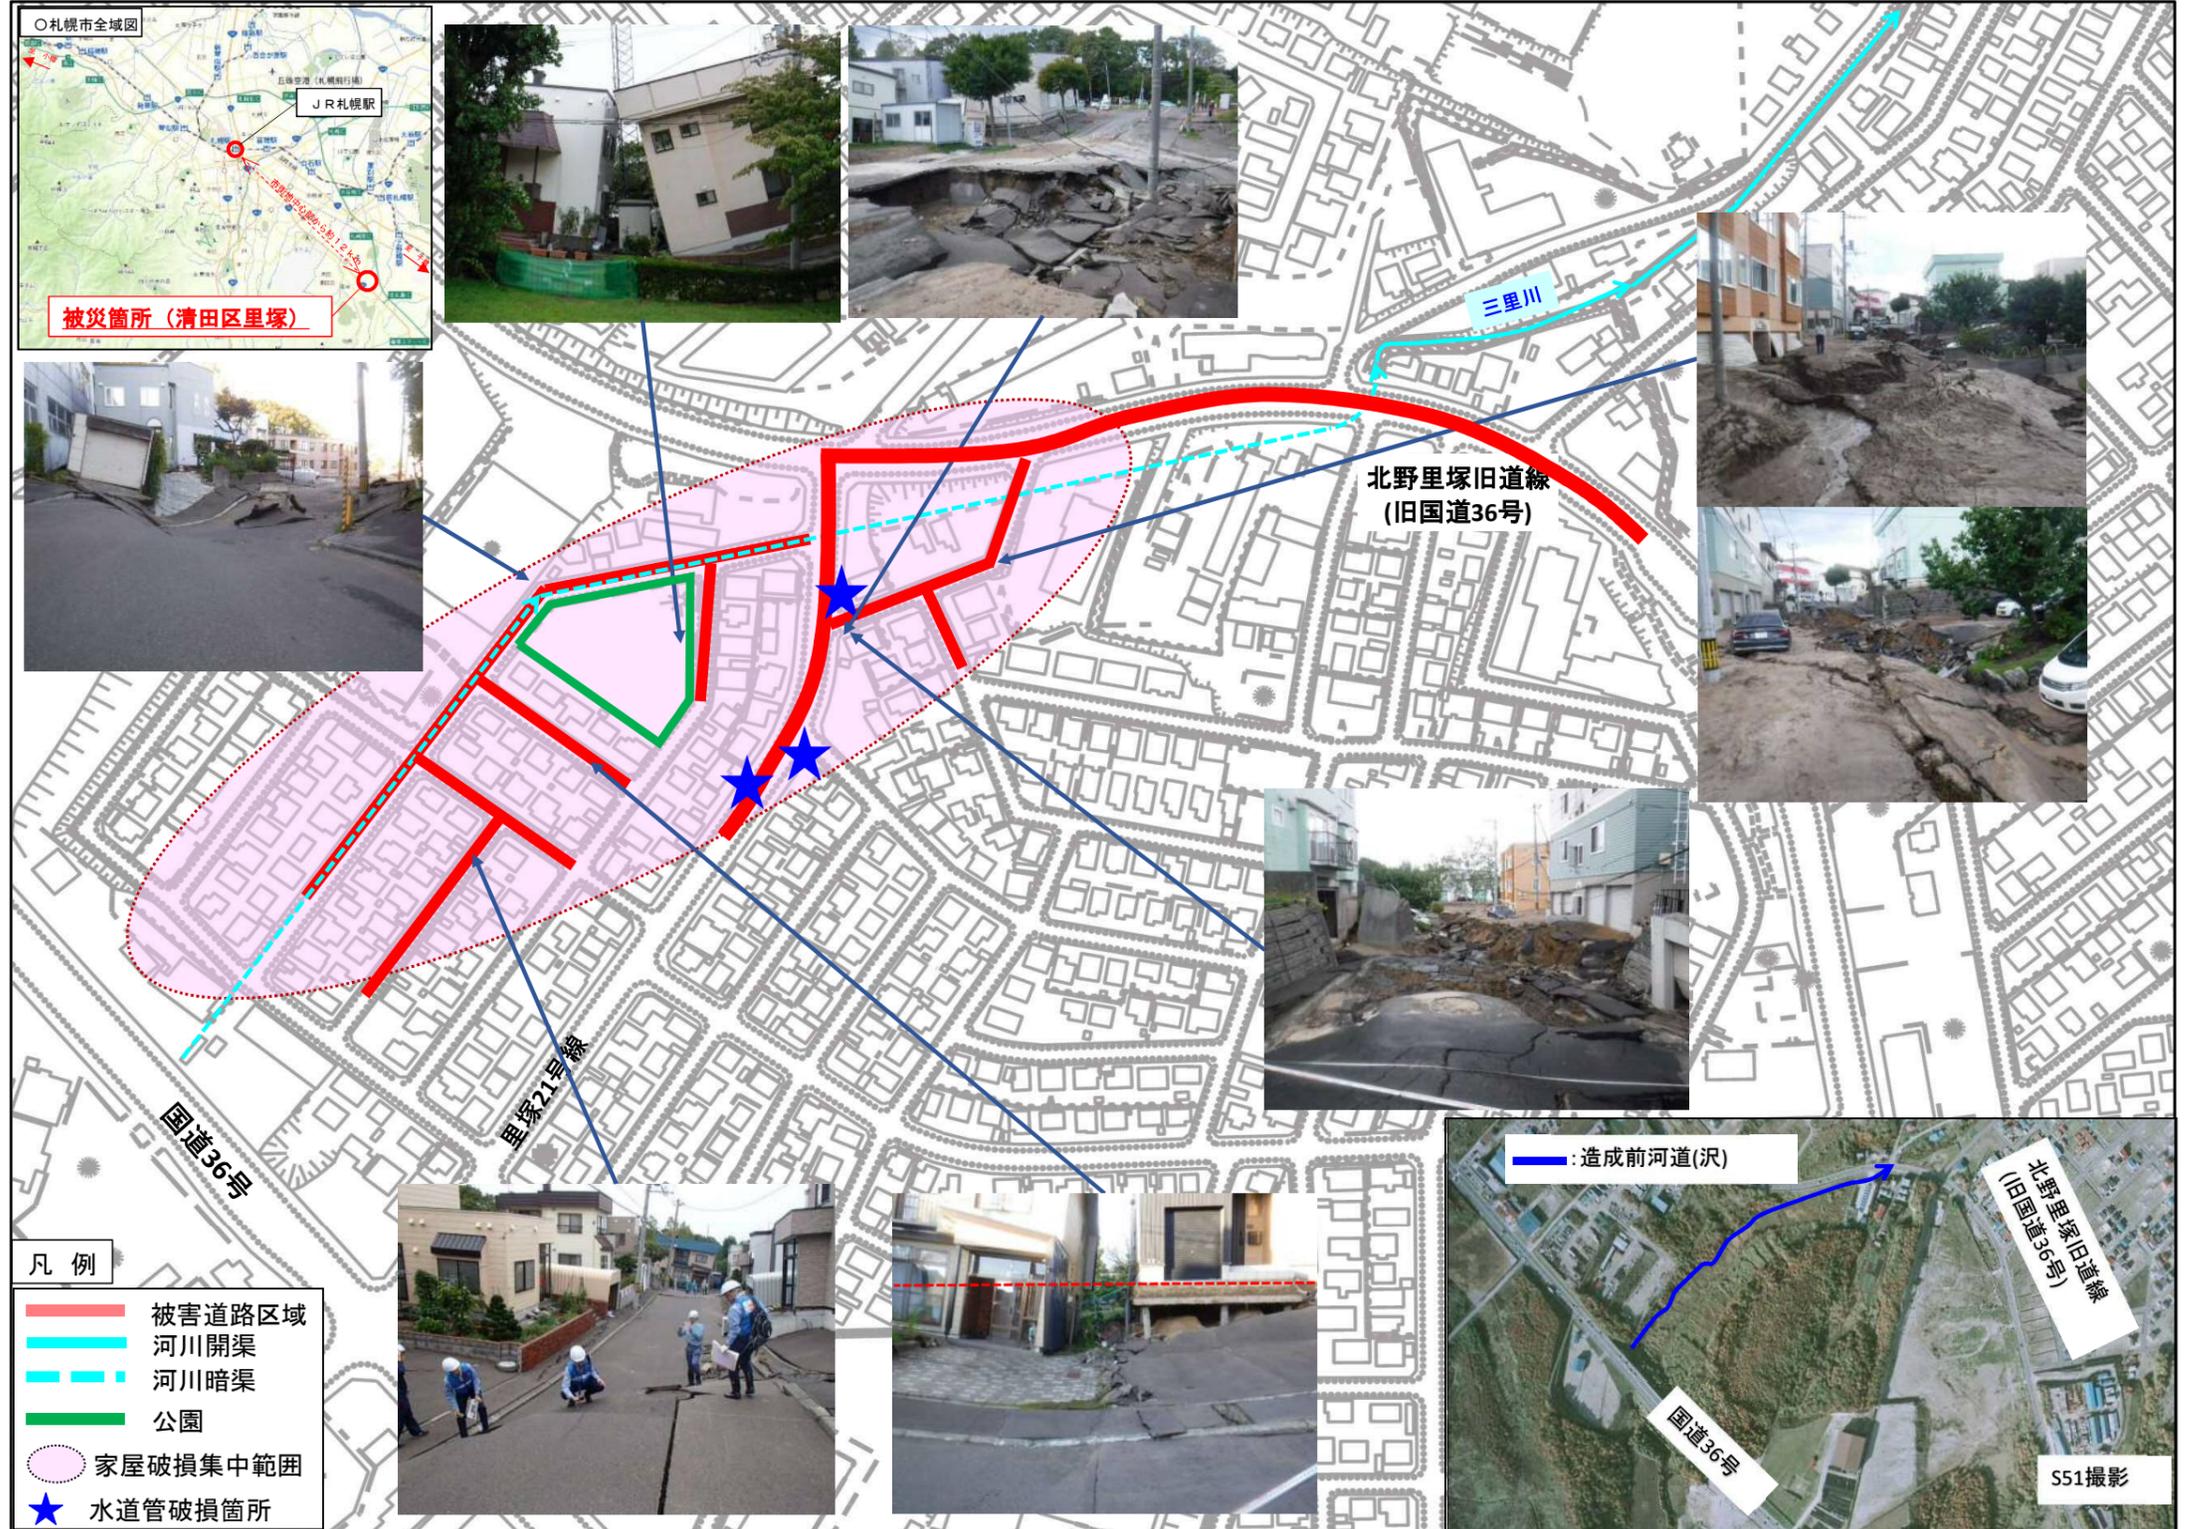
位置図

札幌市清田区里塚1条1丁目~2丁目 付近
