2025年1月30日(木)  
来たるべき北海道での複合災害  
を考えるシンポジウム

# 平成30年北海道胆振東部地震で被災した札幌市 清田区里塚地区の市街地復旧に関する研究

## 札幌市の大規模盛土造成地における 再度災害防止に係る 地下水位低下及び段差抑制対策に関する研究

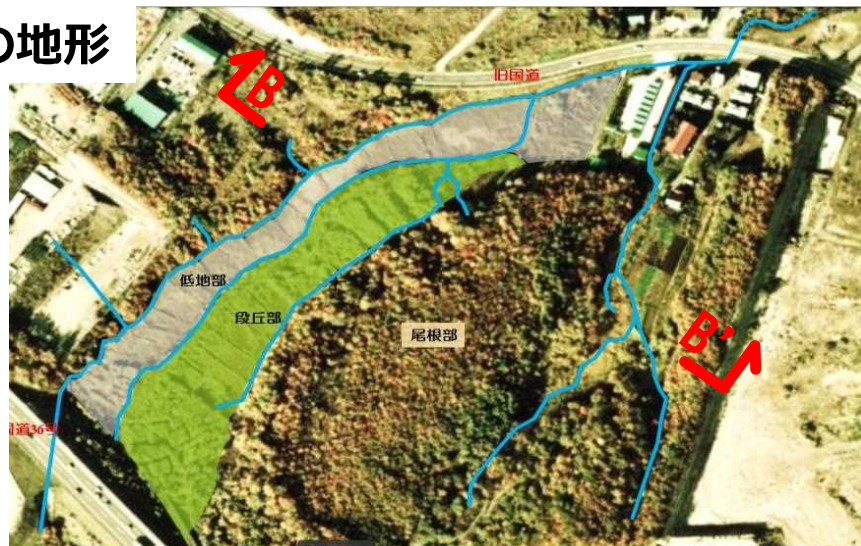
昔の地形

断面イメージ

今の地形

➤ 被災集中箇所は沢（谷）を埋めた谷埋め盛土の造成地

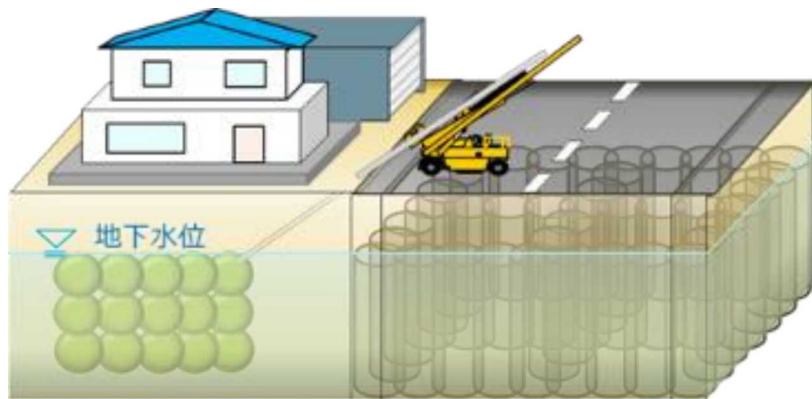
【宅地】薬液注入    【道路】深層混合処理

- ・ 宅地下の地下水位以下の液状化層（緩い層）を地盤改良
- ・ 土粒子の隙間の水を薬液に置換え、地中に改良体を生成し、流動化と液状化の発生を抑制
- ・ 宅地下への適用は“**全国初**”

住民が居住しながらも施工が可能であるとともに、  
地盤改良の「前」でも「後」でも住宅再建が可能  
公共工事と並行して、住民が住宅再建に取り組める！！

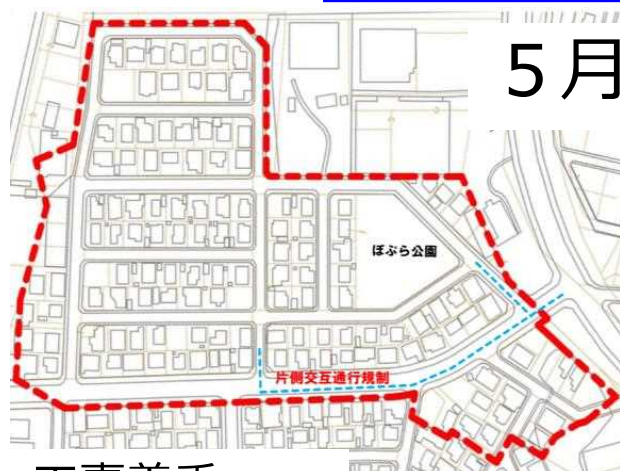
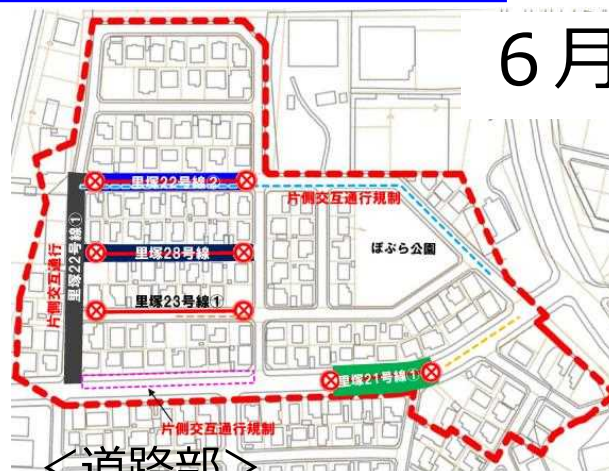
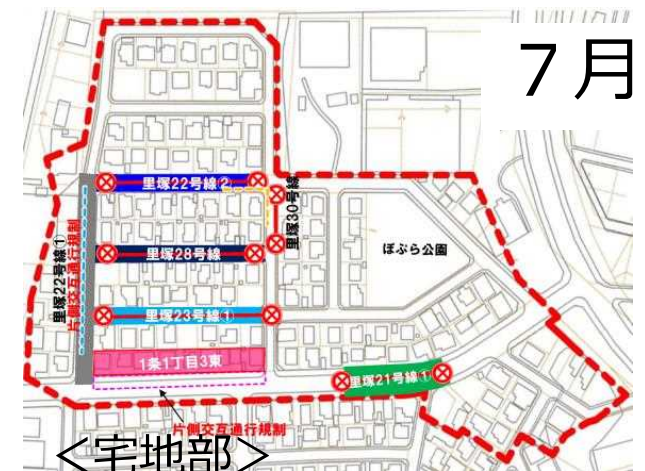
工事着手時に、街区ごとの地盤改良完了時期を情報提供  
⇒住民が**より具体的に住宅再建をイメージ**できるように！！

工事着手

<道路部>  
深層混合処理 開始

<宅地部>  
薬液注入開始

<宅地部>  
東側街区で薬液注入 完了

<道路部>  
深層混合処理 完了

<宅地部>  
薬液注入完了

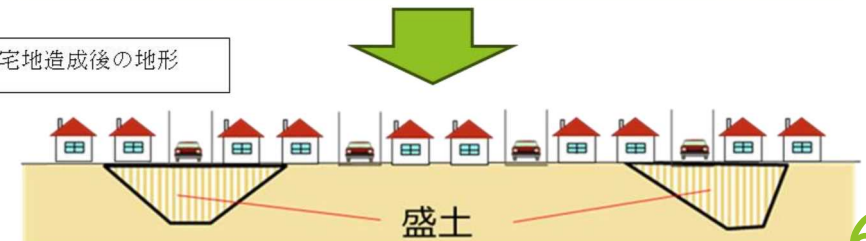
昔からの自然地形

宅地造成後の地形

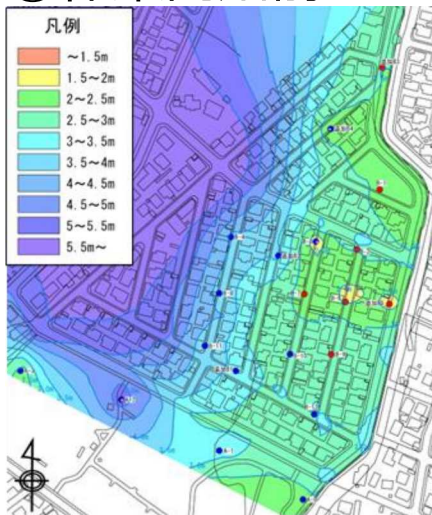
①作業開始前

②step3後

③step5後

④作業完了後

目標水位を達成，低下後の水位にて

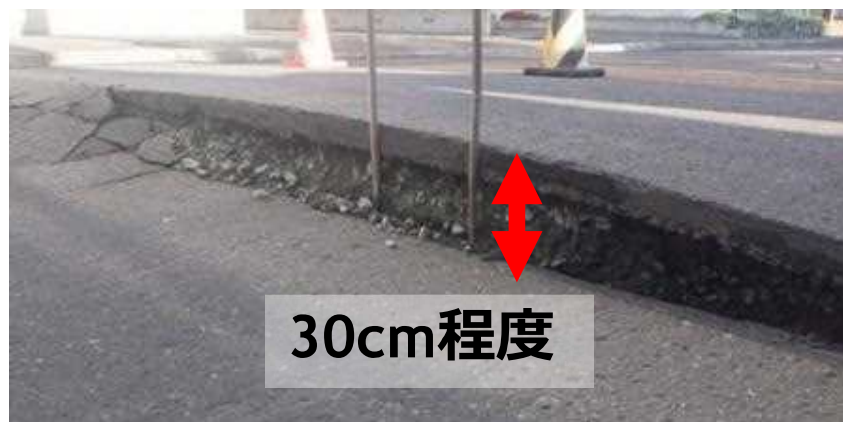
地震時に発生した段差に対して以下の目的を満たす工法を検討

- ・ 緊急車両が通行できる程度の路面形状を保持
- ・ 各種埋設管の掘削時に，撤去・再構築が可能

- ・ 砕石を充填したジオセルに不織布を巻付
- ・ 段差発生時の引張力に抵抗
- ・ 対策工の曲げ剛性によって，段差発生時の変形を抑制することを期待
