#### 8.1.8 電波障害

##### A. 調査内容

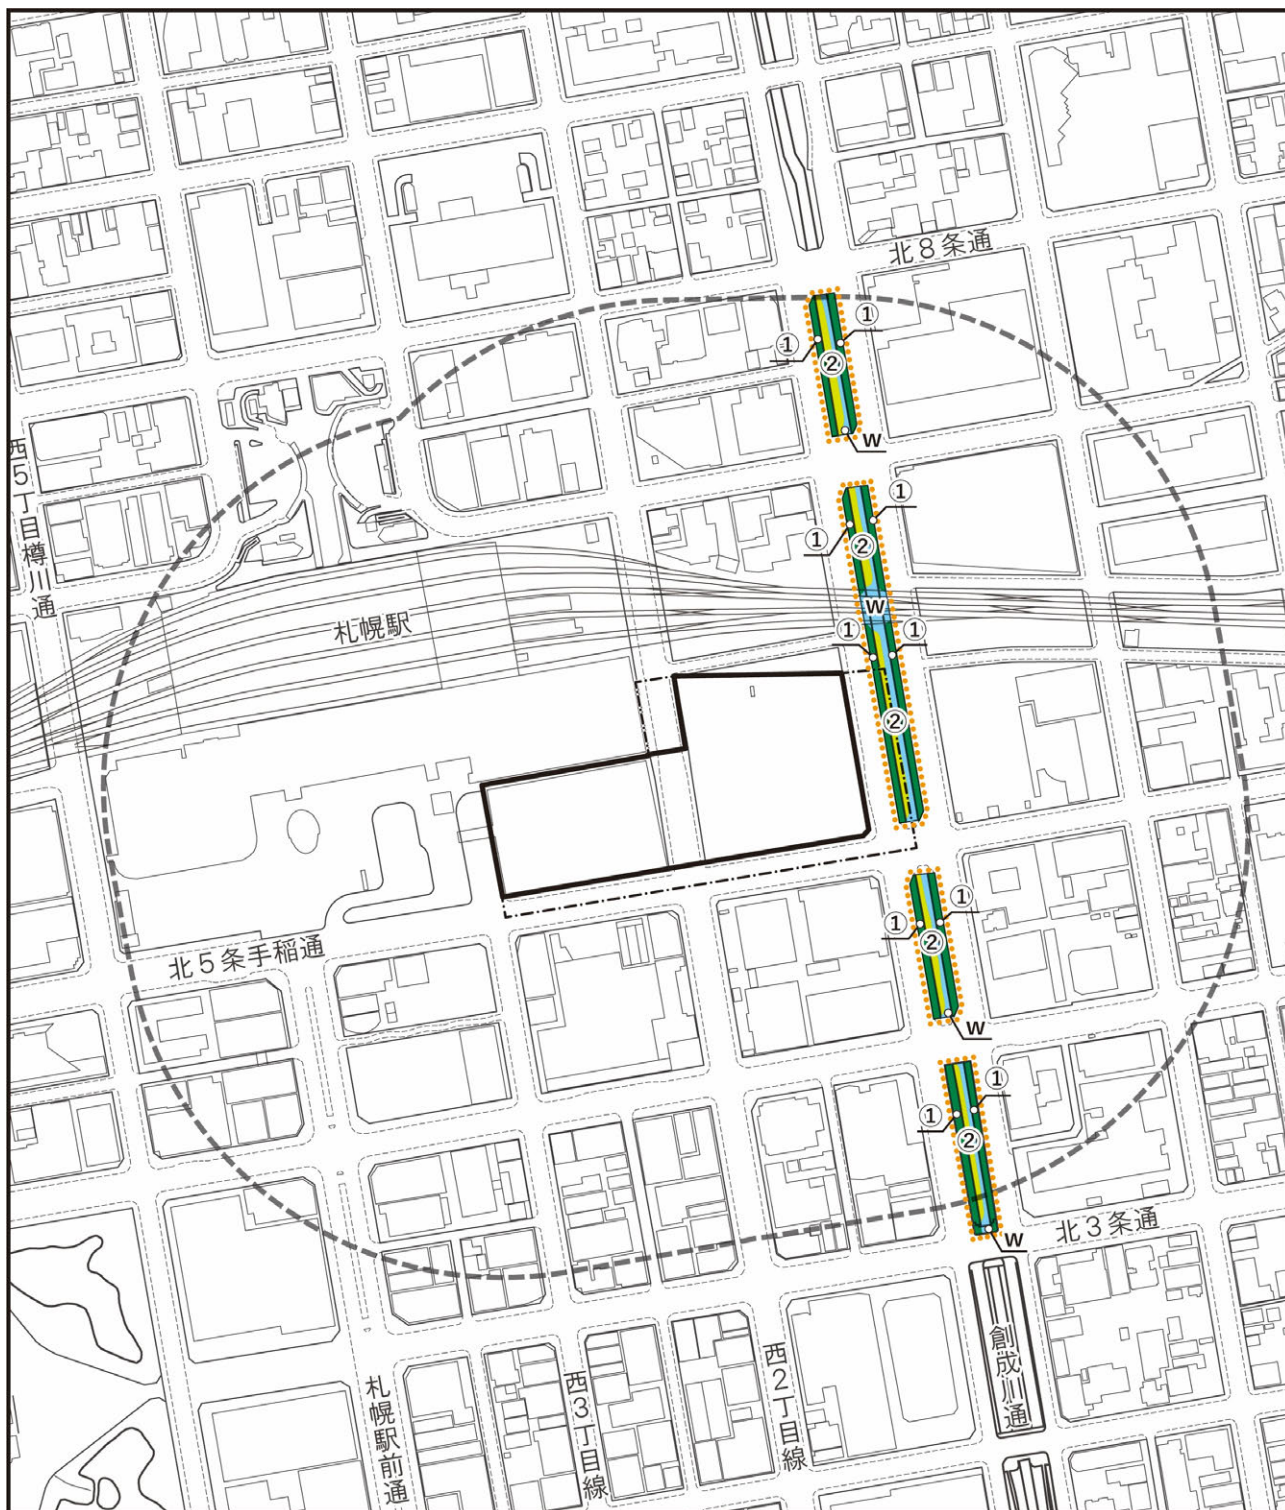
図8.1.9-2 現存植生図

現地調査の結果、現存植生図は図8.1.9-2に示すとおりであり、植生は表8.1.9-5に示す3つ(開放水域含む)に区分される。植生の確認状況は、写真8.1.9-1に示すとおりである。

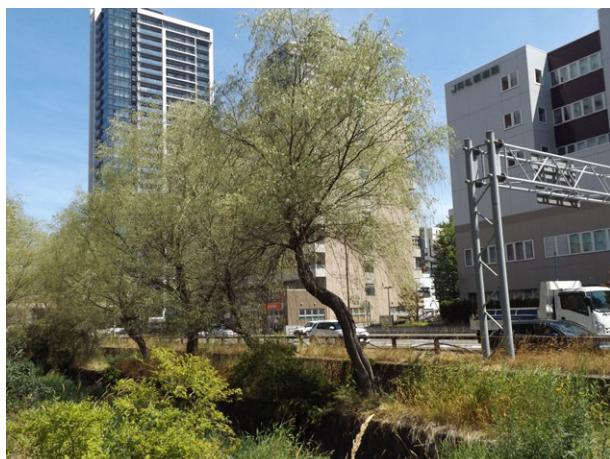
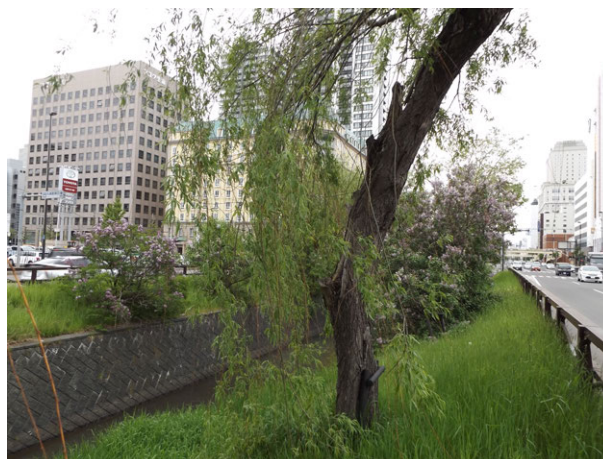
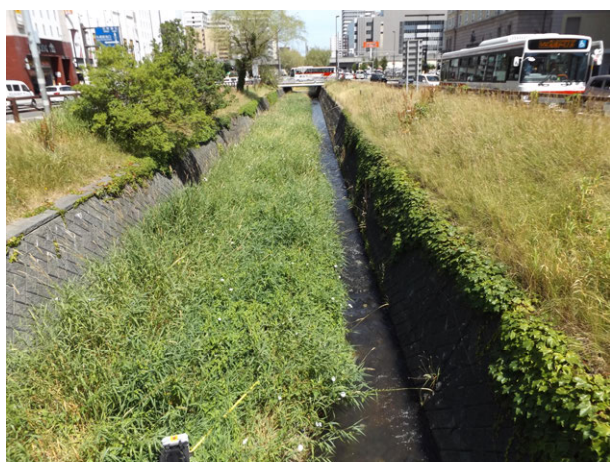
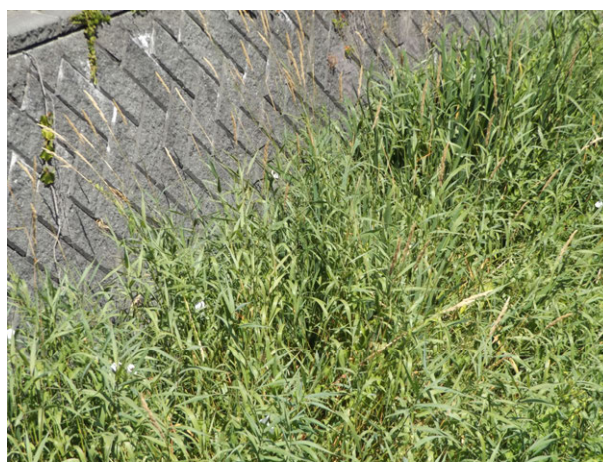
写真8.1.9-1 植生の確認状況

河道沿いの両岸には、樹高7～12mのシダレヤナギが一行に植栽されており、胸高直径は概ね50cm前後と大径木が多かった。シダレヤナギの間には、ムラサキハシドイとイボタノキが植栽されていた。また、外部から種子が飛来し定着したと考えられるシンジュの5m程度の低木が数か所で確認された。

主にクサヨシが優占し、セリ、ミゾソバ等の湿性草本類が混生していた。上流側は、キショウブ、オオカサスゲ等の抽水性植物が確認され、下流側はヨシの混生が見られた。このほかスギナ、ハッカ、ヒロハヒルガオ等の草本類や、ヤチダモの低木等も確認された。このほか、特定外来生物であるオオハングンソウが上流側の1箇所で確認された。

シダレヤナギほか植栽樹群(令和3年7月16日撮影)

シダレヤナギほか植栽樹群(令和3年5月21日撮影)

クサヨシ群落 河道内(令和3年7月16日撮影)

クサヨシ群落(令和3年7月16日撮影)
