#### 8.1.8 電波障害

#### (1) 調 査

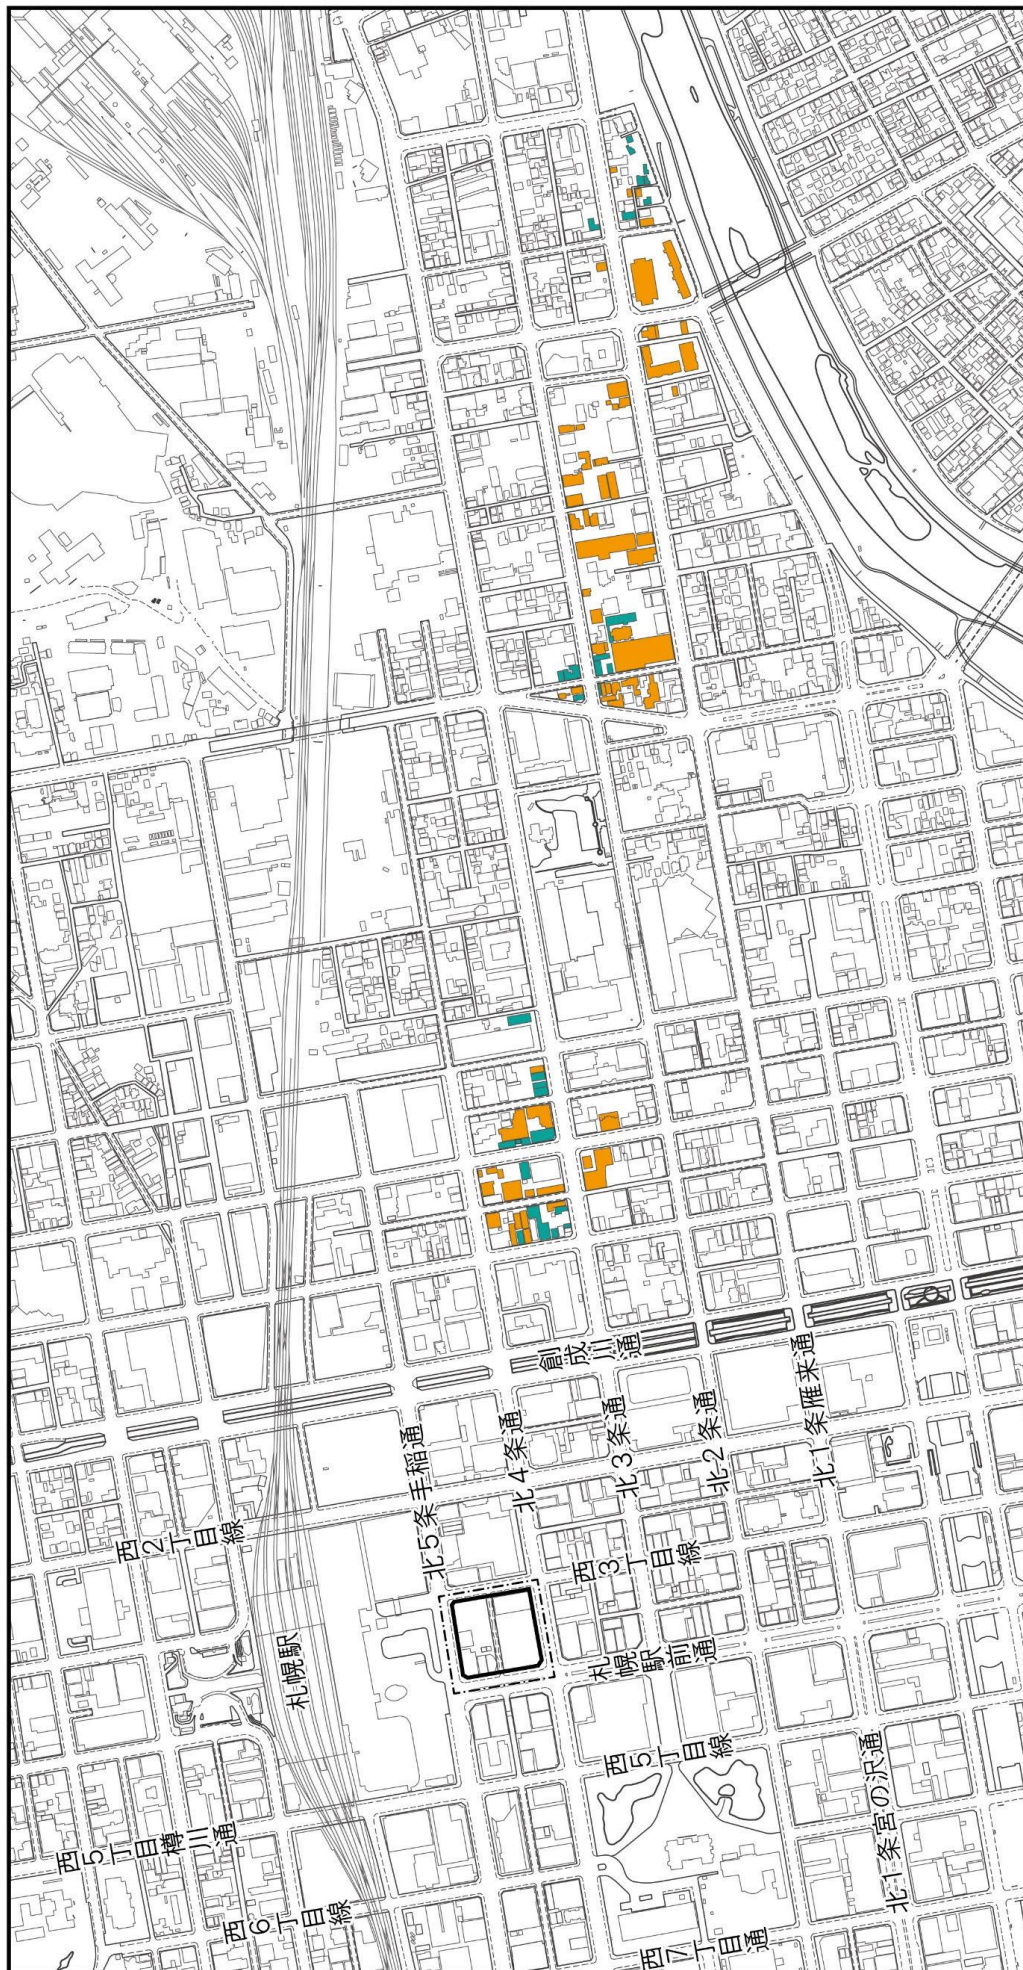
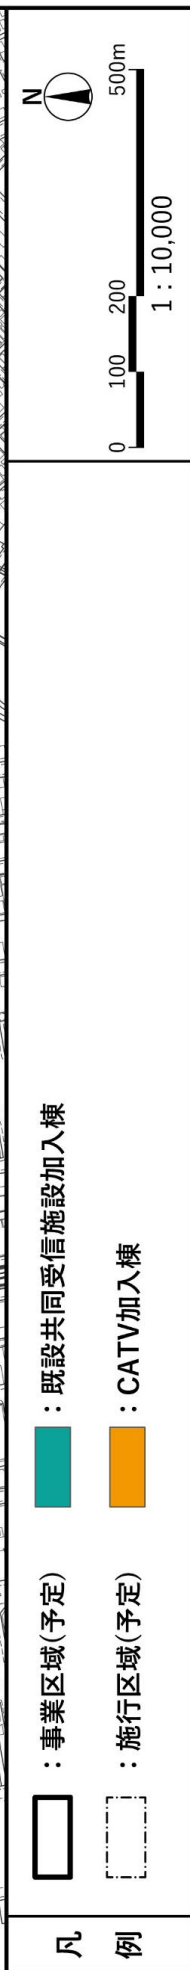
図8.1.8-3 テレビ電波(地上デジタル放送)の受信形態

テレビ電波(地上デジタル放送:札幌局)の受信形態は、図8.1.8-3に示すとおりである。

調査地域には中高層ビルなどの建築物が立地しており、既設共同受信施設及びCATVの加入が確認されている。
