交通施設配置状況

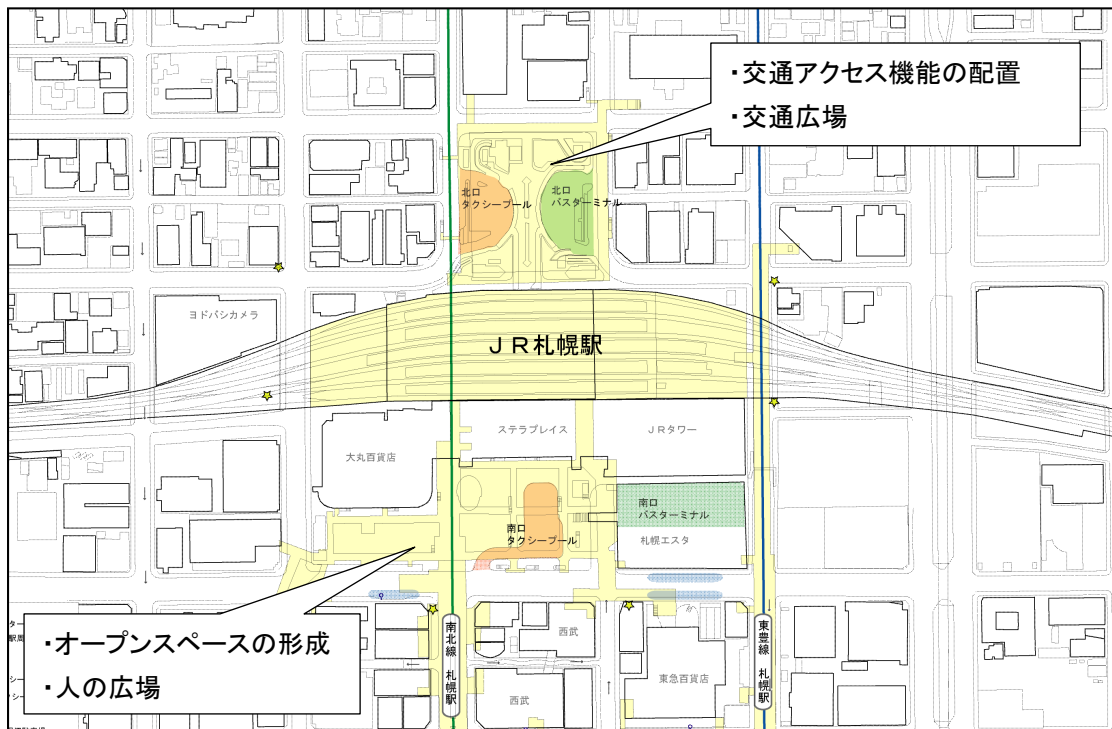
- ・北口駅前広場 1998年（平成10年）4月供用開始、駅前広場総面積／約19,500㎡
- ・バスターミナル … 1998年（平成10年）4月開業、5バース（待機10バース）
- ・タクシープール … 40台
- ・自家用乗降場 … 10台
- ・一般駐車場 … 北口地下駐車場、230台

- ・南口駅前広場 … 2000年（平成12年）3月供用開始、駅前広場総面積／約19,000㎡
- ・JR札幌駅 … 1880年（明治13年）11月開業、乗車人員8.6万人/日（H20年度）
- ・地下鉄 南北線 さっぽろ駅 … 1971年（昭和46年）12月開業、乗車人員6.1万人/日（H20年度）
- 東豊線 さっぽろ駅 … 1988年（昭和63年）12月開業、乗車人員2.7万人/日（H20年度）
- ・バスターミナル … 都市計画決定（S51.5.18）、1978年（昭和53年）9月開業
19バース（発着1,779便/日）
- ・路上バス停 … 東急前等、8バース（発着1,031便/日）
- ・タクシープール…45台

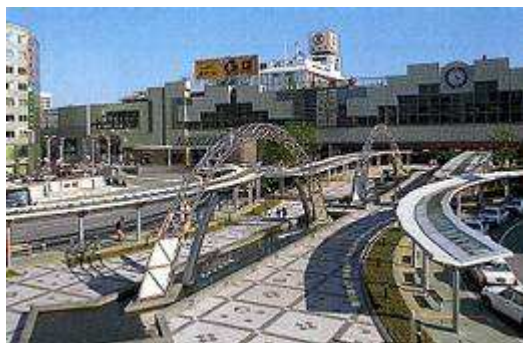
▼札幌駅北口駅前広場

【札幌駅北口】

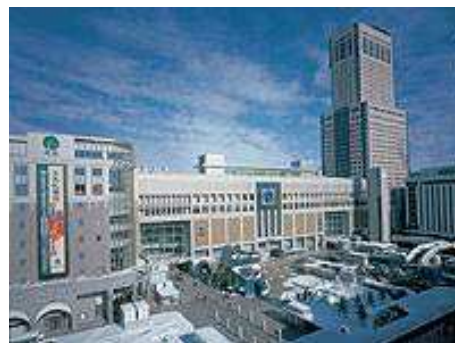
▼札幌駅南口駅前広場

【札幌駅南口】

- ・ 南口タクシープールは、変則交差点のため、タクシー専用の信号現示を設けなければならず、北5条手稲通の青時間比が低い。

- ・ 南口バスターミナルは開業（1978年（昭和53年））から30年以上が経過し、新耐震以前の建物であり、耐震性に課題がある。
