【実証実験のイメージ】

片側 2 車線を 1 車線に規制して、賑わいの創出と歩行者の安全性の向上を図る

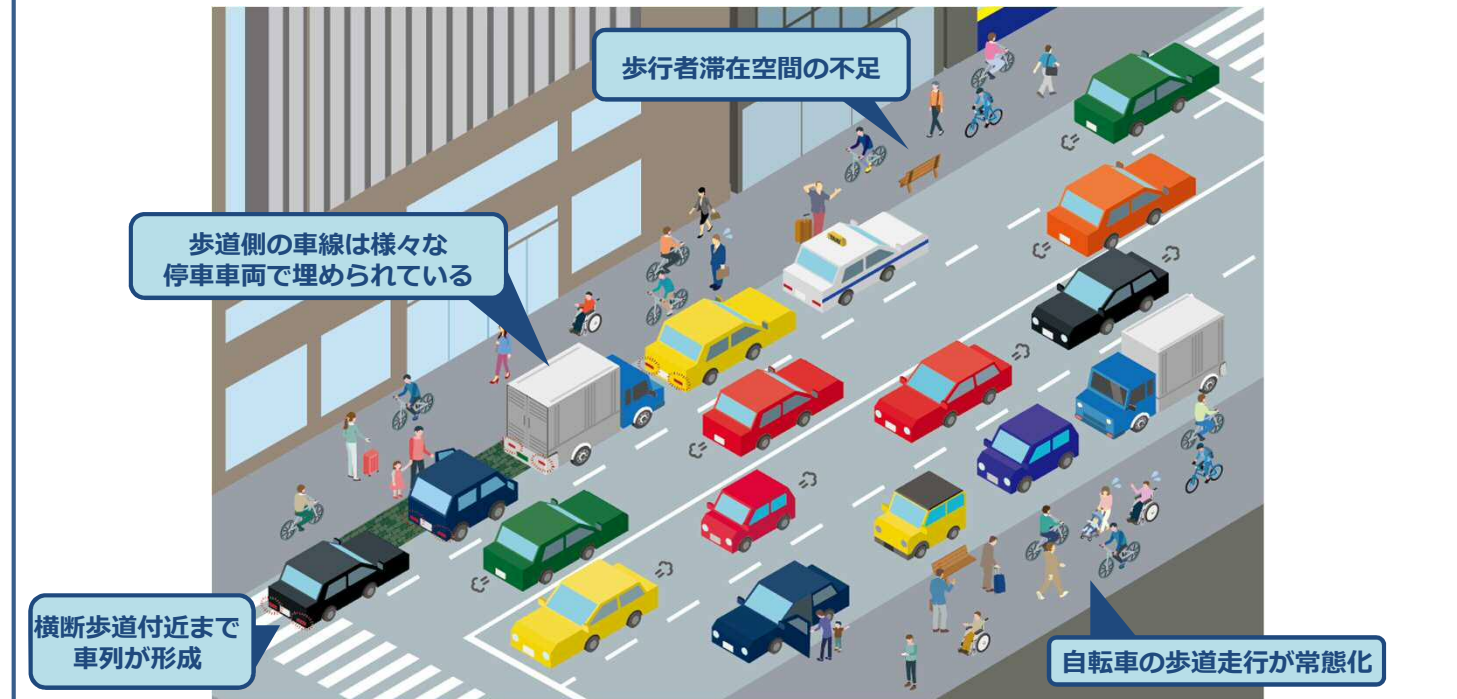
歩行者滞在空間の不足

歩道側の車線は様々な停車車両で埋められる

横断歩道付近まで車列が形成

自転車の歩道走行が常態化

- ・ 歩行者が快適に滞在できる空間が不足
- ・ 長時間の路上駐車により、道路交通機能が低下
- ・ 自転車の歩道走行が常態化し、歩行者の安全性が低下

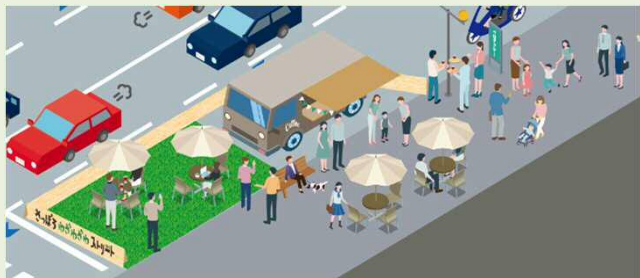
現況横断面

実験中横断面

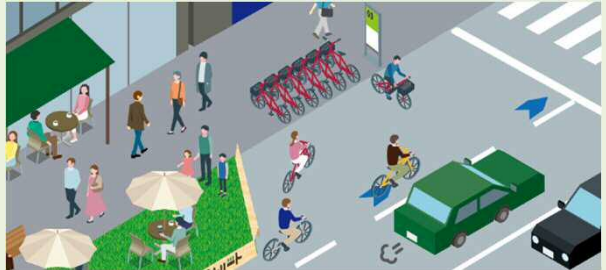
自転車走行環境を整備

- ・車道部に矢羽根型路面標示 (

) を設置し自転車走行箇所を明示、車道走行を促進
- ・シェアサイクルポートの拡充や車道から直接出し入れできるように配置

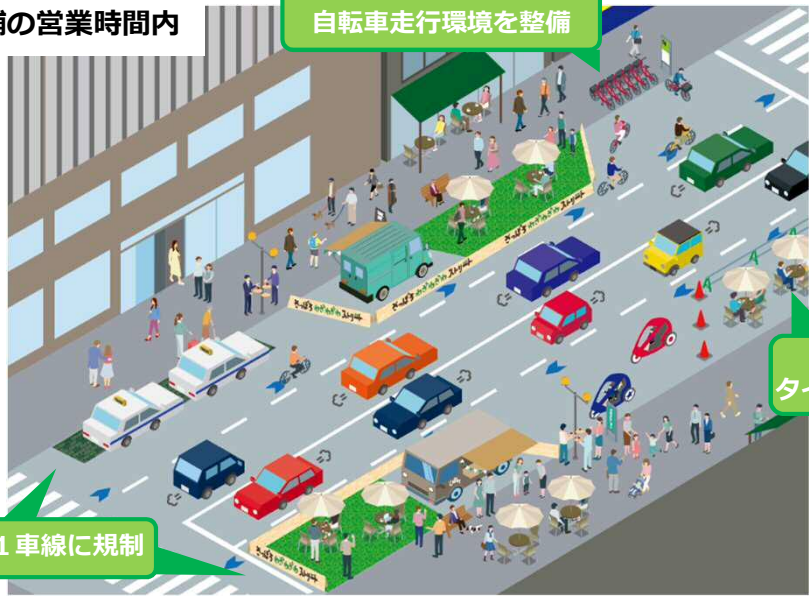
沿道店舗の営業時間内

自転車走行環境を整備

片側 2 車線を 1 車線に規制

空間のタイムシェア

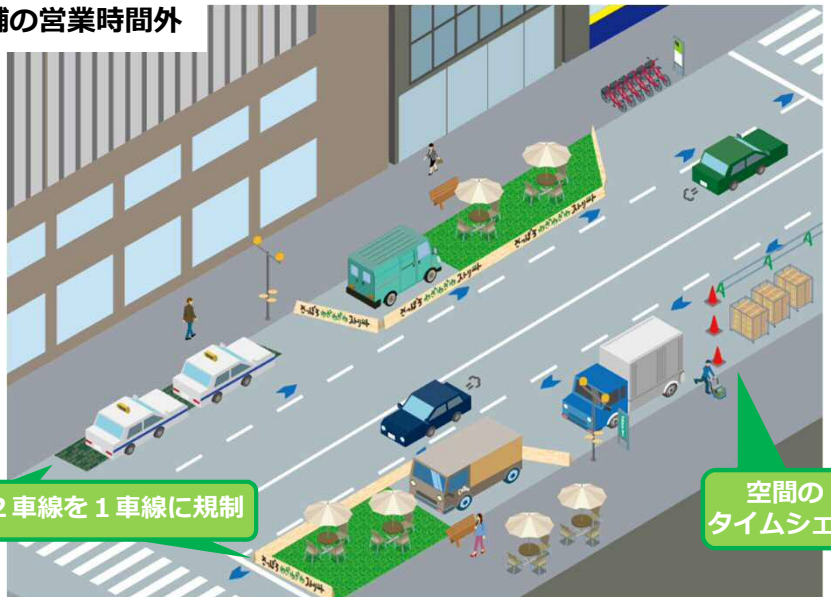
沿道店舗の営業時間外

片側 2 車線を 1 車線に規制

空間のタイムシェア
