札幌市における冬期路面状況の情報収集と
道路管理への適応に関する研究

共同研究実施報告書

2024年3月31日

国立研究開発法人防災科学技術研究所

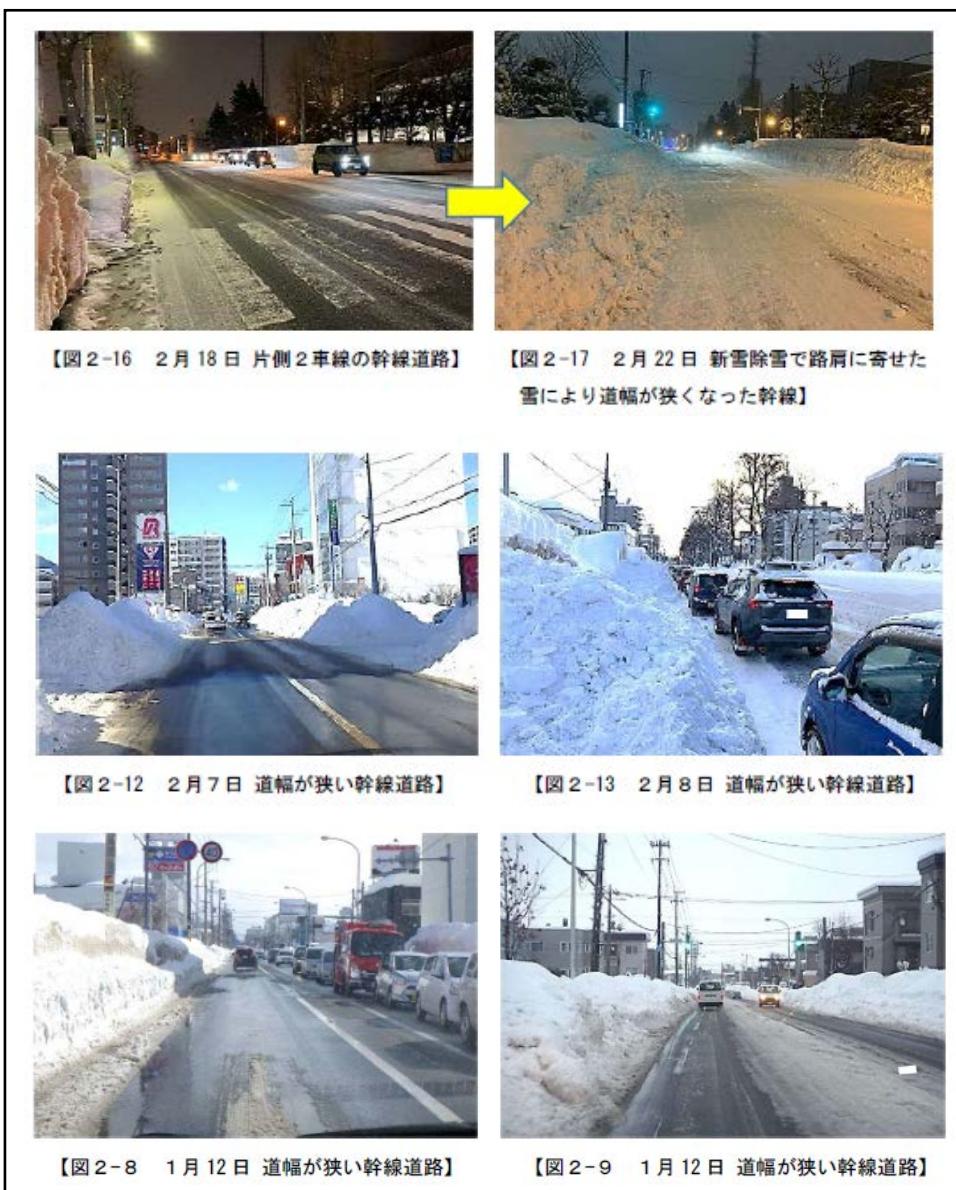
図 2-1-7 令和 3 年度大雪時の幹線道路の状況

図 2-1-7 に、令和 3 年度大雪時の幹線道路の状況を示す。令和 3 年度大雪時における幹線道路の道路状況をみると、片側 2 車線の道路等において、新雪除雪で路肩に寄せたことで、道幅が狭くなっている。道幅が狭くなったことで、多くの路線で大規模な渋滞が発生する等、交通問題が生じていたことが確認されている。

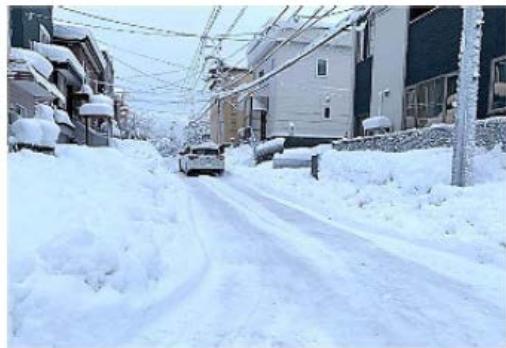
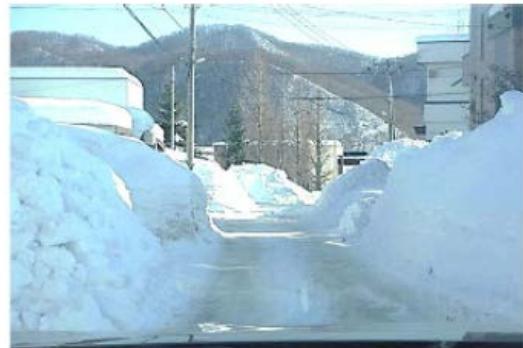
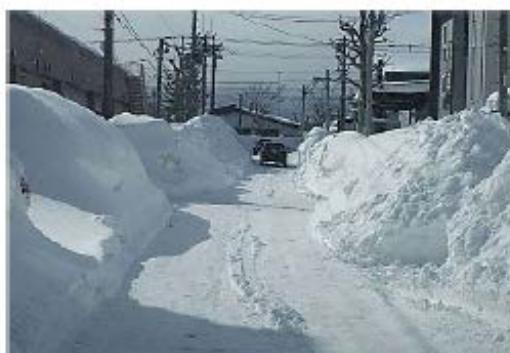
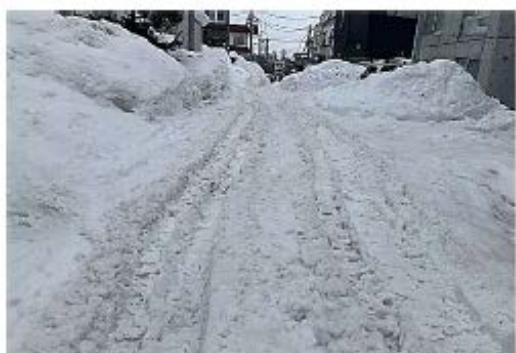
図 2-1-8 令和 3 年度大雪時の生活道路の状況

図 2-1-8 に、令和 3 年度大雪時の生活道路の状況を示す。生活道路の状況をみると、幹線道路と同様に、路肩の積雪により道幅が狭くなっていた他、圧雪路面が破れたことによる路面の凸凹の影響で、スタッカ車両の発生も確認される等、生活道路においても多大な影響が生じていた。

【図 2-11 1月 12 日 道幅が狭い生活道路】

【図 2-14 2月 10 日 道幅が狭い生活道路】

【図 2-20 2月 24 日 道幅が狭い生活道路】

【図 2-21 2月 25 日 ザクザク路面の生活道路】

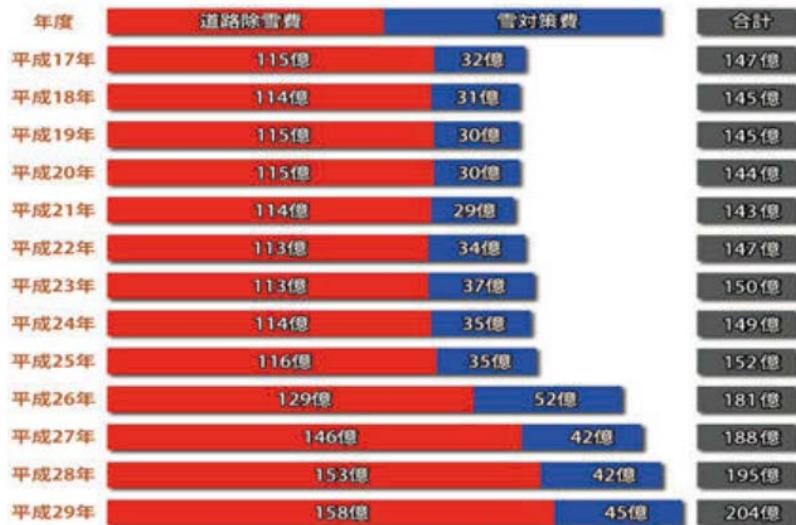
図 2-1-9 札幌市の雪対策予算の推移（平成 17～29 年度）

図 2-1-9 に、札幌市の雪対策予算の推移（平成 17～29 年度）を示す。また、図 2-1-10 に、札幌市の雪対策予算の内訳（平成 29 年度）を示す。札幌市予算は平成 26 年度以降、増加傾向となっており、平成 29 年度は 204 億円に達している。内訳をみると、雪対策費が 22% に對して、道路除雪費は 78% と約 3.5 倍となっている。

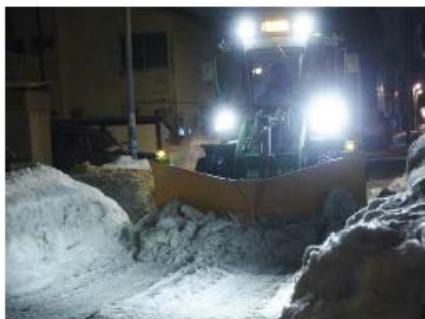
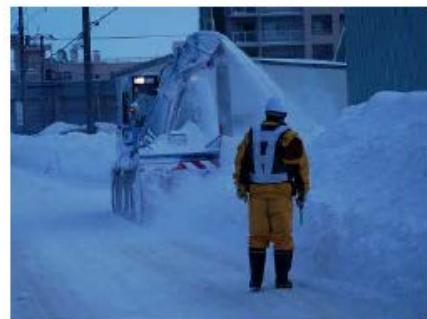
図2-1-12 路面整生・拡幅除雪の作業内容

札幌市における路面整生は、圧雪がザクザクになる等、路面状況が悪化した場合に実施することとなっており、路面の凸凹やワダチを道路脇に寄せ、平坦にする作業である。

また、拡幅除雪は、除雪作業で道路の狭小化や除雪作業への支障が生じる場合に実施することとなっており、走行幅員を広げるため、道路脇の雪山の裾をかきとり、山の上に積み上げる作業である。

路面整正の作業状況

拡幅除雪の作業状況

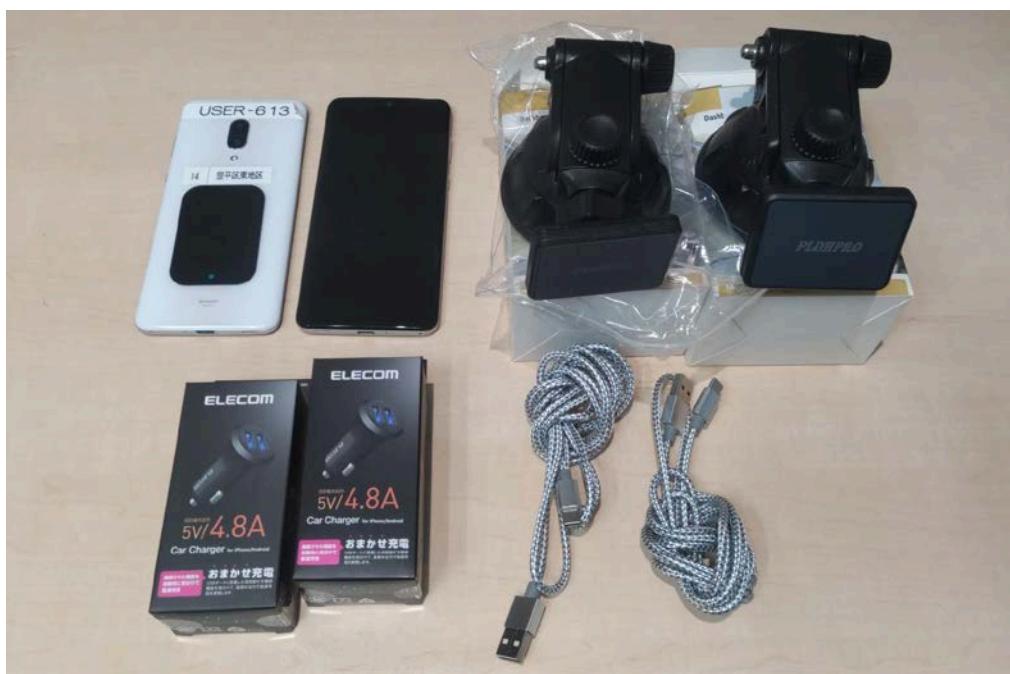
図 2-3-1 準備した機材（豊平区の例）

表 2-3-1 準備したスマートフォンを示す、また、図 2-3-1 に準備した機材（豊平区の例）を示す。AI 路面判定システムを利用してデータを収集するため、配置計画に従い、アプリがインストールされたスマートフォン 24 台を準備した。

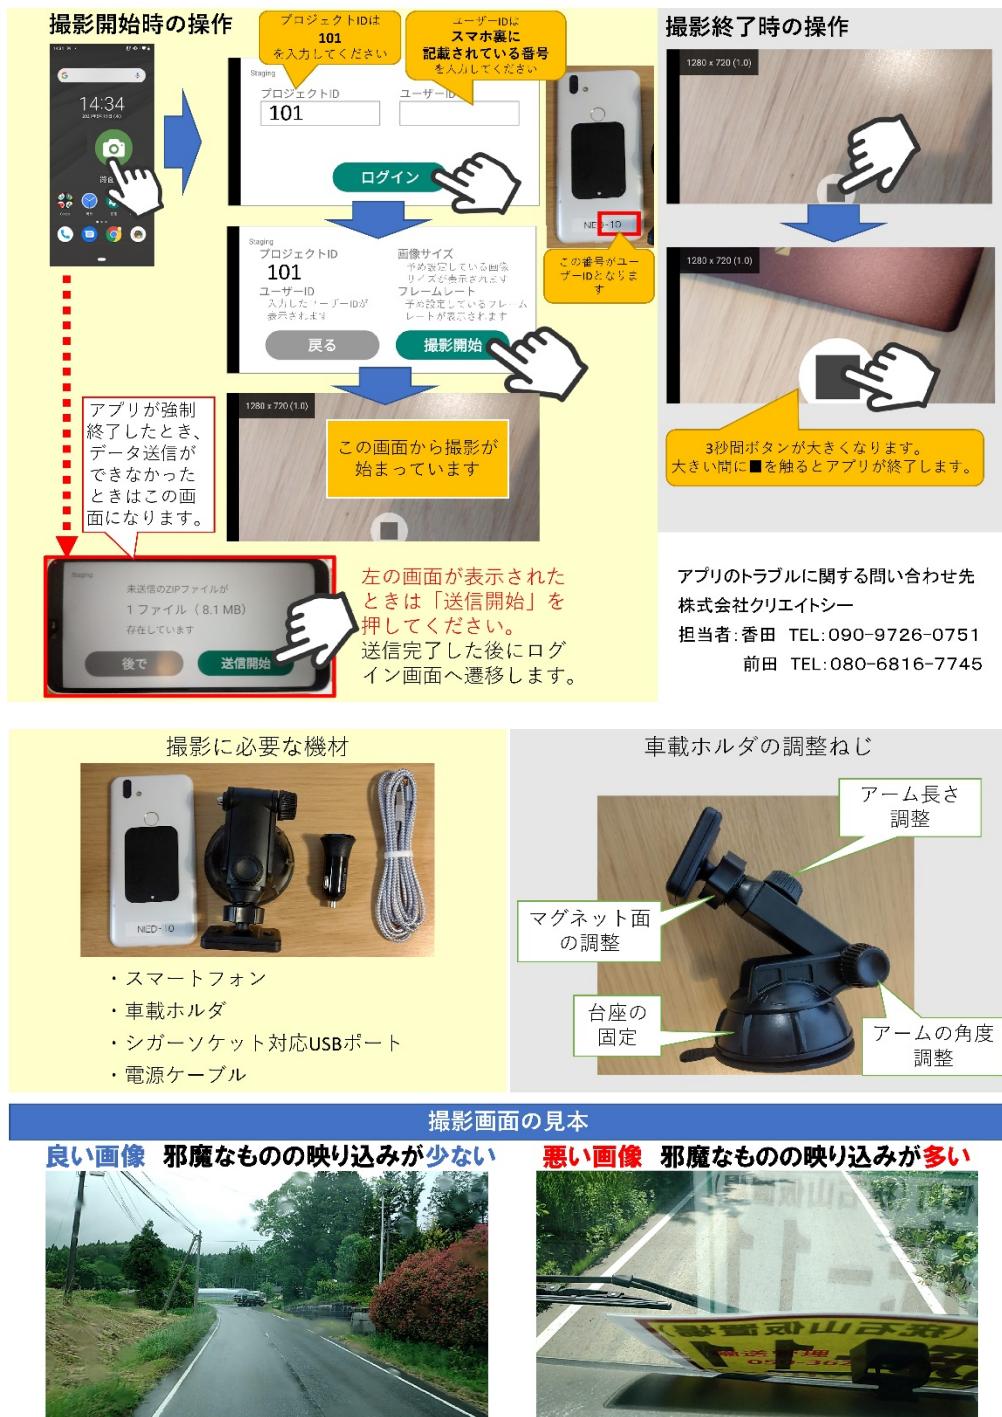
図 2-3-2 アプリ操作説明資料

図 2-3-2 に、アプリ操作説明資料を示す。AI 路面判定システムを利用してデータを収集するため、画像取得用アプリの操作方法を示した説明資料を作成した。

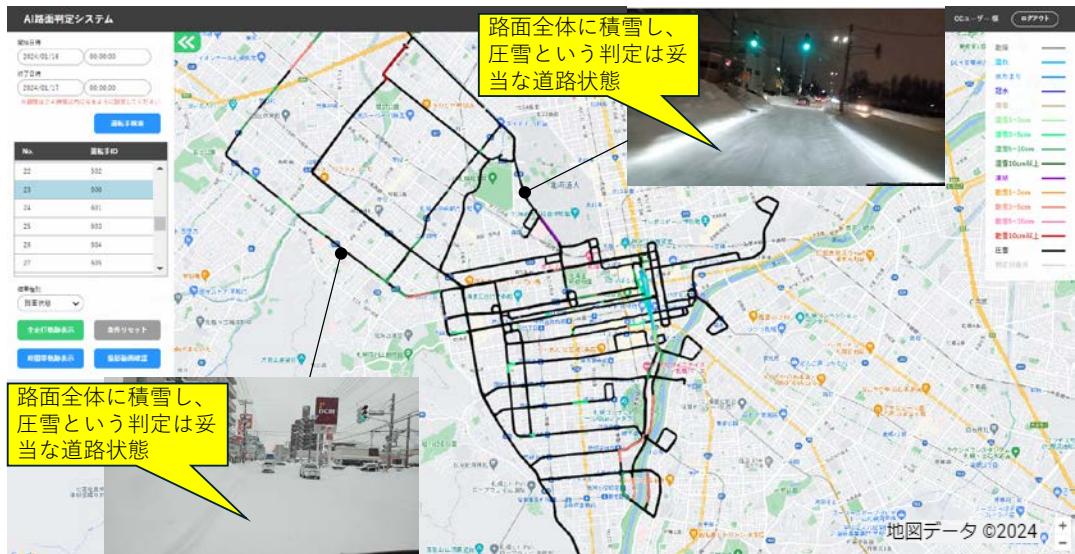
図 2-7-1 雪判定が多い日（1月16日）の状況

図 2-7-1 に雪判定が多い日（1月 16 日）の状況を示す。雪判定の多い日であった 1 月 16 日の路面状態判定結果と、それに対応した前方画像を確認した結果、図 2-7-1 に示した通り、路面全体に締め固まつた雪（圧雪）となっている状況がみられる等、判定結果と同様の傾向にあることが確認された。

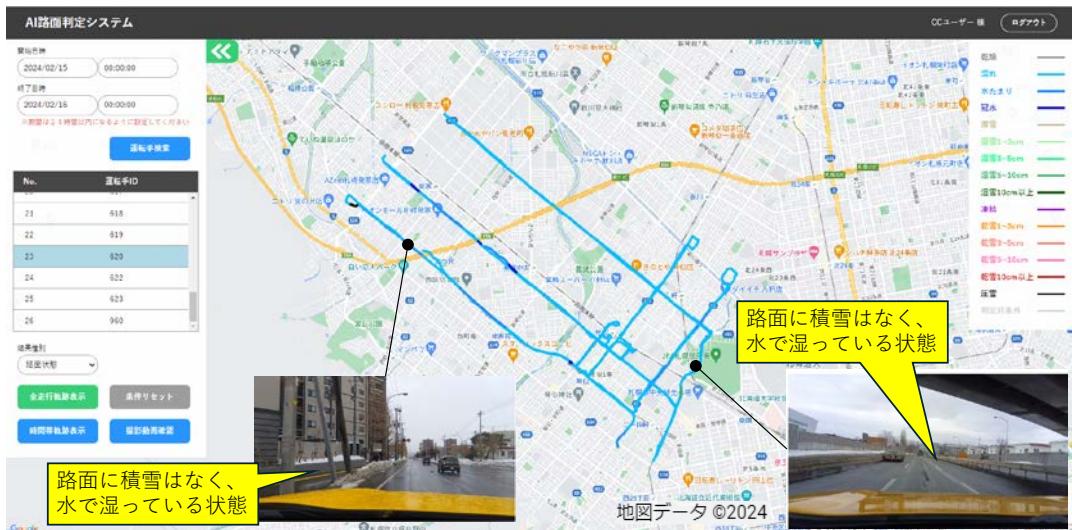
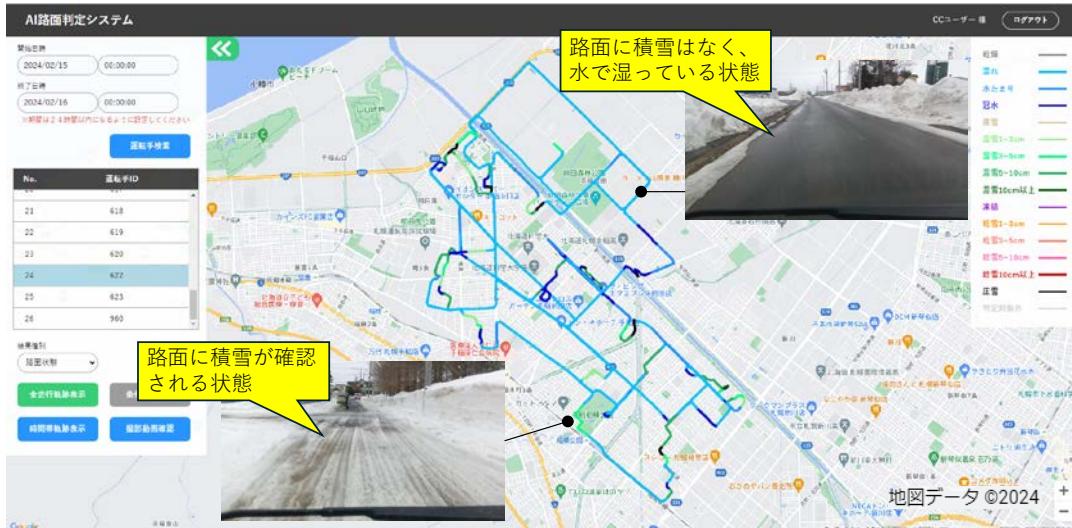
図2-7-2 雪判定が少ない日（2月15日）の状況

図2-7-2に、雪判定が少ない日（2月15日）の状況を示す。雪判定の少ない日であった2月15日の路面状態判定結果と、それに対応した前方画像を確認した結果、図2-7-2に示した通り、雪判定がほとんどない箇所は濡れ判定の箇所が多く、実際の状況は路面に積雪がなく、水で湿っている状態であり、路肩にのみ若干雪が残っている程度である等、判定結果と同様の傾向にあることが確認された。

更に、湿雪等に判定された箇所についても、実際に路面上に積雪が残っている状況である等、判定結果と同様の傾向にあることが確認された。

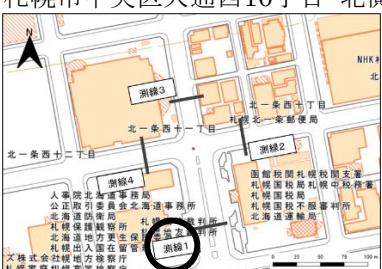
図 3-1-2 調査野帳例（第1回調査 側線1）

表 3-1-2 に調査を実施した日時を示す。調査に際しては、異なる路面状況で調査を行えるよう調査の間隔を 5~10 日程度あけて調査を行った。調査は、路面状態の確認・路幅の計測・雪堤（路肩）、雪堤（中央分離帯）の計測、写真撮影の 5 項目を実施し、調査時には図 3-1-2 に示すような野帳を作成した。調査野帳に記載した各項目の調査方法は表 3-1-3 に示す。路幅の変化を確認するための基準として、3 月 19 日に縁石間の幅をレーザー距離計を用いて計測した。計測の結果を表 3-1-4 に示す。なお、AI による中央分離帯の判定は高速道路のみであるため判定対象外であるが、参考として計測した。

* 地理院地図使用	
路面状態	<input type="checkbox"/> 乾燥 <input type="checkbox"/> 濡れ <input checked="" type="checkbox"/> 水たまり <input type="checkbox"/> 冠水	<input type="checkbox"/> 薄雪 <input type="checkbox"/> 湿雪 <input type="checkbox"/> 凍結 <input type="checkbox"/> 乾雪 <input type="checkbox"/> 圧雪
	積雪深	— cm
路幅	全幅28.8m、東側車線 12.0m、西側車線 11.4m	
雪堤／路肩	東側 1.9m、西側 1.4m	
雪堤／中央分離帯	東側 0.7m、西側 0.7m	
写真撮影	<input checked="" type="checkbox"/> 路面状態 <input checked="" type="checkbox"/> 雪堤／路肩 <input checked="" type="checkbox"/> 雪堤／中央分離帯 <input checked="" type="checkbox"/> 横断	
その他
