仕 様 書

1 業務名

北区役所ガラス保全業務

北区役所内の1階ロビー、2階事務室、2階会議室、2階東側通路横、3階トイレ及び別棟会議室のガラスにひび割れが発生していることから、ガラスの交換を行う。

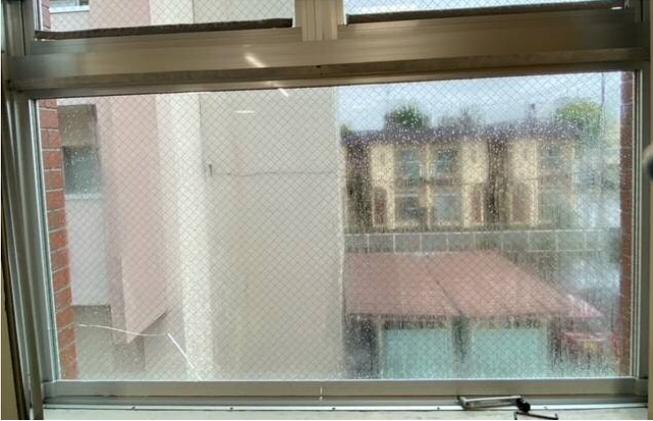
A	北区役所1階ロビー	W320×H430 FIX FL5-A6-FL5
B	北区役所2階第一会議室	W1,808×H975 FL5-A6-PWN 菱ワイヤー6.8 ガラス交換にあたっては、足場を設置のうえ、安全対策を十分に施すこと。
C	北区役所2階保護課事務室①	W822×H831 排煙窓 FL5-A6-F4型
D	北区役所2階保護課事務室②	W1,836×H859 FIX FL5-A6-F4型

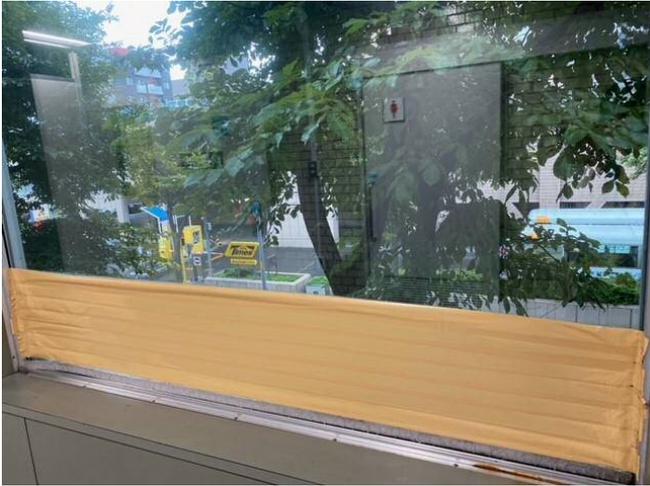
E	北区役所 2階東側通路	W1,724×H1,375 FIX FL5-A6-FL5 ガラス交換にあたっては、足場を設置のうえ、警備員を配置し、安全対策を十分に施すこと。また、歩道に足場を設置する場合は道路占用許可を受けること。
F	北区役所 2階保健福祉課事務室①	W1,835×H859 FIX FW 菱ワイヤー6.8-A6-FL5
G	北区役所 2階保健福祉課事務室②	W1,835×H859 FIX FW 菱ワイヤー6.8-A6-FL5
H	北区役所 3階男子トイレ	W332×H647 突出窓 FL3-A6-FL3
I	北区役所 3階女子トイレ	W332×H647 突出窓 FL3-A6-FL3
J	北区役所別棟B会議室	W666×H784 F4型
