札幌市公文書館における所蔵資料の保存管理の現状と今後の課題

札幌市総務局行政部公文書館専門員
佐々木 瑠美

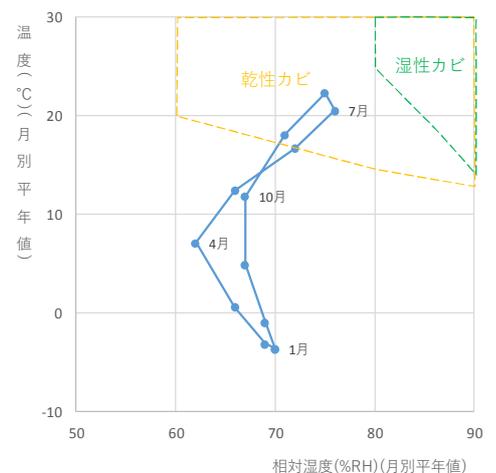
【図 1】札幌の気候とカビ範囲

ここで簡単に、札幌の気候の特徴についてふれておく。【図 1】は、札幌の気温と湿度の月別平年値をクライモグラフにしたもので、縦軸が温度(°C)、横軸が相対湿度(%RH、RH: Relative Humidity)を表している。

【図 2】も同じく、東京の月別平年値をグラフ化したものである。【図 1】から分かるように、札幌の冬季の寒さは厳しく、1 月、2 月、12 月の平均気温は氷点下を下回る。この期間の最高気温や最低気温は、東北の仙台と比べても 5°C 以上低くなる¹。また夏季は、本州の多くの地点で 7、8 月の日最高気温の平年値が 30°C 以上になるのに対し、札幌は 26°C 程度である²。札幌でも最高気温が 30°C 以上になる真夏日は 1 週間ほどあるが、本州に比べてやはり少ないのが特徴である³。札幌の湿度について、【図 2】の東京と比較すると、冬季が意外と高いのが分かる。湿度の年間を通した変動は、東京と比較すると札幌は小さい。さらに、カビの発生する温度・湿度範囲⁴をそれぞれの図に示した。カビには、黒カビ

のようにじめじめしたところでのみ発生する湿性カビと、乾燥したところでも発生する乾性カビがある。この発生範囲は絶対的なものではないが、目安として用いられている。【図2】のように、東京が約5か月間カビ発生の危険があるのに対し、【図1】のように札幌はその期間が約3か月である。このように、気候とカビ発生範囲の関係でも、札幌は資料を保存するにあたって比較的良好な環境であると言えるだろう。もちろん、札幌において資料の劣化要因は全く存在しない、という意味ではない。

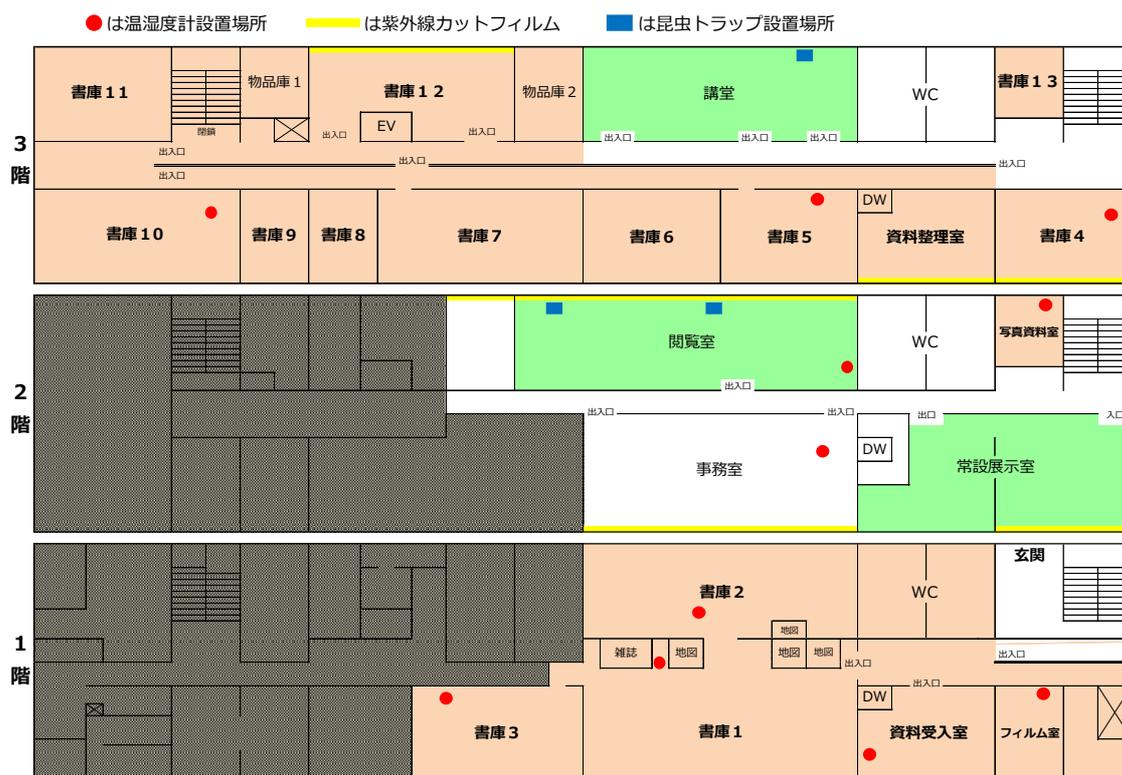
【図 3】札幌市公文書館施設平面図

1 つ目は、書庫の温度・湿度の管理である。資料を安定した状態で保つため、できるだけ適切な温湿度を維持、管理していくことは、資料の保存管理の基本である。資料の保存に適切な温湿度は、その材質等によって差があるものの、推奨値としては 20℃前後、55～65%RH と言われている⁸。当館では、温湿度の管理にあたって館内 11 か所に温湿度計を設置している。【図 3】は、その温湿度計の設置場所を赤い丸で示した施設平面図である。1 階と 2 階は、常設展示室とトイレ以外の各部屋に温湿度計を設置している。3 階は最も書庫の数が多いフロア

ではあるが、現時点では設置場所を3か所としている。フロアの両端にあたる書庫4と書庫10、フロアの中ほどに位置し書庫6、7よりも職員の出入りが多い書庫5に設置している。また、薄緑色で塗られた部屋は一般の利用者が出入りするスペースで(3階講堂は講演等のイベント時のみ開放)、それ以外のピンク色で塗られた部分は施設関係者のみ出入りできるバックヤードにあたる。黄色で示した紫外線カットフィルムと青色で示した昆虫トラップについては後ほど解説する。

4 つ目は、昆虫トラップ(害虫捕獲器)の設置である。【写真 4】のように床置きタイプで、主に歩行昆虫捕獲用である。当館の場合は、直接的に IPM¹⁴の一環というよりも、本来はビルメンテナンスの一環で取り入れたものである。このトラップは現在、【図 3】で示したように 2 階閲覧室の窓側 2 か所、3 階講堂の窓側 1 か所の計 3 か所に設置している。しかしながら、2 階閲覧室に設置したトラップにおいて数ミリ程度の小さなクモを確認したくらいで、文化財害虫¹⁵等は確認されていない。そもそも、各階の書庫へ害虫が侵入した形跡や、これまで当館で虫害にあった資料がないというのが現状である。今後も継続してモニタリングしていく必要があるだろう。

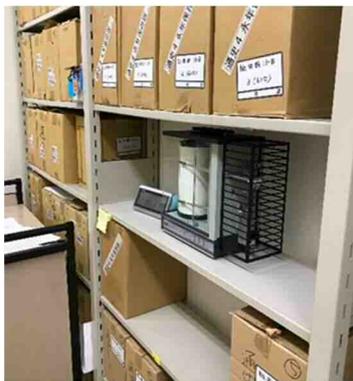
【写真1】

書庫3の自記温湿度記録計
ITH-40E 株式会社内田洋行

館内の書庫のうち、特定重要公文書を収蔵する書庫3にのみ【写真1】のように自記温湿度記録計を設置しており、設置から1年が経過した。書庫3以外は家庭用の温湿度計、つまり数値の測定と表示機能のみでそれを記録する機能がない機器を設置している。よって、温湿度の“見える化”がなされているが、ほとんどの書庫においては詳細な温湿度変化がデータで蓄積できていないのである。ただし、毎日最も早く出勤する職員が、概ね午前8時～8時半頃に館内の見回りを兼ねて温湿度計の数値を確認に行き、それを書き留める、ということを5年程前から続けているため、過去5年分の毎朝の温湿度の数値は遡ることができる。

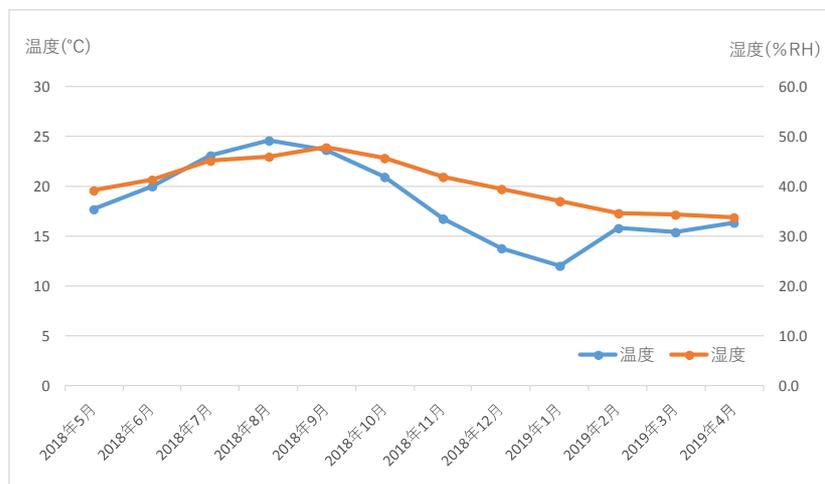
【図4】書庫3(1階/特定重要公文書)の温湿度記録

まずは、約1年前に自記温湿度記録計を設置した書庫3の温湿度の月別平均値をグラフ化し、【図4】に示した。温度は5～8月にかけて上昇していき、8月以降は徐々に下降している。それが1月になると再び上昇を始める。年間で見ると、概ね12～25℃の間で季節に合わせて推移しているのが分かるだろう。しかしながら、【図1】のグラフでも分かるように、1年の中で最も寒さが厳しいのは1月と2月であるはずだが、1～2月にかけて約4℃も温度が上昇している。これは、最も寒さが厳しい時期であるが故、書庫内で作業する際はやむ負えずエアコンの暖房を付けていたためである。また、暖房を付けたとしても冷えきっている書庫内の温度はなかなか上昇しないため、作業時間中だけでなく、数日後の作業を見越して予め暖房を付けておいたり、余りにも寒さが続く場合には数日間しばらく暖房を付けたままにしておくこともある。さらに同時期、特に2月は隣接する書庫1の暖房も連日付けたままにしていたため、その暖気が書庫3へ流れ込んだことによる影響

が大きいと推測される。この時期は、書庫内にしばらくこもって作業せずとも、たとえ数分間の資料の出納でさえ、その寒さは職員の身にかなり堪えるものなのである。このように厳寒期に書庫内の暖房を付けたままにしている、その温度が 18℃を超えるような日はない。また、日によって 1 日 1℃の割合での温度上昇は認められるものの、今のところ資料への影響は確認されていない。これは、職員の健康を気遣うためにも現状ではやむ負えない措置であろうと判断している。

次に湿度だが、温度と同様に春から徐々に上昇していき、8 月で若干低くなるものの 9 月でピークを迎える。9 月以降は冬に向かって徐々に下降していく。年間で見ると、温度よりも変動の幅は狭く、概ね 35～48%RH で推移している。50%RH を超えることがないため、書庫 3 は大変乾燥した環境であることが分かるだろう。また、厳寒期に暖房を付けてもそれによる数値の変化は小さいため、資料への影響は少ないだろうと考えている。

このように書庫 3 は、定温定湿に保てる書庫環境ではないため、その温湿度は季節の変化や暖房による影響を受けつつ緩やかに変動していることが分かる。しかしながら、温湿度ともに高すぎるといった極端な数値はない。そのため、紙資料に適した温湿度条件は、温度が約 20℃、湿度が 55～65%RH であると言われている⁹が、その数値を大きく外れたり大きな変動もないため、現状では比較的良好な状態といってもよいのではないだろうか。また、湿度が 60%RH を超えると懸念されるカビの発生¹⁰も、現状ではおそらく考えられないだろう。

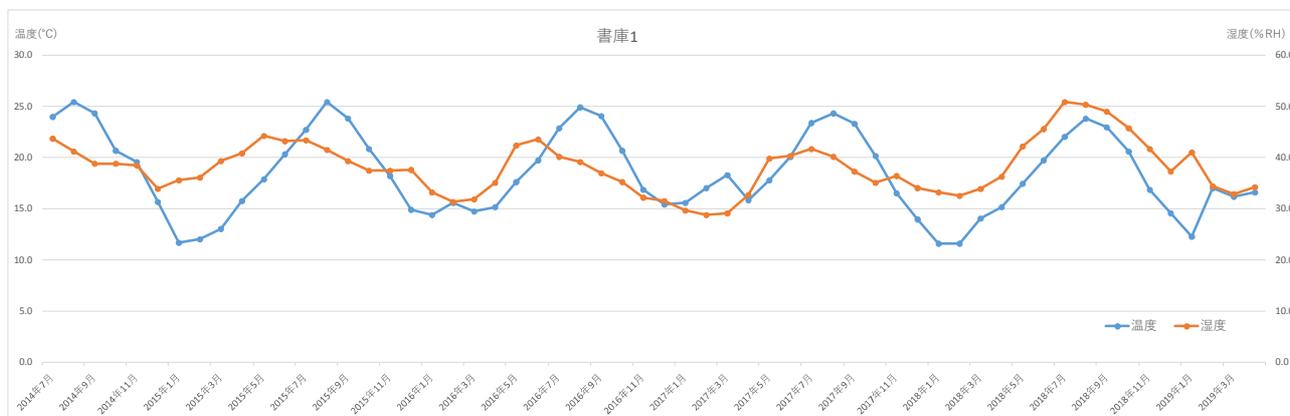
【図 5】 書庫 1 (1 階/行政資料、地図等収蔵) の温湿度記録

はじめに【図 5】だが、書庫 1 は、行政資料や地図等を収蔵している 1 階の書庫である。職員が計測を開始した 2014 年 7 月から 2019 年 3 月までの約 4 年半の月別平均値を示している。また【図 3】でもわかるように、前述した書庫 3 は書庫 1 の奥に位置し、2 室は隣り合っている。書庫 1 の温度は、この 4 年半の間いずれも 8 月に最も高い温度を記録しており、2014 年 8 月は 25.5℃、2015 年 8 月は 25.4℃、2016 年 8 月は 24.9℃、2017 年 8 月は 24.3℃、2018 年 8 月は 23.8℃を示している。また、最も低い温度は、各年概ね 12 月から 2 月の間に記録して

いる。書庫 3 同様、季節に合わせた緩やかな変化がこのグラフからも見て取れる。さらに、厳寒期である 1 月以降に若干の温度上昇がある年があるが、これも暖房による影響だと思われる。続いて湿度だが、各年 5～7 月のいずれかの月にピークが来ており、おおよそ 40～50%RH の間を示している。また、各年の平均は 35～42%RH の間で推移しており、この 4 年半の間で最も低かったのが 2017 年 2 月の 28.7%RH で、書庫 1 がいかに乾燥した環境であるかが分かるだろう。

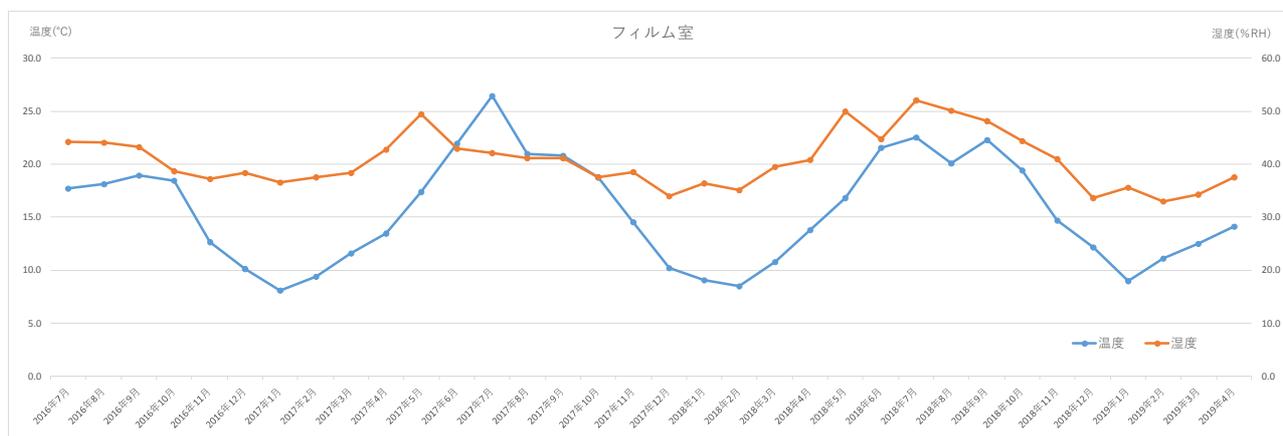
【図 6】フィルム室(1 階/マイクロフィルム等収蔵)の温湿度記録※

次に【図 6】だが、フィルム室は書庫 1 同様 1 階にあり、マイクロフィルム等を収蔵している。計測は 2016 年の 7 月より開始した。フィルム室は、館内の書庫の中でも、来館者や職員が出入りする玄関に最も近い書庫である。まずは温度について、最も高い温度については大きな特徴を示しにくい、最も低い温度については各年概ね 1 月から 2 月に記録しており、いずれも 10°C を下回っている。これは、フィルム室は前述した書庫 3 や書庫 1 とは異なり、職員の出入りが少ない部屋であるため、厳寒期であっても暖房を付けることがほとんどないためである。また、2017 年 7 月には最も高い温度を記録しており、27°C を連日記録した週もあった。この時は特に温度上昇への対策を講じなかったが、おそらくこの部屋が他書庫の大きさに比べ比較的小さく、日の当たる南側に面しているため、構造上外気の影響を受けやすいのではないかと考えられる。湿度については、2017 年 5 月と 2018 年は 5 月と 7 月に最も高い数値を記録している。湿度が高い場合は、毎朝計測している職員の判断でエアコンの除湿機能か除湿機を稼働させている。また、秋から冬場にかけては 30%RH 台まで下がり、最も低かったのは 2019 年 2 月の 33.1%RH だった。このようなフィルム室の喫緊の問題として、ビネガーシンドロームがある。これは高温多湿の密閉された空間で保管されたことで引き起こされる劣化現象であり、鼻をつくような酢酸臭を伴う。現在フィルム室はこの酢酸臭で充満している。マイクロフィルム自体はキャビネットに収納しているが、放出されたガスはさらに劣化を加速させるため、現在はキャビネットの引き出しを出したままにしている。マイクロフィルムを保存する際の適切な温湿度は約 20°C、15～40%RH と言われている¹¹。よって、夏場にフィルム室の温度が 25°C、湿度が 50%RH を超えるような状態が続くのは好ましくなく、今後いかに改善していくかが課題である。

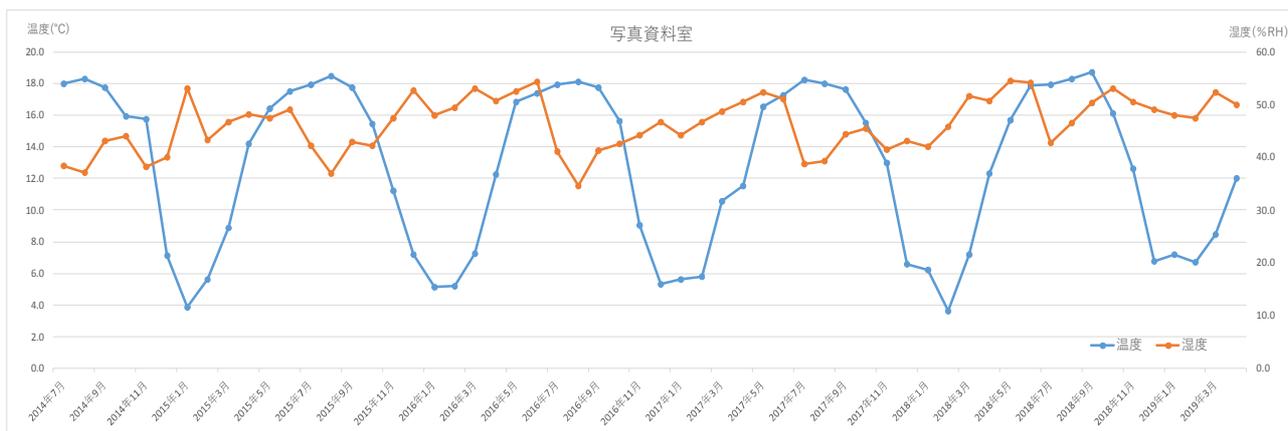
【図 7】 写真資料室(2階/写真、ガラス乾板等収蔵)の温湿度

次に【図 7】だが、写真資料室は 2 階にあり、写真やフィルム類、ガラス乾板等を収蔵している。2 階は、事務室、閲覧室、展示室、トイレがあるため、来館者が常時行きかう唯一のフロアとなっている。また、水場であるトイレに隣接するのが写真資料室となっている。温度については、各年とも概ね 7～8 月にかけて最も高い数値を記録しており、どれも 18℃台である。また最も低い温度は、やはり厳寒期である 12～2 月にかけて記録しており、3～6℃台となっている。また湿度は、季節に合わせた変化は見受けられないが、30%RH 台から 50%RH 台までの変動がある。写真資料室には家庭用のエアコンが備え付けられているため、夏季は除湿機能と冷房機能を適宜稼働させ、温湿度を調整している。写真類の保存には出来るだけ低湿度が求められており、理想は 30%RH¹²である。今後は、より安定した湿度をいかに保つかが課題である。

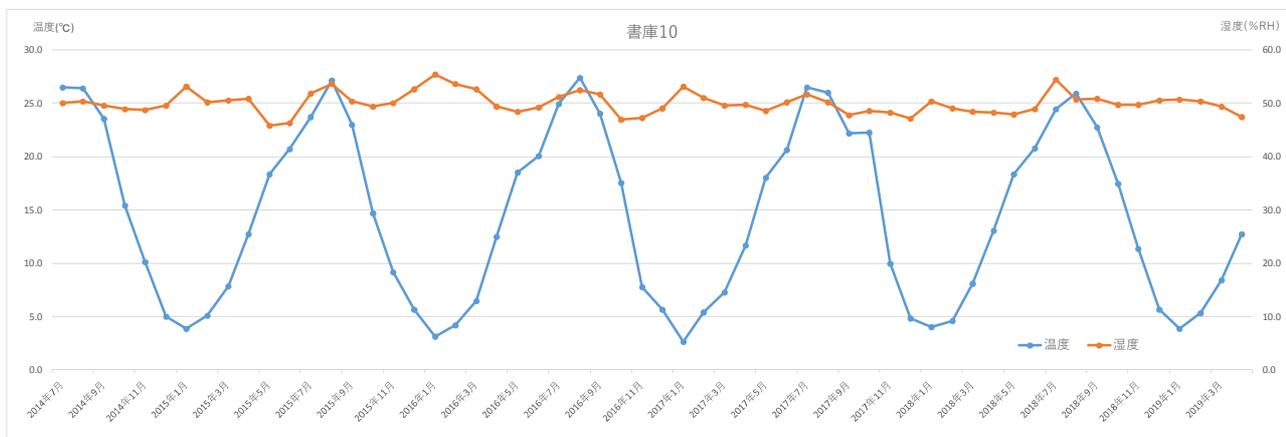
【図 8】 書庫 10(3階/私文書等収蔵)の温湿度記録

次に【図 8】だが、書庫 10 は 3 階にあり、当館で最も西端に位置する私文書等を収蔵する書庫である。まず温度は、最も高い温度は各年の 7～8 月にかけて記録しており、軒並み 25℃を超えている。おそらくこの部屋が南側に面した場所であるため外気が影響していると思われる。それに対して最も低い温度は各年 1 月に記録しており、全て 5℃を下回っている。このように温度からは、季節変化に伴った変動が見て取れる。しかしながら、職員の出入りが比較的少ない部屋であるため、前述した書庫 3 や書庫 1 のように、いくら温度が低くとも暖房を入れる機会はほとんど無く、まして 25℃を上回るからと言って写真資料室のように冷房を入れることも出来な

い部屋であるため、温度が高い場合でもその調整はなかなか困難なのである。また湿度は、測定開始から約4年半の間50%RH前後で推移しており、ほぼ安定しているといっていよう。この状態は他書庫では見られない書庫10の特徴である。

ここまで館内の書庫のうち、書庫3、書庫1、フィルム室、写真資料室、書庫10について、グラフとともに温湿度の変動を解説してきた。書庫毎に温湿度の数値と変動に特徴があり、今後の課題も見えてきた。さらに、今後の気候変動による書庫内の環境変化も懸念されるため、温湿度管理をより徹底していく必要があり、未設置の書庫には自記温湿度計やデータロガーの導入を検討するべきだろう。

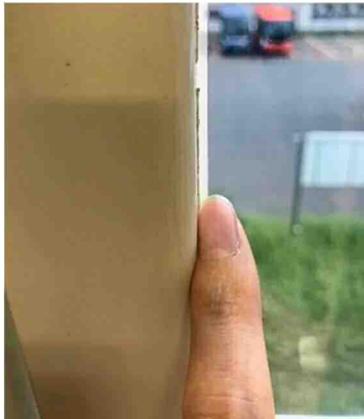
【写真2】
窓に貼られた紫外線
カットフィルム

ここまで書庫の温度・湿度の管理について述べてきたが、ここからは資料の保存環境整備を目的とした取り組みの2つ目である、紫外線カットフィルムについて解説していく。光、特に紫外線は資料を劣化させる要因のひとつである。当館は元々小学校の校舎であるため、書庫や閲覧室、事務室等は元々教室であった。そのため、自然光を取り入れるための窓の数が大変多い。現在は、資料の劣化要因である光を遮断するため、各所ほとんど全ての窓に、【写真2】のように薄い樹脂製の紫外線カットフィルムを貼り付けている。それ以外の窓は塗装したり、石膏ボードを入れる等して外光をできるだけ遮断している。尚、階段踊り場や3階講堂の窓等、直接資料に関わりの無い場所には貼られていない。

紫外線カットフィルムは、公文書館として開館する以前に貼られたもので、そのカット率は99%といわれている。しかし現在はフィルム自体の経年劣化も考えられ、実際の効果がどれくらいのものなのか不明である。

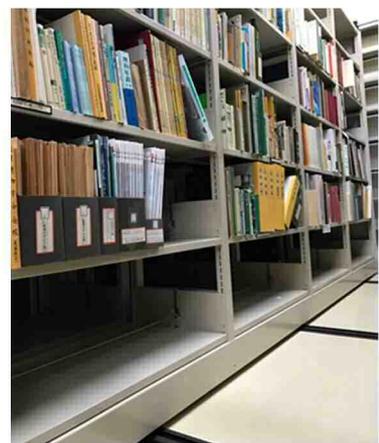
【写真3】1階の書庫の様子

続いて3つ目は、1階書庫の水害対策である。1階の書庫に限り、【写真3】のように原則書棚の最下段には資料を置かないというルールにしている。これは、周辺河川の氾濫による水害で万が一1階の書庫内まで浸水したとしても、水損資料をできるだけ出さないための対策である。前述したように、当館の近隣には2つの河川があり、札幌市洪水ハザードマップ¹³によると、それらの河川が氾濫した際は当館がある地域は最低で50cm浸水するという。ただし浸水50cmというのは、当館1階の書庫でいうと床面から数センチの高さであり、その場合書棚の最下段に資料を置かなければ資料の水損は免れるだろうと考えている。もちろんこれは50cmの浸水であればという前提であるため、それ以上の浸水、もしくは想定外の事態になれば書庫内の水損被害は大きくなってしまいかも知れない。しかしながら、書庫のキャパシティの問題もあり、最下段を空けるといふ余裕をもった配架ができていない箇所もある。

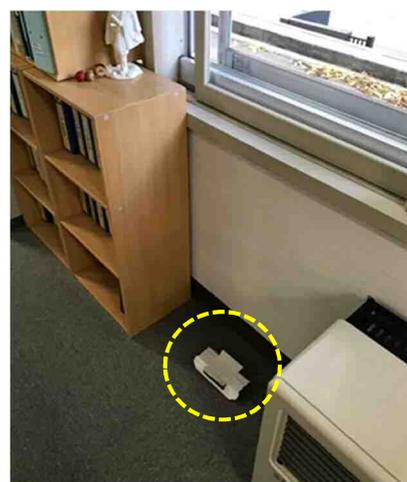
【写真 4】

2 階閲覧室に設置した昆虫
トラップ

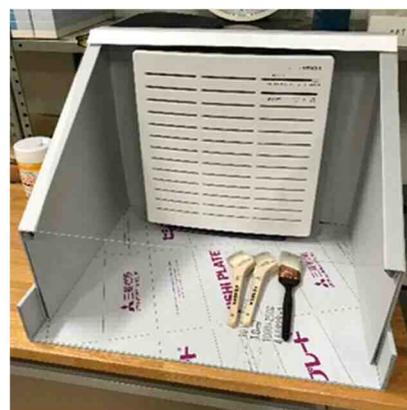
【写真 5】

1 つ目は、ドライクリーニングである。これは、新たに資料を受け入れた際、資料の汚れ具合をみて適宜行う処置である。当館に移管されるまでの数年から数十年の間、一切人に触れられることもなく保管されていた資料も多いため、それらには塵やホコリが蓄積している。それを除去する方法がドライクリーニングであり、当館では 2 年前に【写真 5】のドライクリーニングボックスを導入した。これには空気清浄機が付属しているため、作業者が空气中に舞ったホコリやカビなどを吸い込んでしまうといった健康被害も防ぐことができる。

ドライクリーニングボックス
(株)資料保存器材
