# 仕 様 書

大谷地東小学校野外彫刻「はばたき」修繕業務

「はばたき」（1988年制作、多田紘一、黒御影石彫刻）

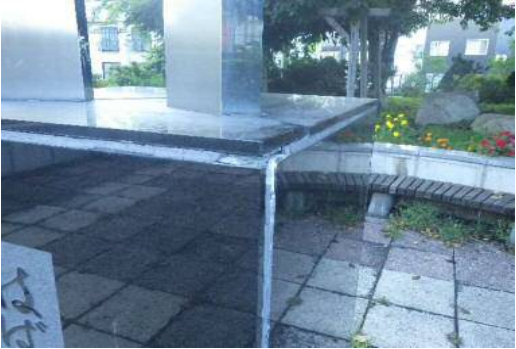
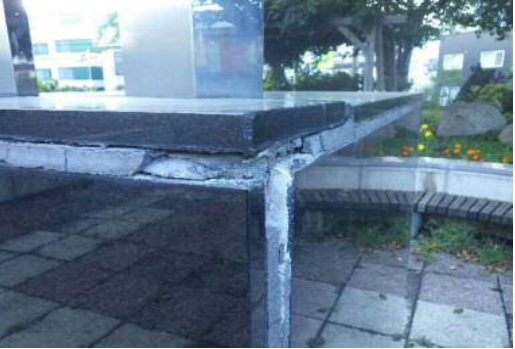
| 項 目 | | 評価 | 異常の内容 |
|---|---|---|---|
| 本体取付部 | コーキング、ボルトの劣化 | D1 | 目地劣化 |

本体取付部：コーキング、ボルトの劣化

- (1) 台座の隙間に埋められている古いシーリング材を取り除く。
- (2) 内圧充填接合補強工法により、コンクリートに発生したひび割れに樹脂系補修材料を注入して強度性と耐久性を回復させる。
- (3) 台座の隙間に充填剤を打ち、防水性や気密性を高める。

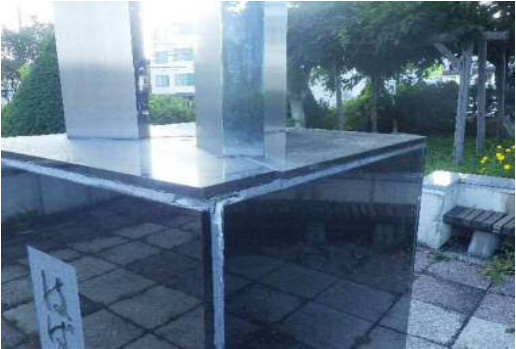
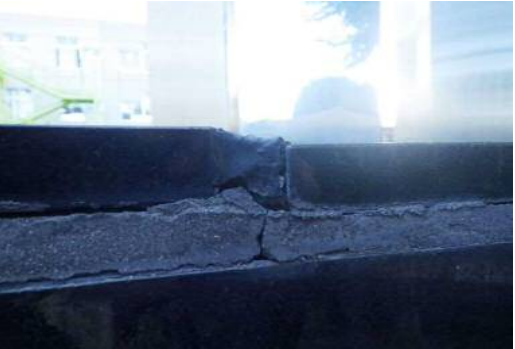
| 項 目 | | 評価 | 異常の内容 |
|---|---|---|---|
| 台座・壁面 | ヒビ、盛り上がり変形 | D3<br>D2 | 変形<br>ひび割れ |

台座・壁面：ヒビ、盛り上がり変形

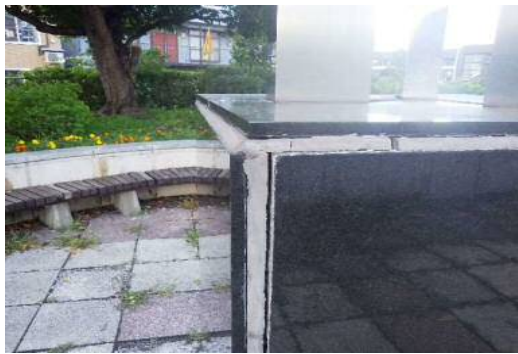
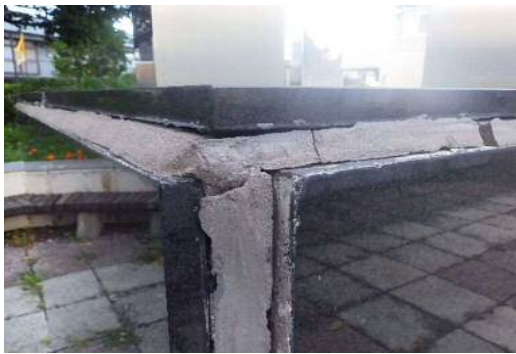
台座・壁面：ヒビ、盛り上がり変形

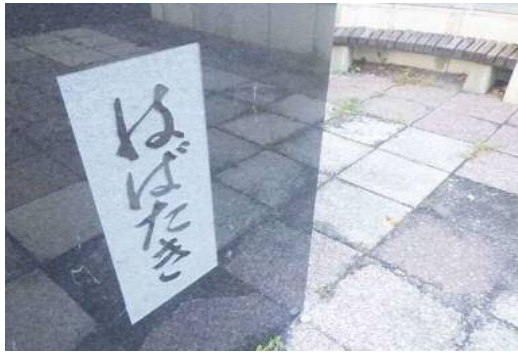
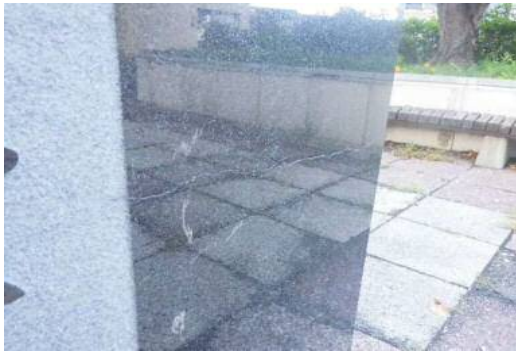
台座・壁面：ヒビ、盛り上がり変形
