## 付 1-2 バスケットゴールの取付部分と落下防止対策の確認

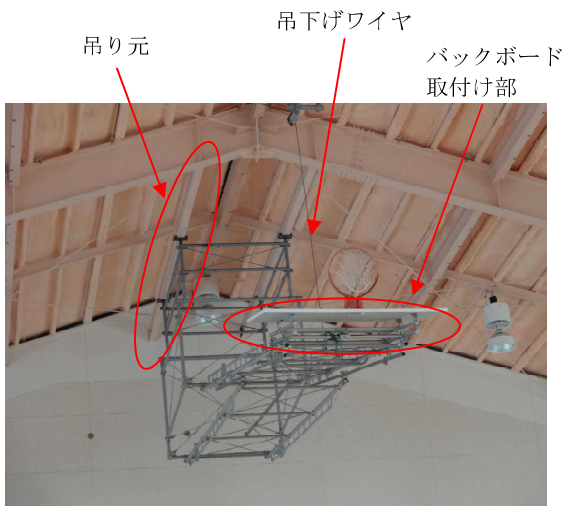
写真付 1.2.1 : 吊下式バスケットゴールの主な確認ポイント

吊り元の仕様やフレームの接合部、ワイヤ、バックボード等の取付部分の状態を目視により確認する（表付 1-2-1）。また、必要に応じ、取付詳細図等を確認する。

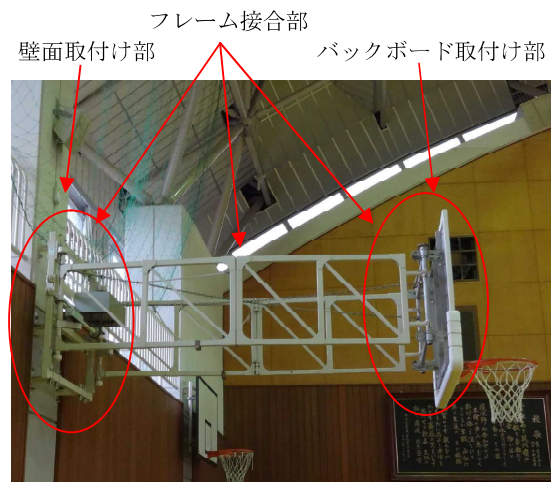
写真付 1.2.2 : 壁面式バスケットゴールの主な確認ポイント

フレームの接合部やバックボード等の取付部分及び取り付けしている壁面の状態を目視により確認する（表付 1-2-2）。また、必要に応じ、取付詳細図等を確認する。

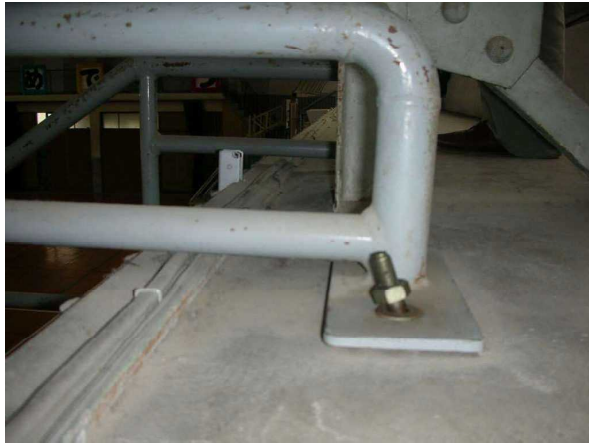
写真付 1.2.3 : 取付け部の緩みの例<sup>17)</sup>

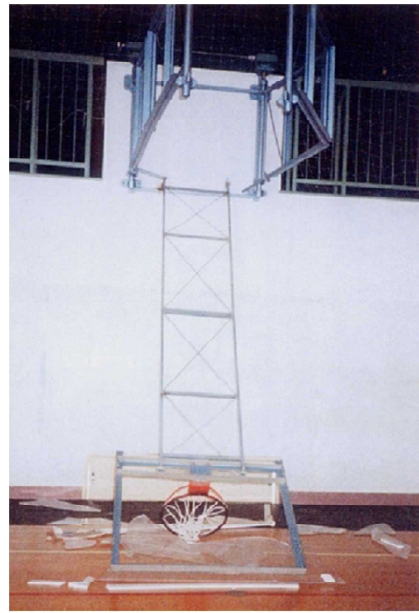
写真付 1.2.4 : フレーム接合部が外れて落下したバスケットゴールの例

注 2) 緩み止めナットが普及する以前の折りたたみ式フレームの接合部には、ピンを上から差しただけのものなどがあるため、接合部が外れない対策が講じられていることを確認する。

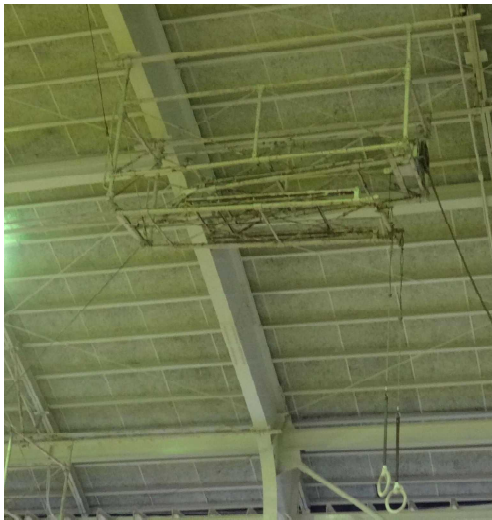
写真付 1.2.5 : 天井に設置された体操用のつり輪 (吊下式バスケットゴールに類似する運動具) の例

- ・古いバスケットゴールは現行の協会規格・仕様を満たさないものがある。当該装置の型式を体育施設メーカー等に確認し、現行の協会規格・仕様を満たさない場合は落下防止対策を実施する。
- ・バスケットゴールの古い規格・仕様の例は次の通りである。
  - ①吊下式バスケットゴール：小屋組鉄骨等に直接取り付けしている（専用梁未設置）。
  - ②壁面式バスケットゴール：折りたたみ式フレームの接合部に緩み止めナット等が使用されていない<sup>注2)</sup>。
  - ③両者共通：木製バックボードが木ねじのみで取り付けられているなど、容易に外れないような措置が講じられていない。<sup>注3)</sup>
- ・吊下式バスケットゴールのワイヤは劣化すると、破断する可能性がある。
- ・吊下式バスケットゴールに類似する取付方法をもつ運動具として、天井に設置された体操用のつり輪がある（写真付 1.2.5 参照）。

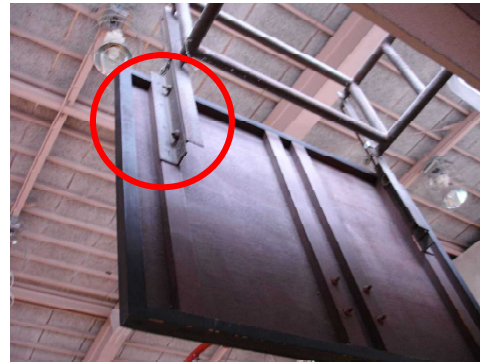
写真付 1.2.6 : バックボードの取付け部の例

注 3) 容易に外れないような措置の一例として「鬼目ナット」の取付け部への使用などがあげられる。

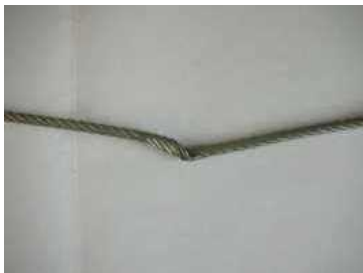
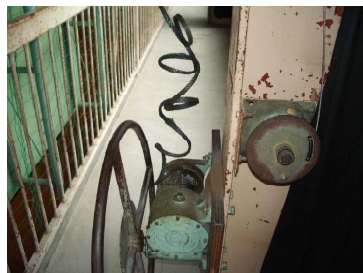
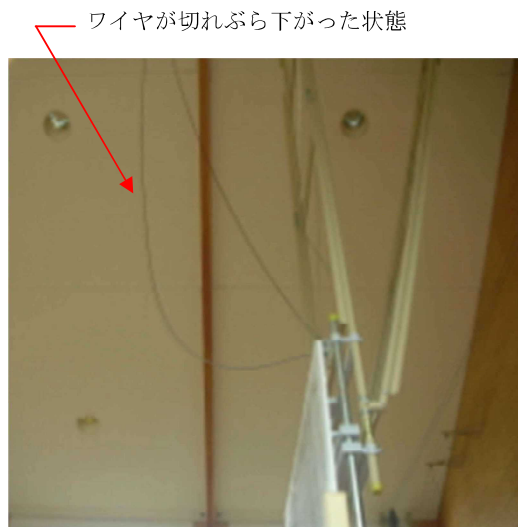
写真付 1.2.7 : ワイヤの劣化・損傷例<sup>18)</sup>
