学校施設における天井等落下防止対策のための手引

平成25年8月

付1－2 バスケットゴールの取付部分と落下防止対策の確認

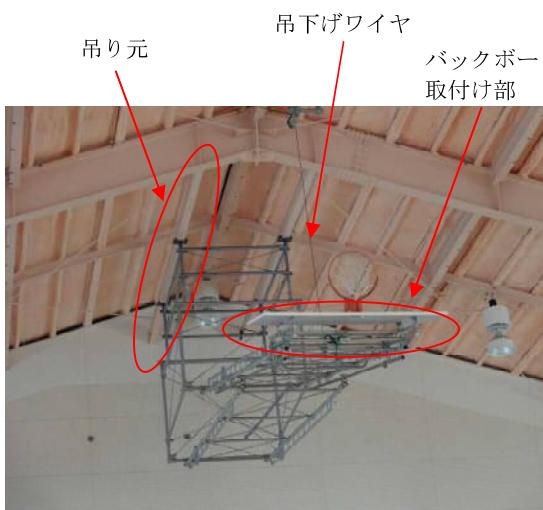
写真付 1.2.1：吊下式バスケットゴールの主な確認ポイント

吊り元の仕様やフレームの接合部、ワイヤ、バックボード等の取付部分の状態を目視により確認する（表付1-2-1）。また、必要に応じ、取付詳細図等を確認する。

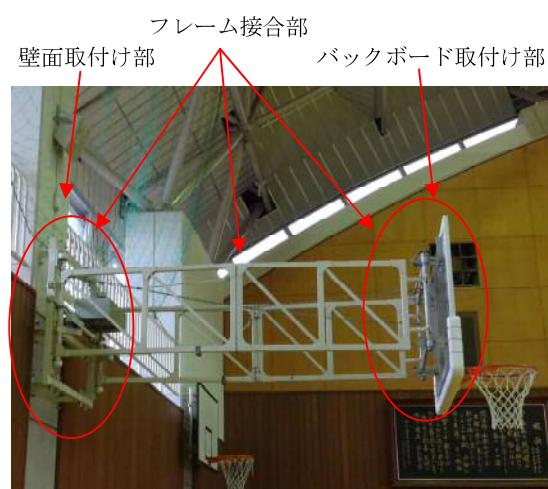
写真付 1.2.2：壁面式バスケットゴールの主な確認ポイント

フレームの接合部やバックボード等の取付部分及び取り付けている壁面の状態を目視により確認する（表付1-2-2）。また、必要に応じ、取付詳細図等を確認する。

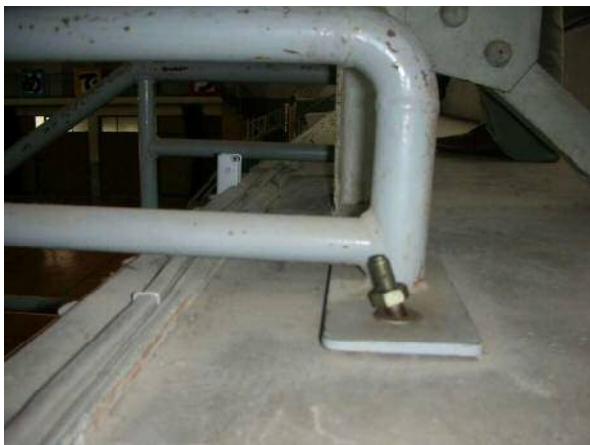
写真付 1.2.3 : 取付け部の緩みの例¹⁷⁾

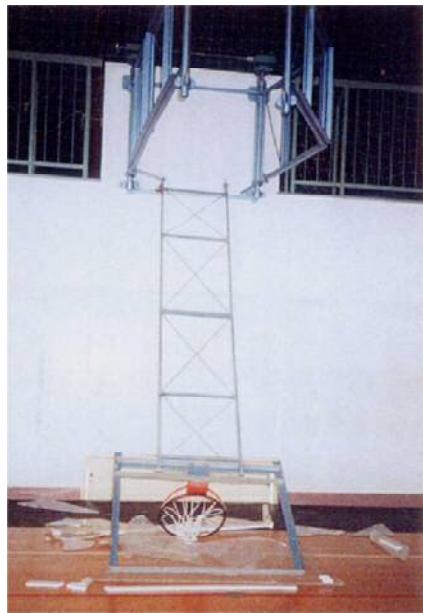
写真付 1.2.4 : フレーム接合部が外れて落下したバスケットゴールの例

注2) 緩み止めナットが普及する以前の折りたたみ式フレームの接合部には、ピンを上から差しただけのものなどがあるため、接合部が外れない対策が講じられていることを確認する。

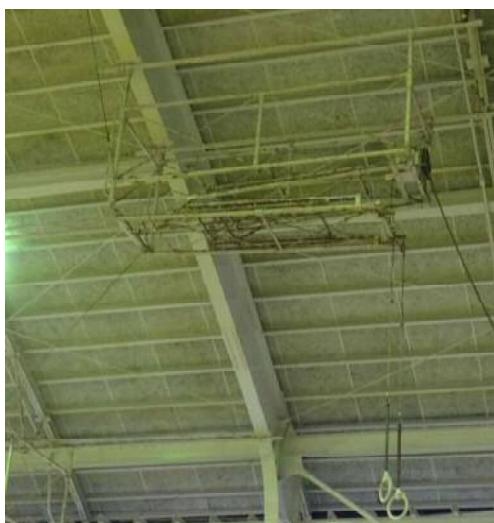
写真付 1.2.5 : 天井に設置された体操用のつり輪
(吊下式バスケットゴールに類似する運動具) の例

- ・古いバスケットゴールは現行の協会規格・仕様を満たさないものがある。当該装置の型式を体育施設メーカー等に確認し、現行の協会規格・仕様を満たさない場合は落下防止対策を実施する。
- ・バスケットゴールの古い規格・仕様の例は次の通りである。
 - ①吊下式バスケットゴール：小屋組鉄骨等に直接取り付けている（専用梁未設置）。
 - ②壁面式バスケットゴール：折りたたみ式フレームの接合部に緩み止めナット等が使用されていない^{注2)}。
- ③両者共通：木製バックボードが木ねじのみで取り付けられているなど、容易に外れないような措置が講じられていない。^{注3)}
- ・吊下式バスケットゴールのワイヤは劣化すると、破断する可能性がある。
- ・吊下式バスケットゴールに類似する取付方法をもつ運動具として、天井に設置された体操用のつり輪がある（写真付1.2.5参照）。

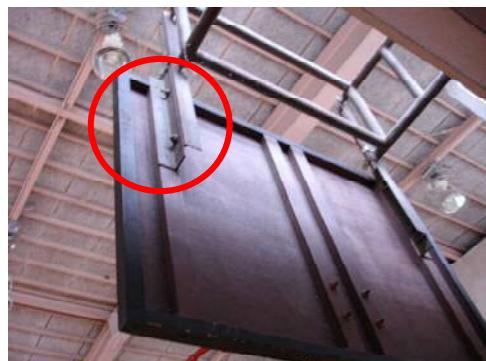
写真付 1.2.6 : バックボードの取付け部の例

注3) 容易に外れないような措置の一例として「鬼目ナット」の取付け部への使用などがあげられる。

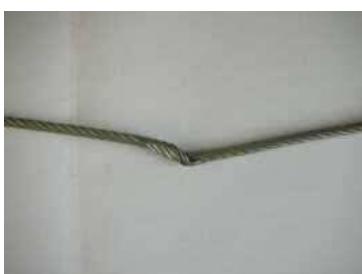
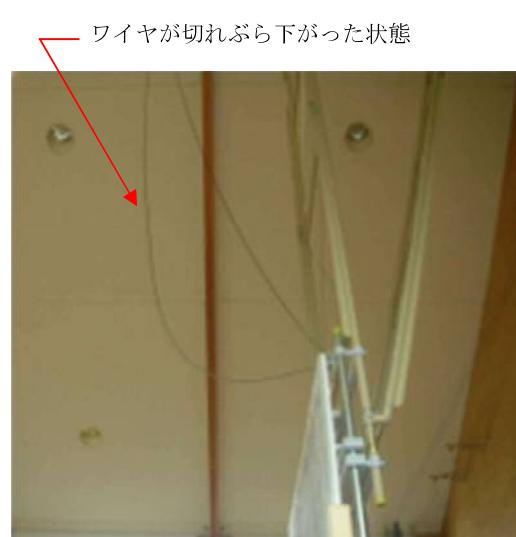
写真付 1.2.7 : ワイヤの劣化・損傷例¹⁸⁾
