札幌市清田区土木センター

- ・緑のカーテンの設置により、日射が遮られると、壁面の温度が5~10°C低下する。
- ・直射日光が当たると、壁の温度は45~50°Cに達する。
- ・日射をさえぎる時間帯は、壁面の向きにより異なる。

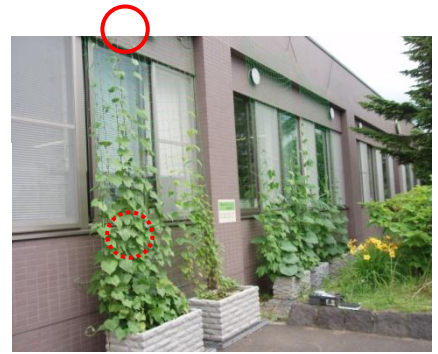
写真1 清田区土木センターの緑のカーテンのようす(平成23年7月13日)

○は温度等の測定箇所を示す
上部の測定箇所は緑のカーテンの被覆はわずか

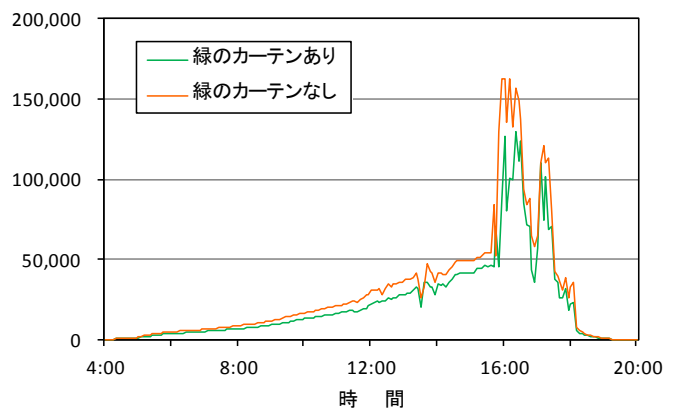
図2 「にじいろ」での測定結果(平成23年7月29日 左:温度、右:照度)

- ・壁面の向き:西南西
- ・測定位置:高さ2.1m

・温度、照度の測定箇所が奥行き約1mの軒下(写真2)だったので、日中は、直射日光は当たらず、緑のカーテンの有無による温度、照度の差は小さかった。

・壁の向きが西南西なので、西日が当たる夕方には、緑のカーテンにより日射がさえぎられ、約5°Cの温度差となった。

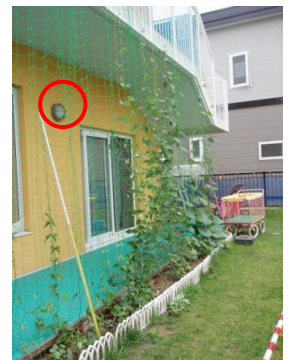
写真2 「にじいろ」の緑のカーテンのようす(平成23年7月13日)

○は温度等の測定箇所を示す

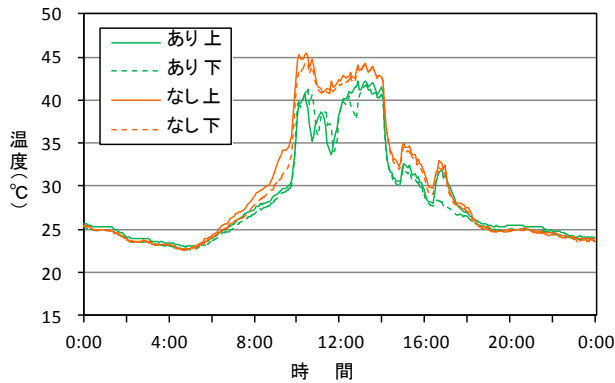
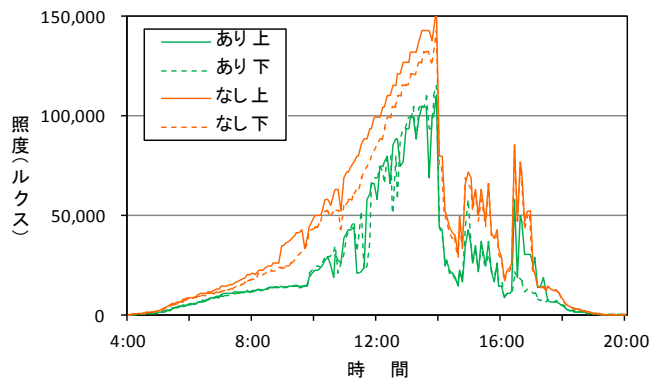
図4 新川保育園での測定結果(平成23年7月29日 左:温度、右:照度)
あり:緑のカーテンあり なし:緑のカーテンなし

- ・壁面の向き：南西
- ・測定位置：上下(上2.4m、下1.8m)

・2階ベランダ部分で緑のカーテンの設置と温度等の測定を行った(写真4)ため、建物の柱の陰になって、時間によっては日が当らなくなり、緑のカーテンの有無による温度差が大きい時間帯は短いが、最大で5℃の差が見られた。

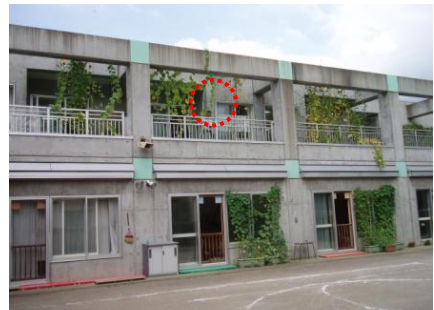
写真4 新川保育園の緑のカーテンのようす(平成23年8月24日)
赤丸は温度等の測定箇所

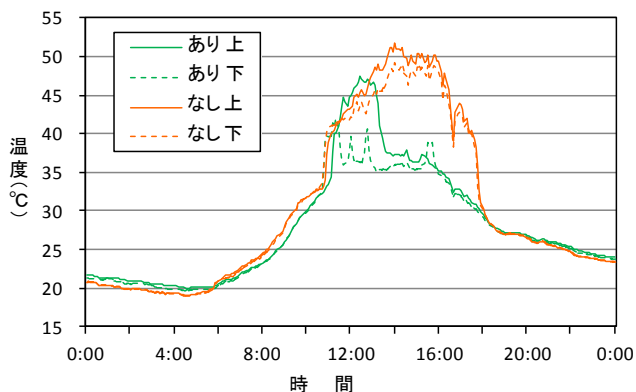
図5 「ちあふるにし」での測定結果(平成23年8月27日 右:温度、左:照度)

あり:緑のカーテンあり なし:緑のカーテンなし

- ・壁面の向き:南西
- ・測定位置:上下(上2.3m、下1.8m)

- ・8月下旬になっても、晴れて日射の多い日は壁面付近はかなり高温となった。
- ・緑のカーテンの有無による温度差は15°C近い時間帯もあった。

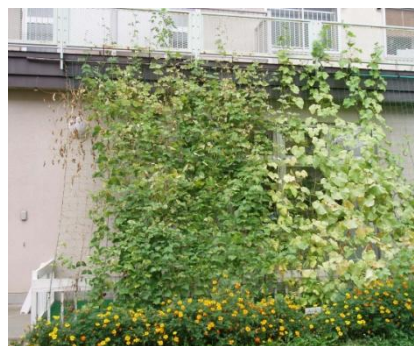
写真5 「ちあふるにし」の緑のカーテンのようす(平成23年8月24日)
