仕 様 書

業 務 名 街路樹診断業務（その1）

札幌市建設局 みどりの推進部

街路樹診断カルテ

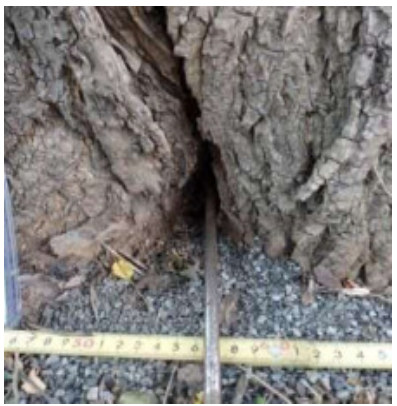
地際の穴

- ・本樹は幹も太く、枝張も大きく立派な樹木だが、枝の先端の枯枝が著しく多い。
- ・植樹樹が小さいため、巻き根の状態であり、舗装のひび割れ、縁石の持ち上げがある。
- ・車道側の枝の一部が建築限界を超えており、枝の下側が車にぶつかった跡がある。
- ・照明灯が樹木に接近しており、光を遮る恐れあり。

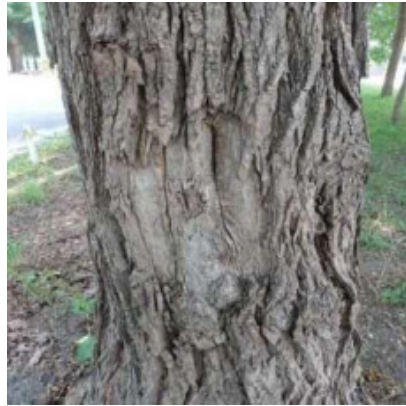
【東側】傷

<健全度所見>
 ・傷が幹周の10%程度の広がりである。
 ・同様に腐朽も幹周の10%程度の広がりとなっている。
 ・巻根がみられ根系の生長を阻害している。
 ・歩道工事により根が切断された跡がある。
