業 務 名 街路樹診断及びGISデータ作成業務（その2）

札幌市建設局 みどりの推進部

業務説明

街路樹診断及び GIS データ作成業務仕様書

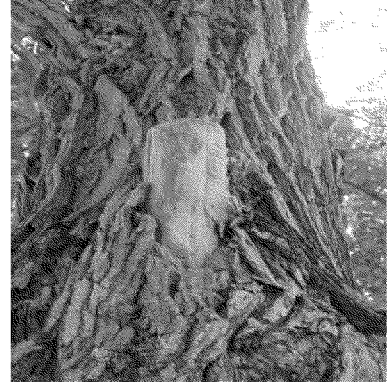
【西側】上部剪定痕からの腐朽
