(3) 水に係る環境の状況

1) 水 象

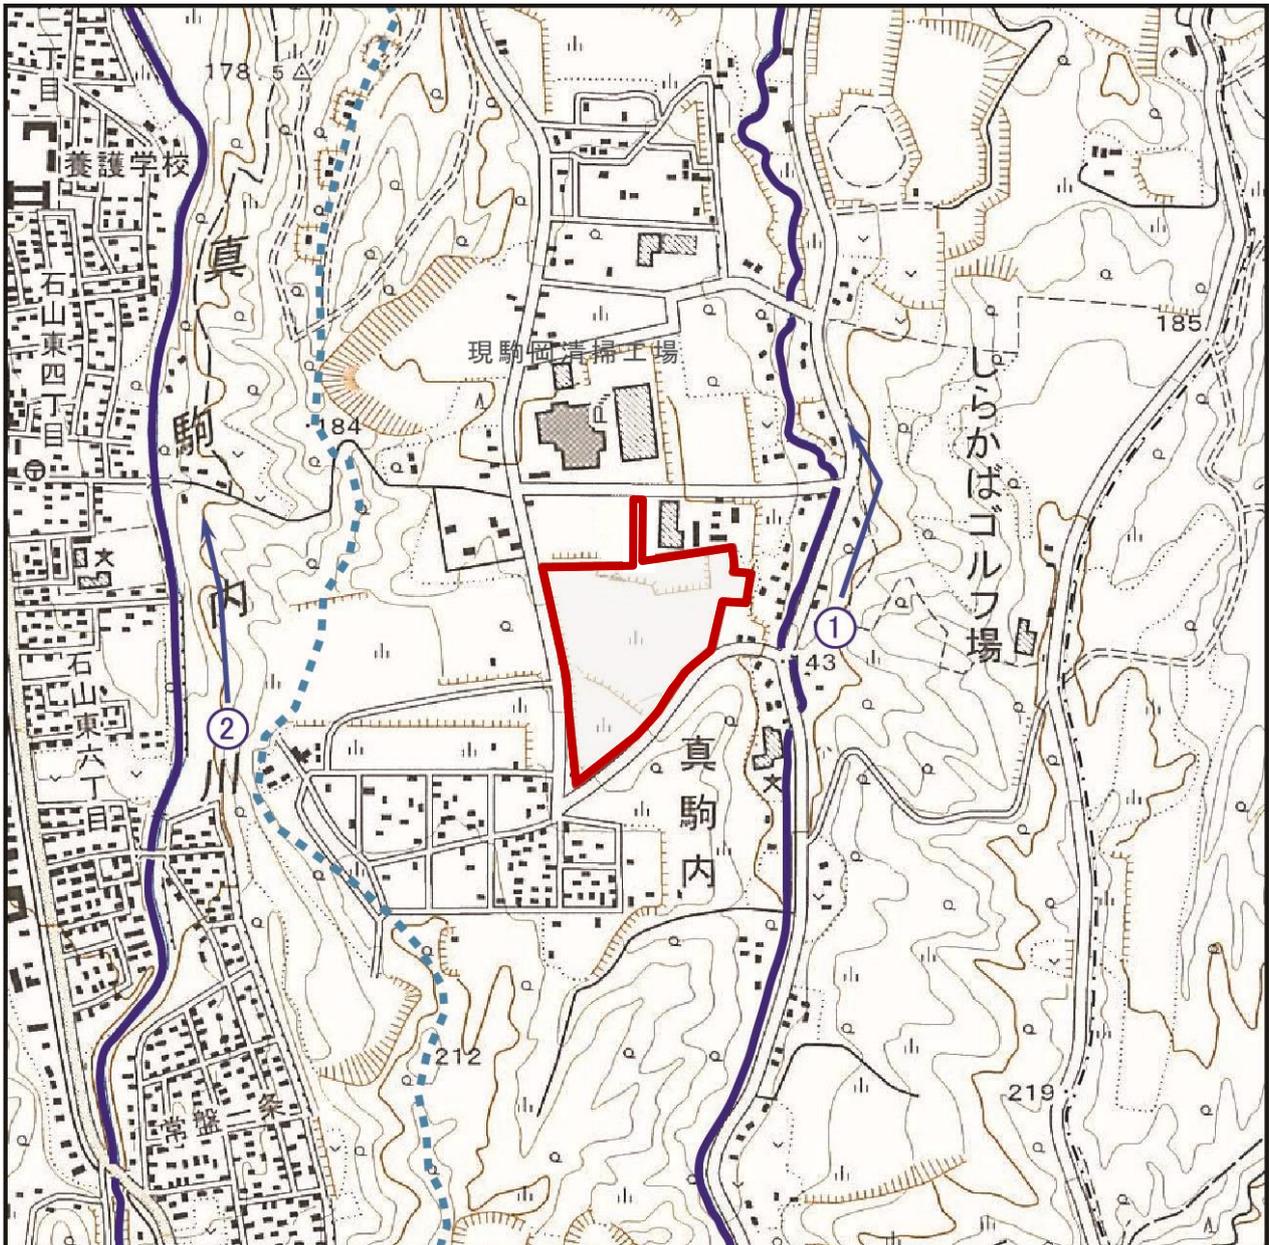
図 3-2-1-15 河川の分布状況

事業実施区域の周辺には、表 3-2-1-20 及び図 3-2-1-15 に示す精進川及び真駒内川が流れている。

事業実施区域は精進川の流域に位置し、精進川及び真駒内川はいずれも石狩川水系に属している。

精進川は、上流部 7.0 kmが札幌市の管理する準用河川^{※2}であり、事業実施区域の周辺は準用河川部分に該当する。下流部 6.2 kmは北海道が管理する一級河川^{※1}である。真駒内川の下流部 15.0 kmは、北海道が管理する一級河川^{※1}である。

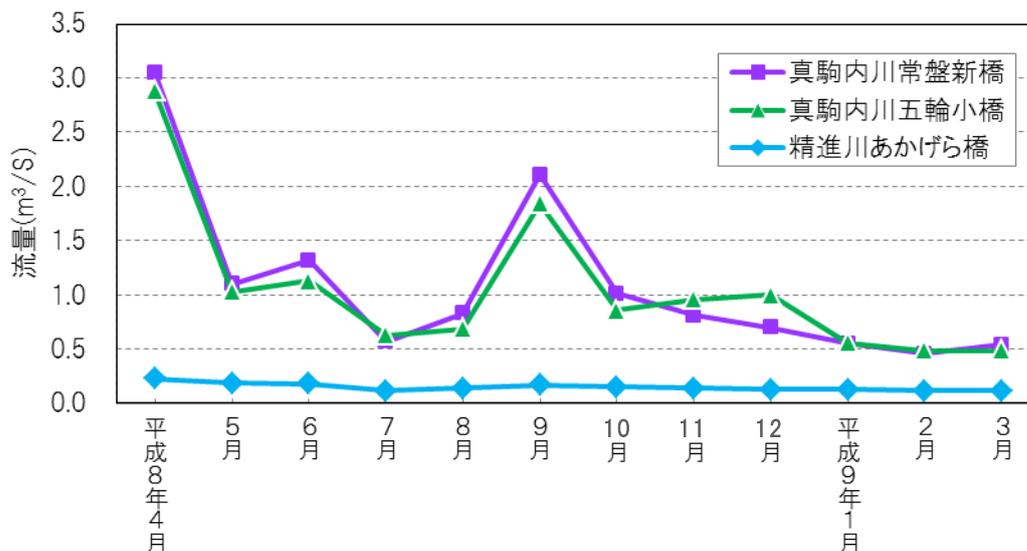
図3-2-1-16 精進川及び真駒内川の流量測定結果

札幌市では、平成8年度に精進川（あかげら橋）及び真駒内川（常盤新橋及び五輪小橋）において、表3-2-1-21及び図3-2-1-16のとおり、毎月1回の流量観測を行っている。精進川は、年間を通じて流量が比較的少ない状況である。

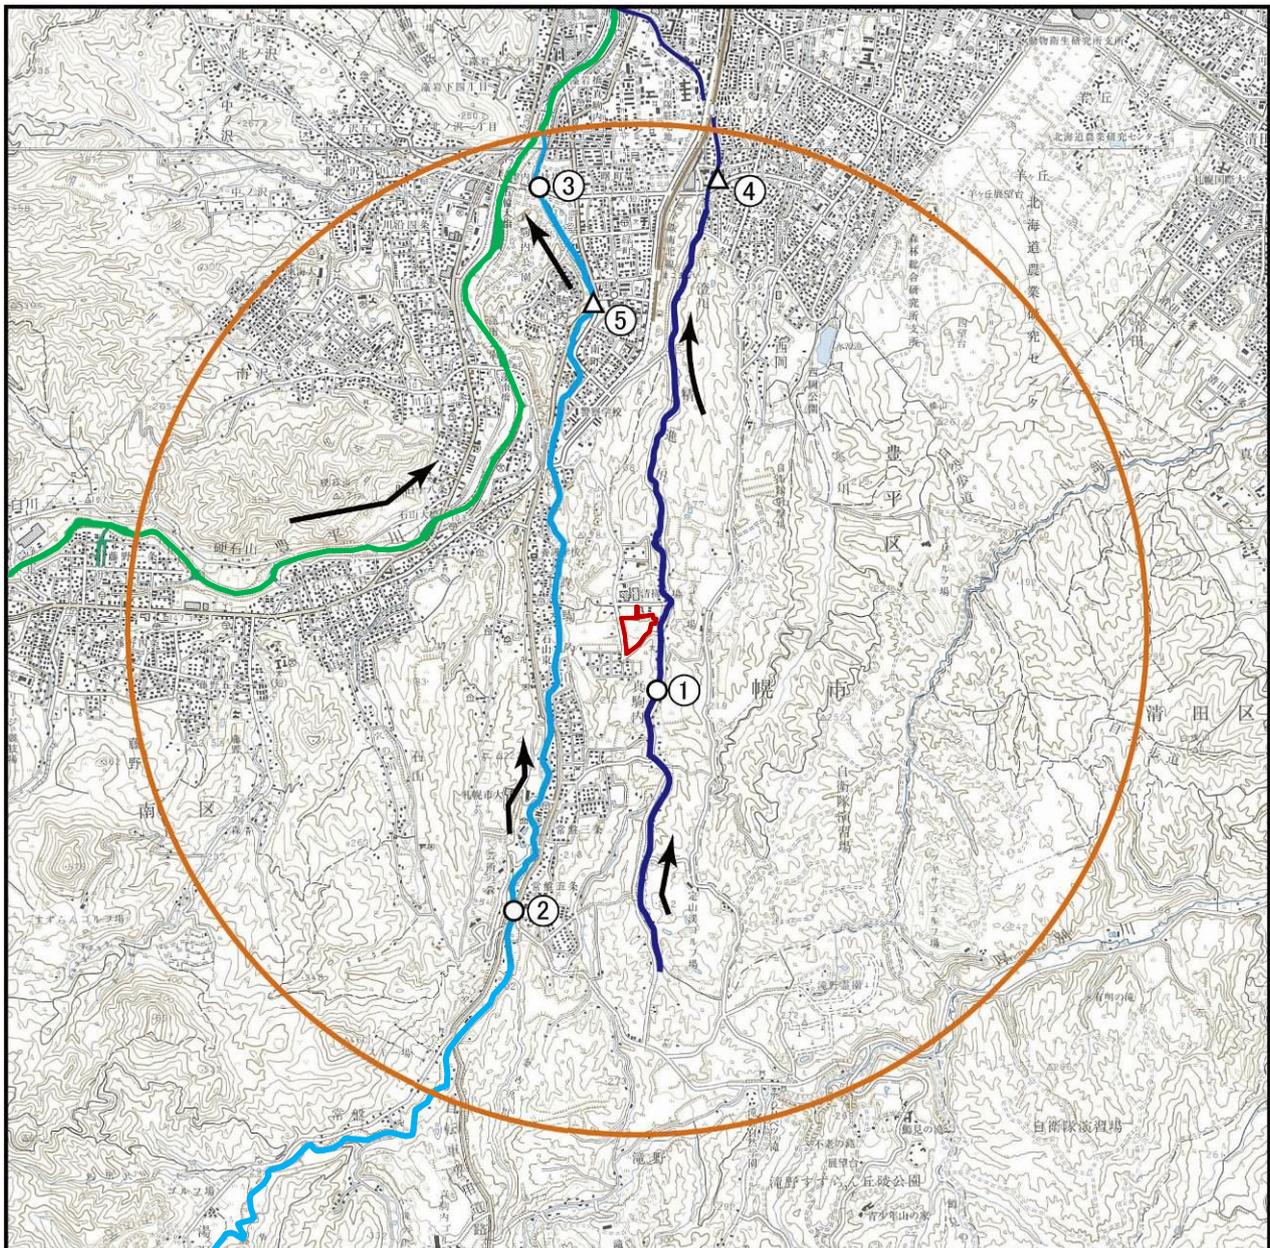
図 3-2-1-17
流量及び水位観測地点位置図

流量観測地点を図3-2-1-17に示した。

精進川及び真駒内川の水位については、北海道空知総合振興局札幌建設管理部がテレメータ監視を行っている。

影響範囲（工事濁水）における水位観測地点を図 3-2-1-17 に示す。

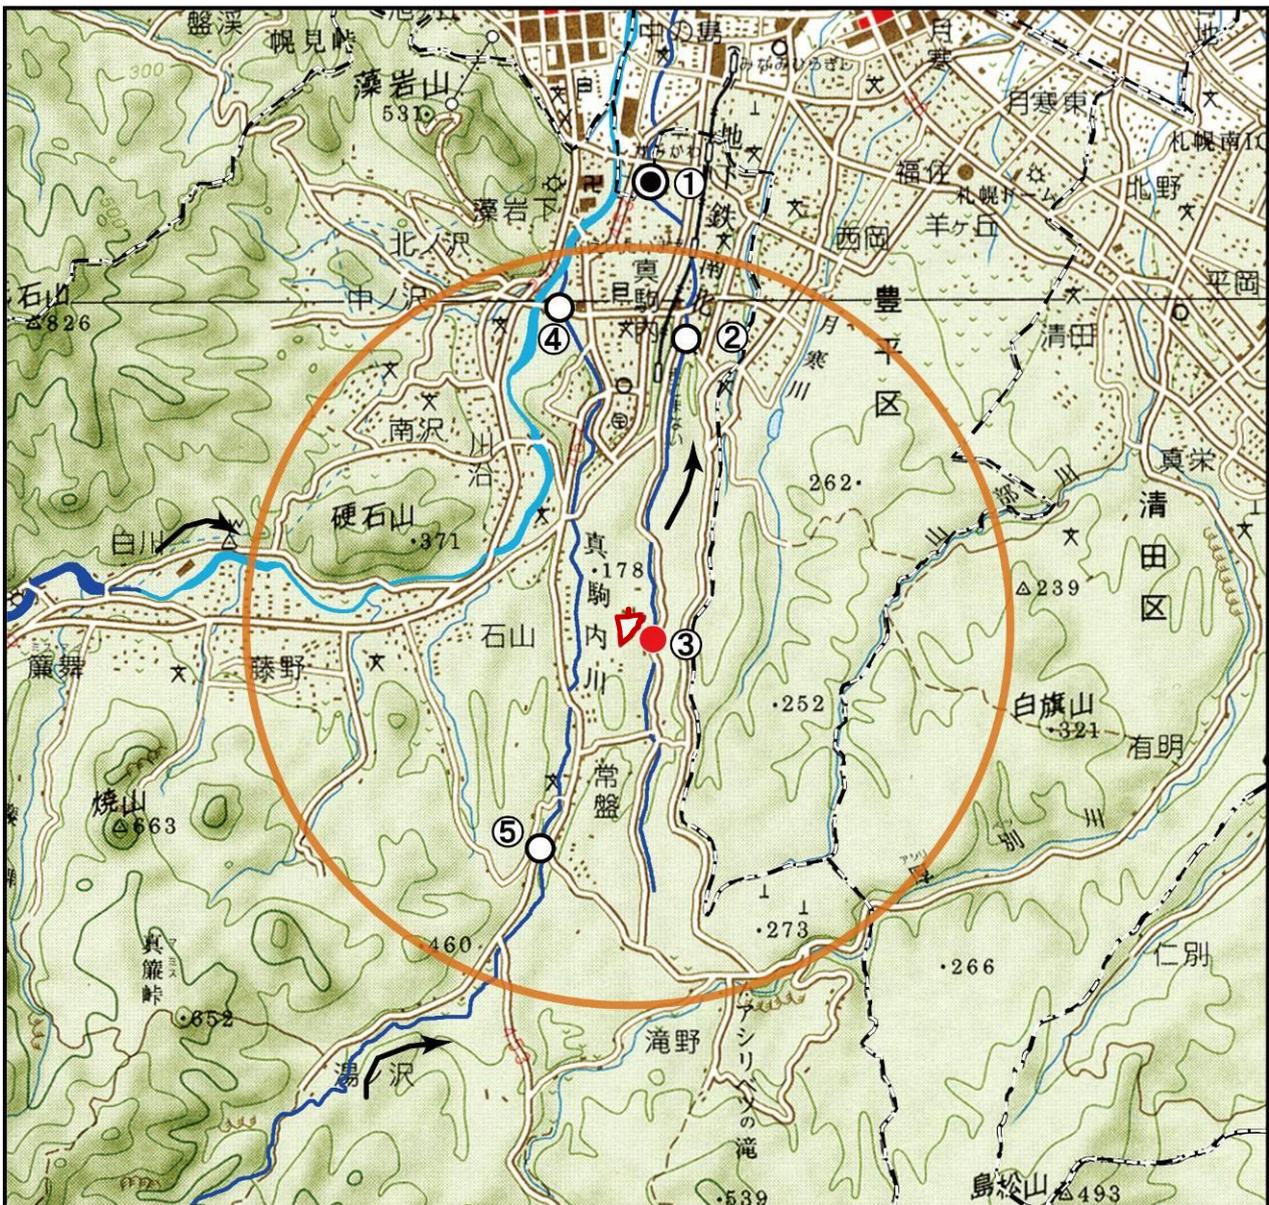
図 3-2-1-18 水質測定地点位置図

環境基準点及び補助地点は、精進川では精進川放水路分派前及び市道石山西岡線、真駒内川では五輪小橋及び常盤新橋であり、地点の位置を図 3-2-1-18 に示す。

札幌市では、河川等を利用した水遊び場（親水施設）における水質を測定している。精進川には、水遊び場に該当する地点として駒岡小学校前の親水護岸があり、測定地点は図 3-2-1-18 に示す。

札幌市では、精進川放水路分派前において水質及び水底の底質に係るダイオキシン類を測定している。測定地点は図 3-2-1-18 に示す。

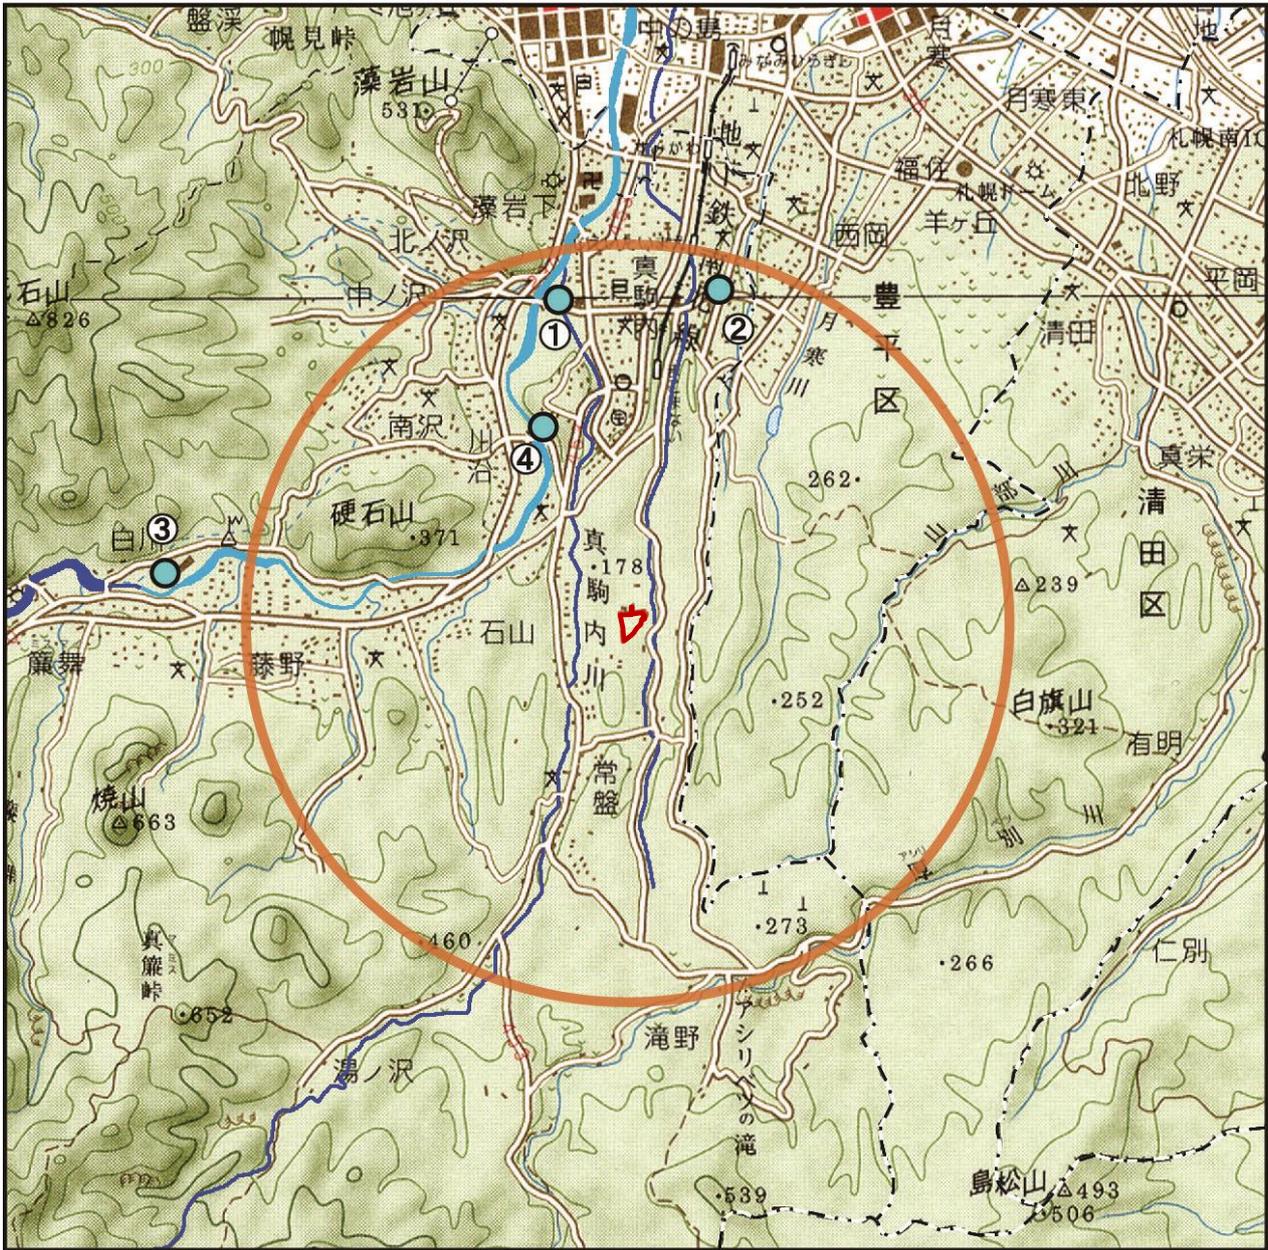
図 3-2-1-19
地下水に係る
ダイオキシン類測定地点位置図

札幌市では、事業実施区域の位置する南区において、表 3-2-1-28 及び図 3-2-1-19 に示す 4 地点で地下水中のダイオキシン類を測定している。

測定地点のうち、事業実施区域の下流域にある地点は、②の精進川放水路分派前である。

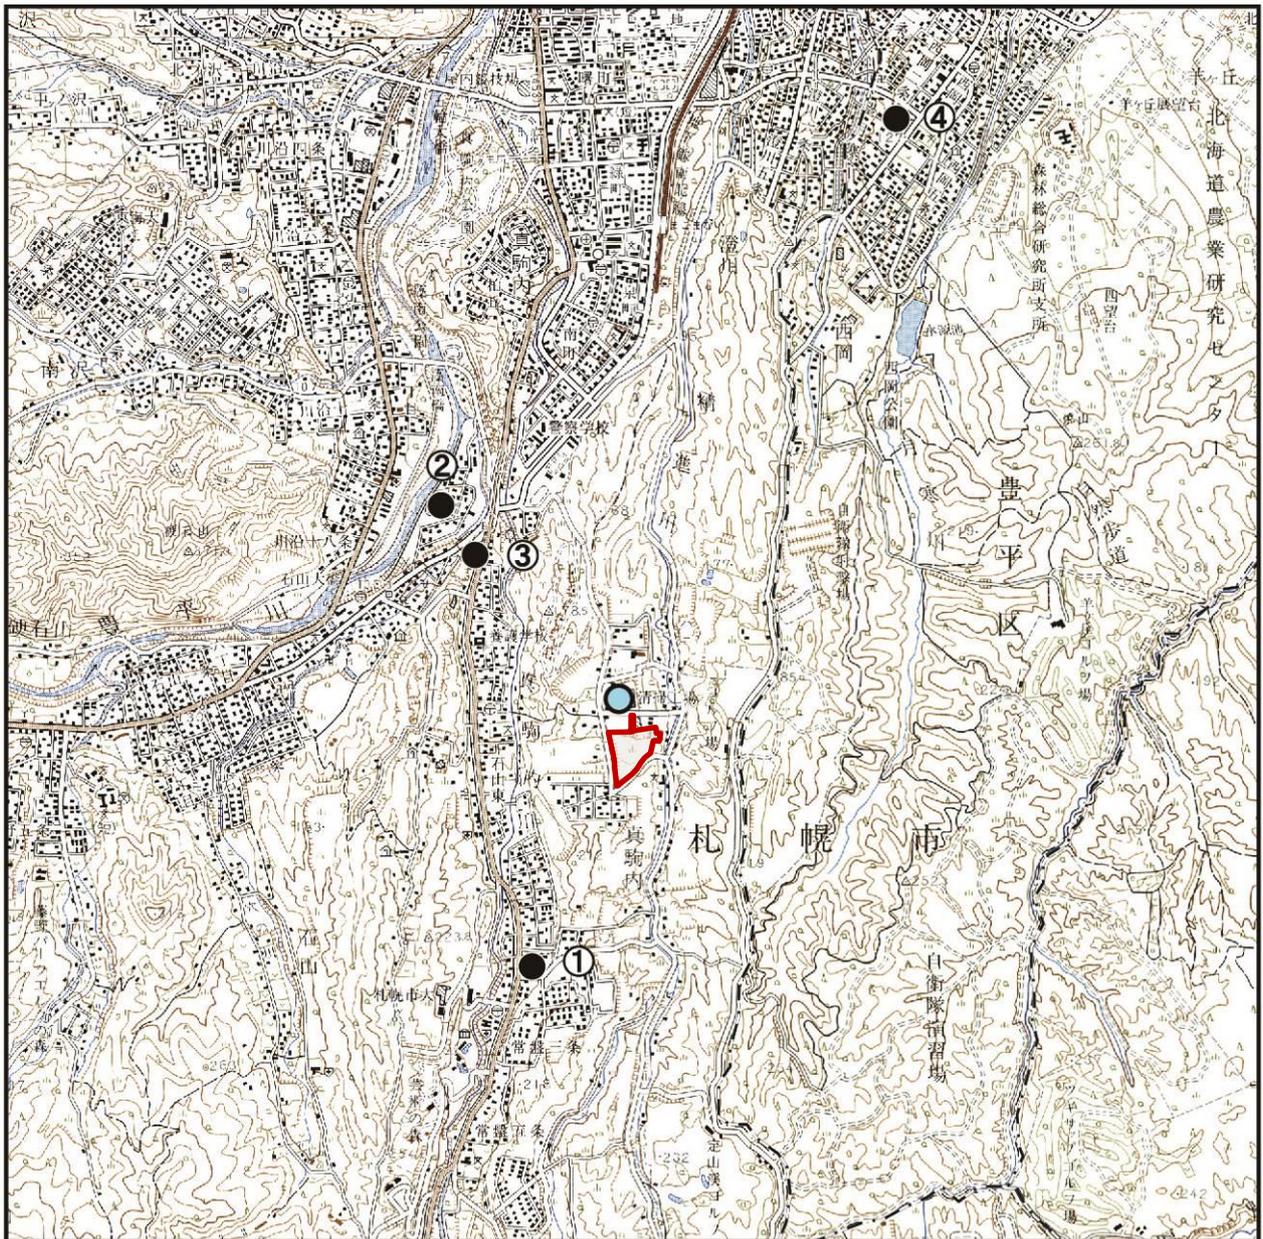
図 3-2-1-22
土壌中のダイオキシン類の
測定地点位置図

測定地点は、南区及び豊平区の常盤中学校、啓北商業高校、石山緑地ゲートボール場及び西岡中学校であり、位置図を図3-2-1-22に示す。

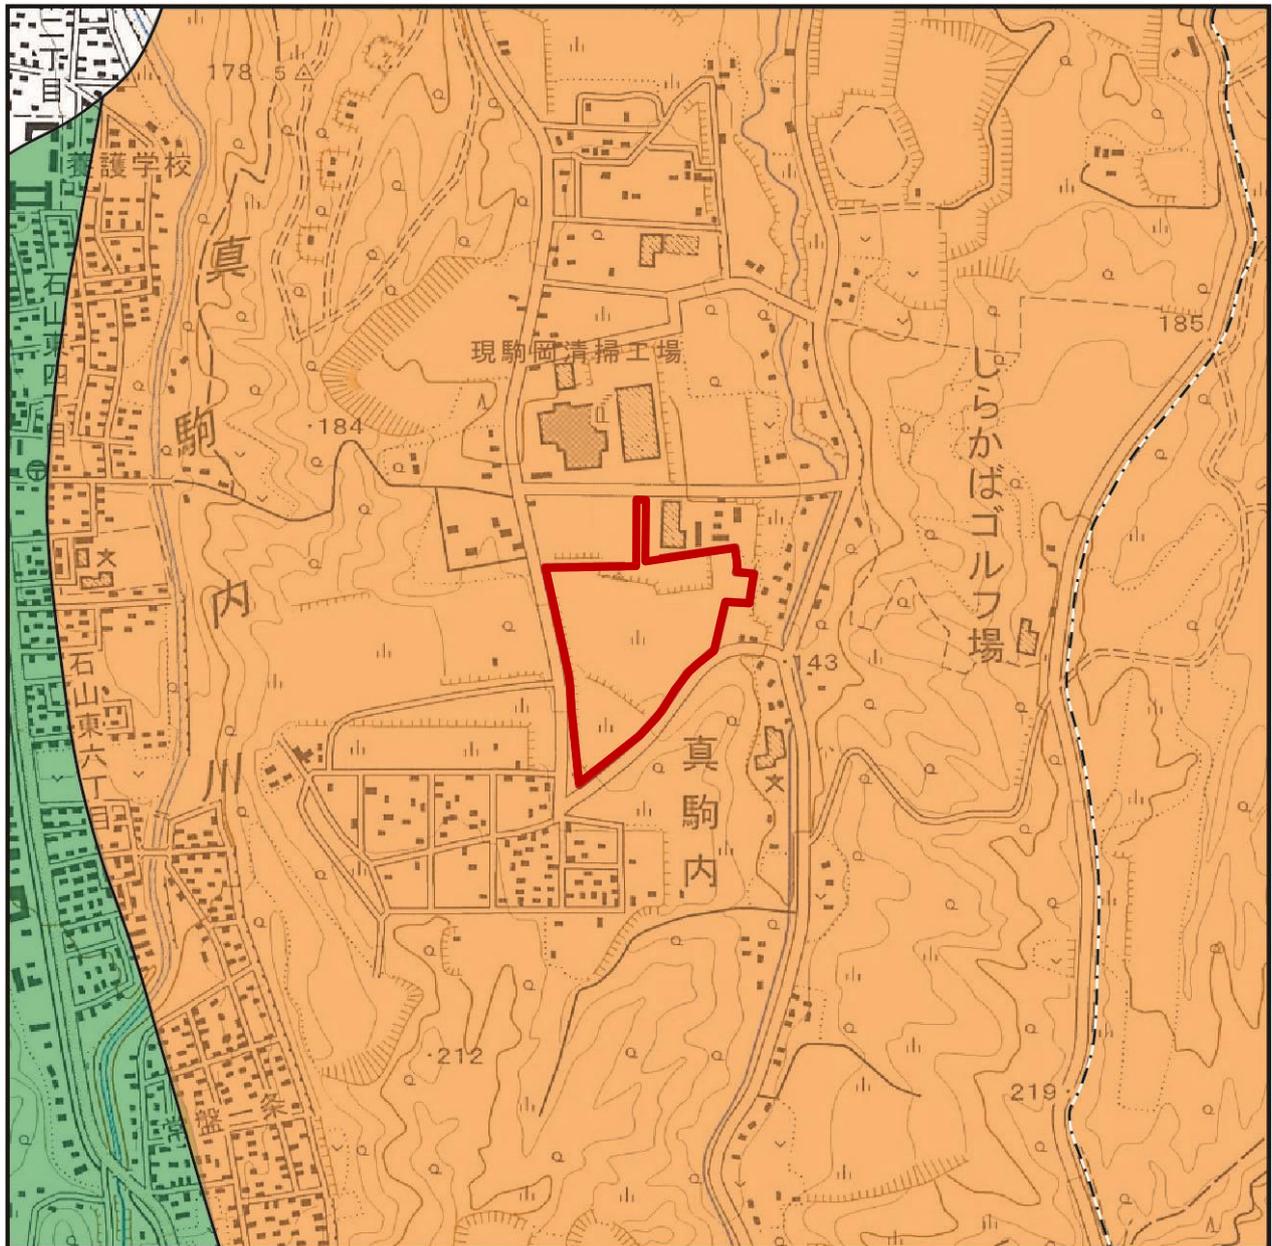
図 3-2-1-23 土壌分類図

事業実施区域の周辺における土壌の分類を表 3-2-1-33 及び図 3-2-1-23 に示す。

周辺のほとんどの土壌がくろぼく土壌であり、真駒内川周辺には褐色低地土壌が分布している。

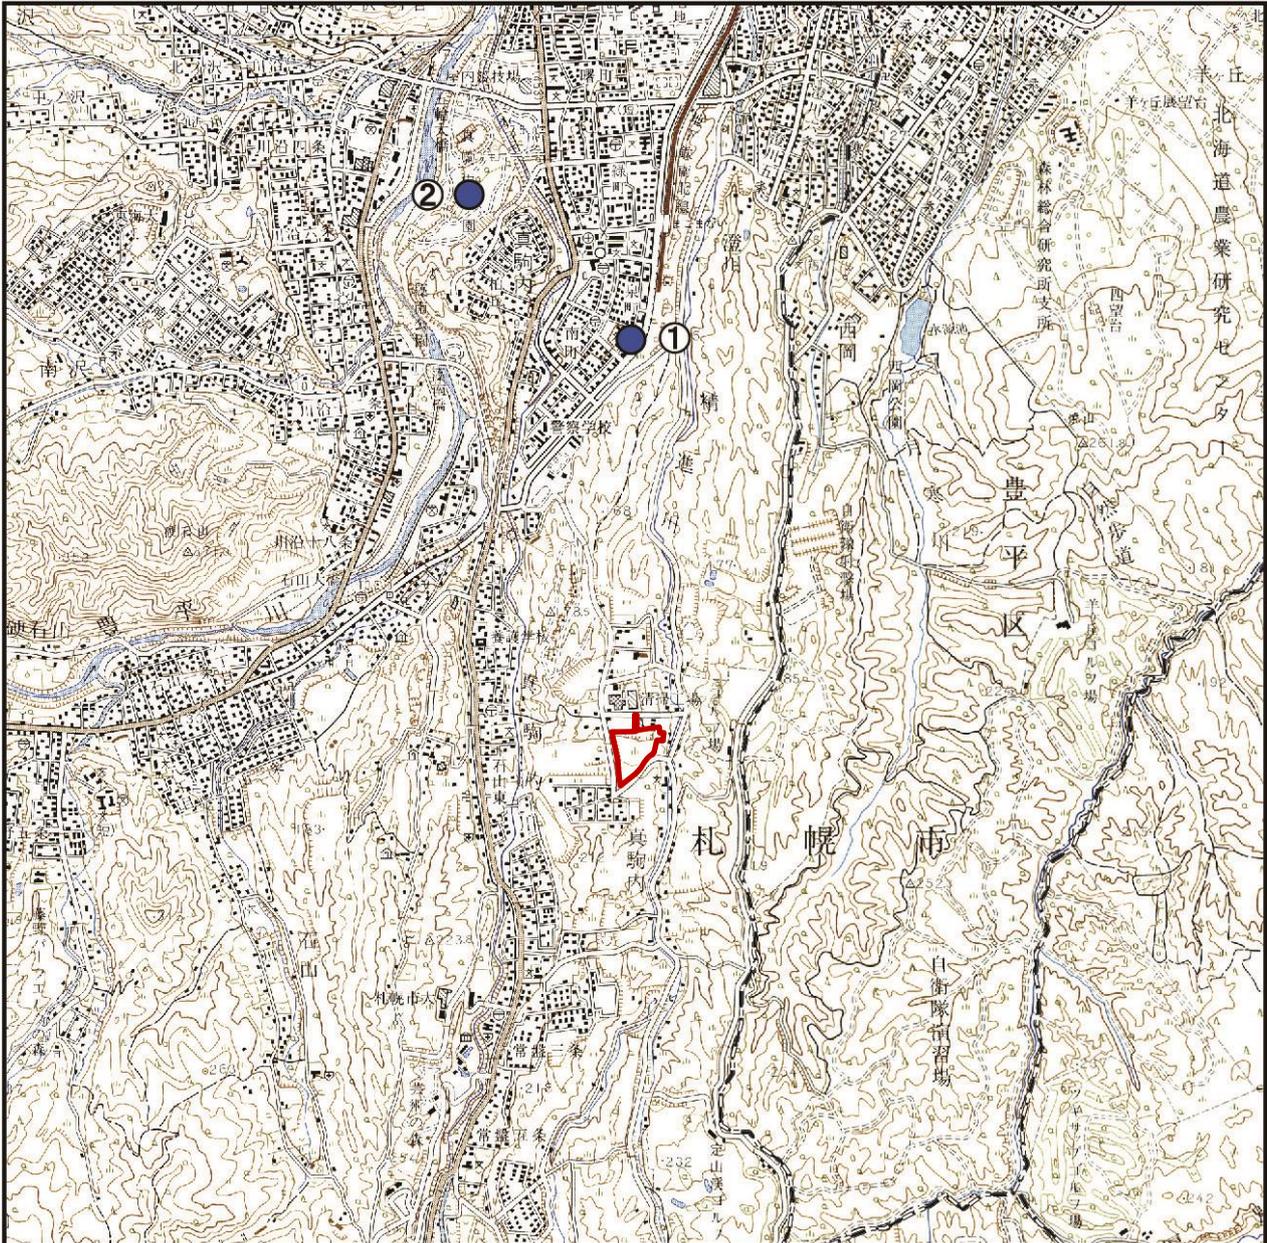
図 3-2-1-24
水準測量測定地点位置図

事業実施区域が位置している札幌市南区においては真駒内の2地点で累積沈下量を測定しており、測定地点を表3-2-1-34及び図3-2-1-24に示す。

平成9年度から16年度までの8年間において、道職員アパートで11.5mmの地盤沈下が、また、真駒内公園では11.3mmの地盤沈下が観測された。

しかし、平成17年度から平成22年度までの6年間では、2地点の地盤は沈下せずに2～3mm浮上している。

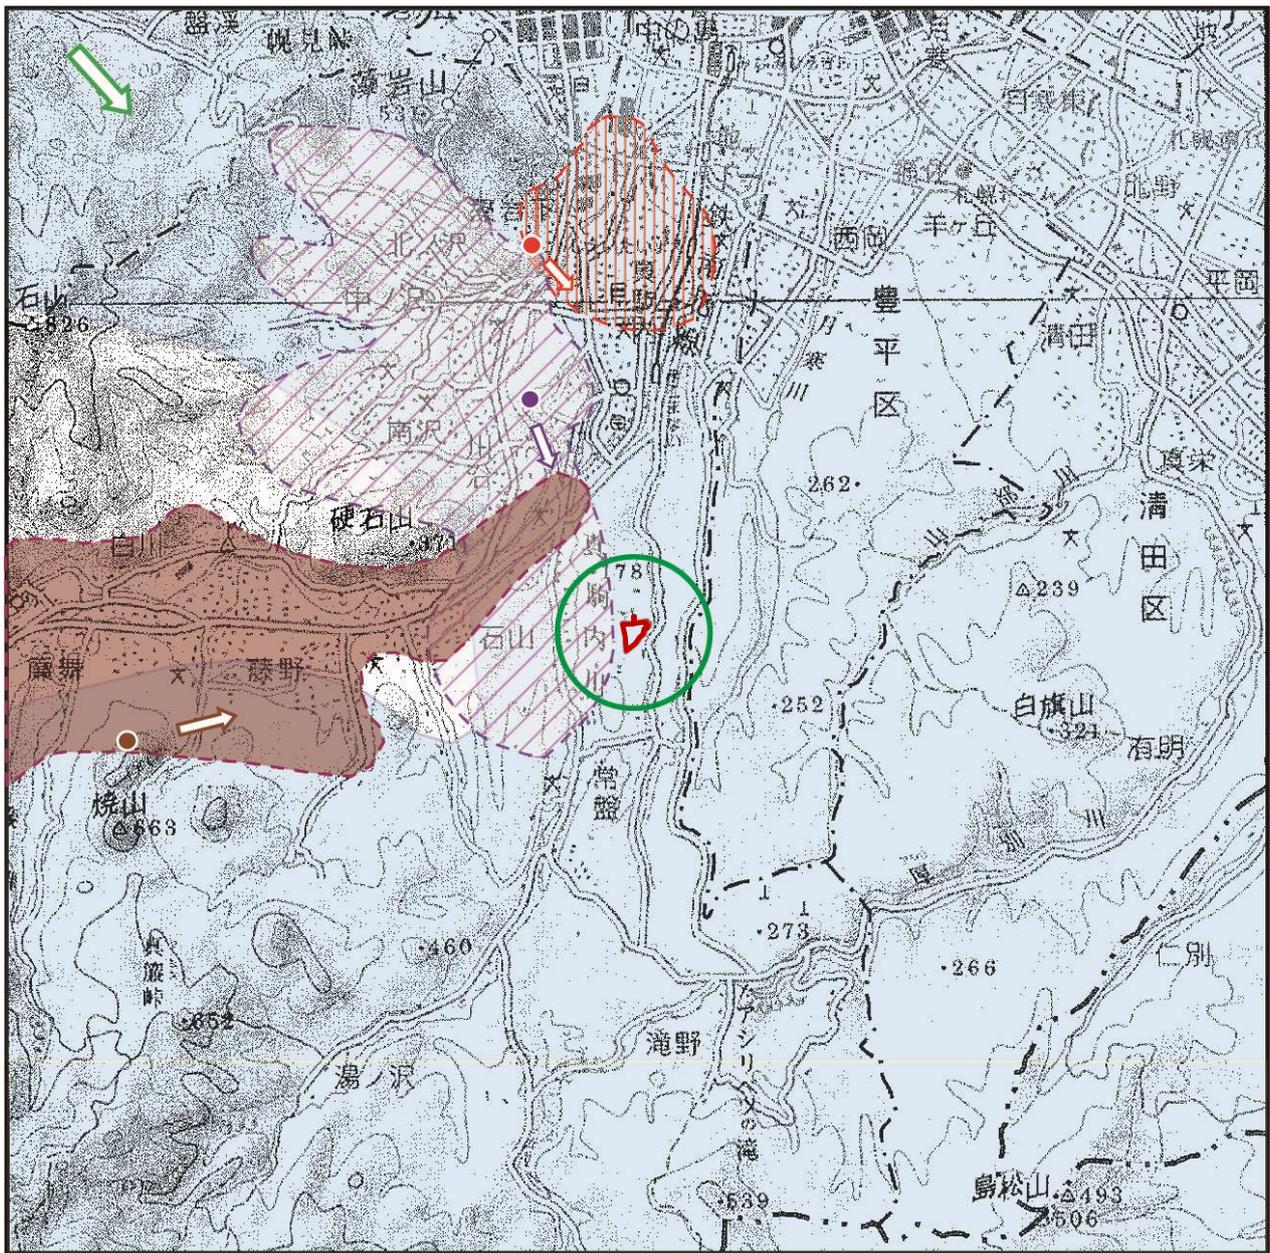
図 3-2-1-25(1)
テレビ電波受信エリアと送信局

影響範囲（電波障害）を含むテレビ電波の受信エリアを図 3-2-1-25(1)に示す。

テレビ放送の受信については、手稲山送信局からの電波が藻岩山等の影になるため、図に示す3箇所の中継局（●印）が設置されている。「藻南デジタル中継局」は約20,000世帯が対象であり、石山東地区や駒岡団地の西側地区を受信エリアに含んでいる。詳細を図 3-2-1-25(2)に示す。

事業実施区域は、付近の中継局と受信エリアを遮る位置には計画していない。ただし、事業実施区域の南東方向は、手稲山送信局の電波が計画する新工場によって遮られる位置関係にある。

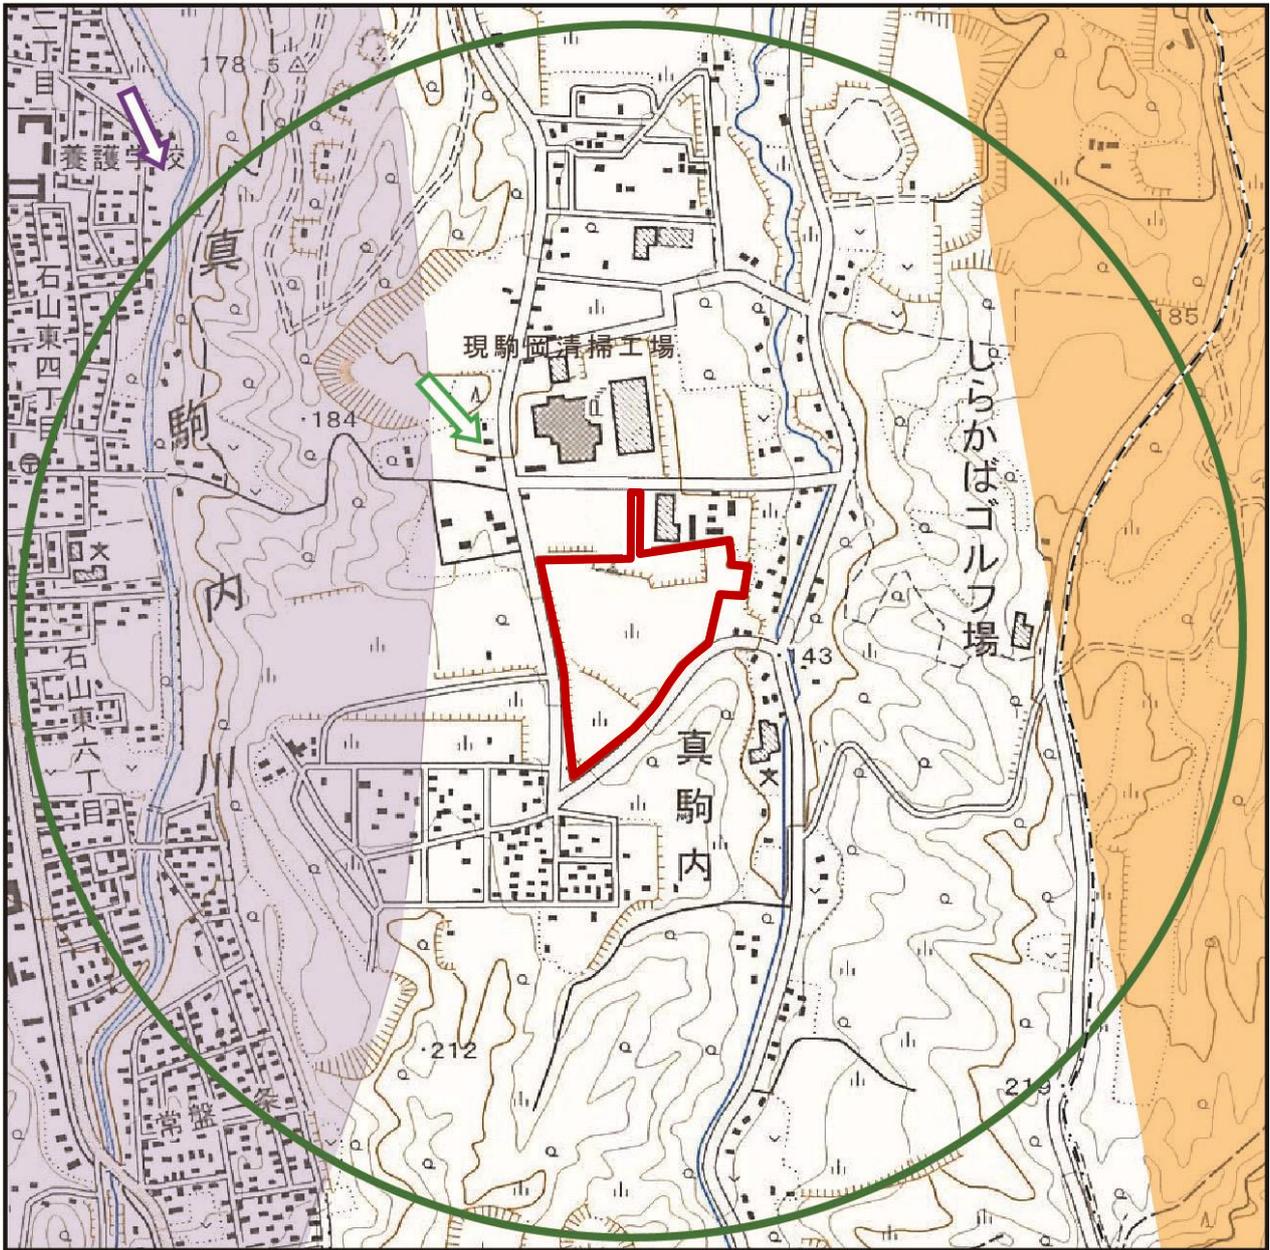
図 3-2-1-25(2)
 テレビ電波受信エリア(拡大図)
 及び電波伝搬障害防止区域

この他、図 3-2-1-25(2)のとおり、電波法に基づく重要無線に係る「電波伝搬障害防止区域」が、しらかばゴルフ場の上空から東側に設定されているが、事業実施区域には関係していない。

注1：藻南デジタル中継局は、真駒内公園467-4柏丘高台配水池にある。
 注2：図の全域は手稲山中継局のテレビ電波受信エリアである。

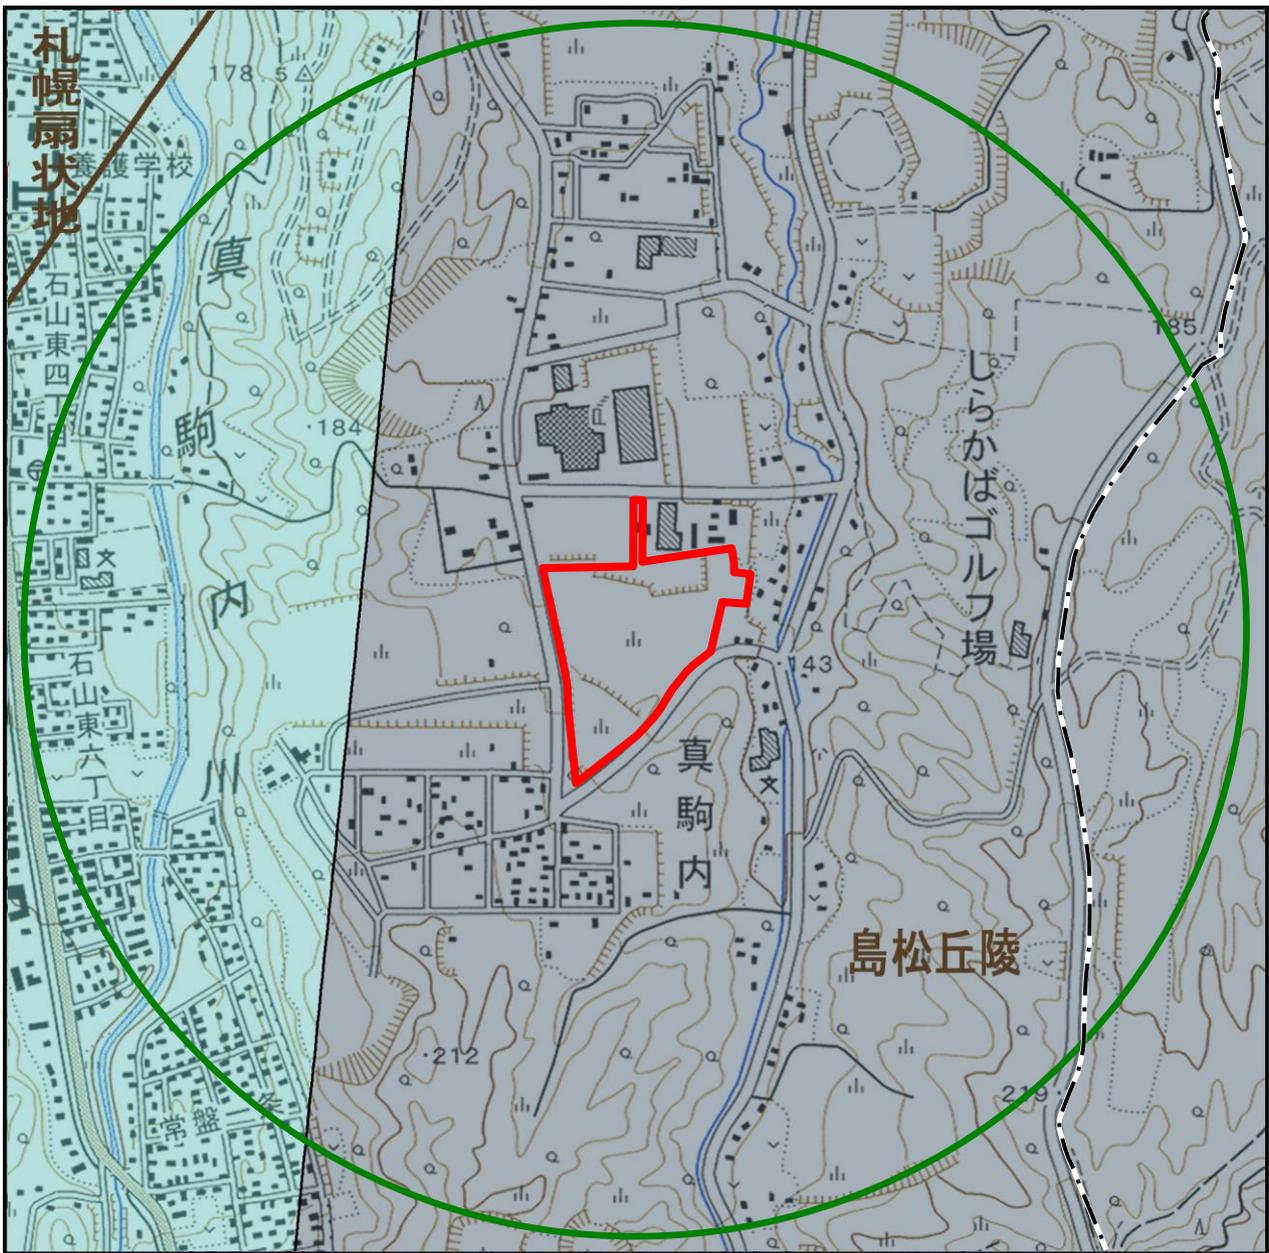
図 3-2-2-1 地形分類図

事業実施区域周辺の地形の分布状況を表 3-2-2-1 及び図 3-2-2-1 に示す。

真駒内川から東側には、大起伏丘陵地である島松丘陵が広がっており、真駒内川の流域は扇状地性低地である。

影響範囲（地形及び地質）は、扇状地の上流部にある火山灰台地に位置しており、他文献の図 3-2-2-1 及び図 3-2-2-2 においても概ね同様である。

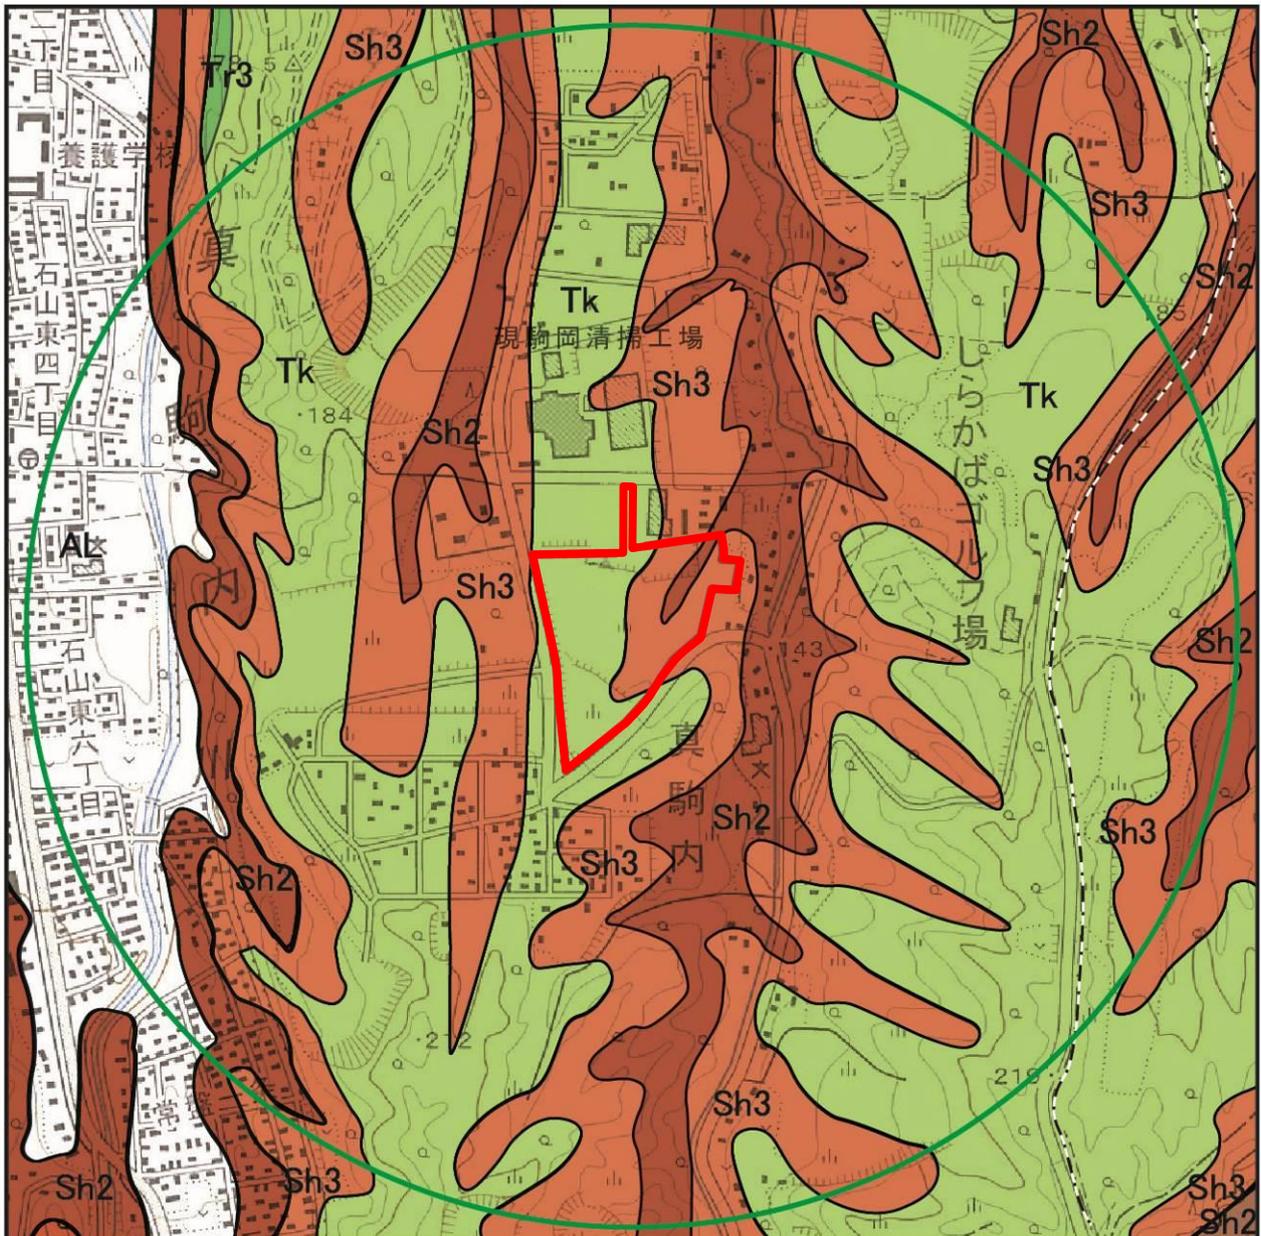
図 3-2-2-2 表層地質図

事業実施区域の周辺における表層地質の分布状況を表 3-2-2-2 及び図 3-2-2-2 に示す。

事業実施区域には火山灰、火山灰質粘土、浮石質凝灰岩（火山灰）及び含石英角閃石普通輝石紫蘇輝石安山岩質熔結凝灰岩が広範囲に分布しており、真駒内川流域には砂・礫・粘土が分布している。

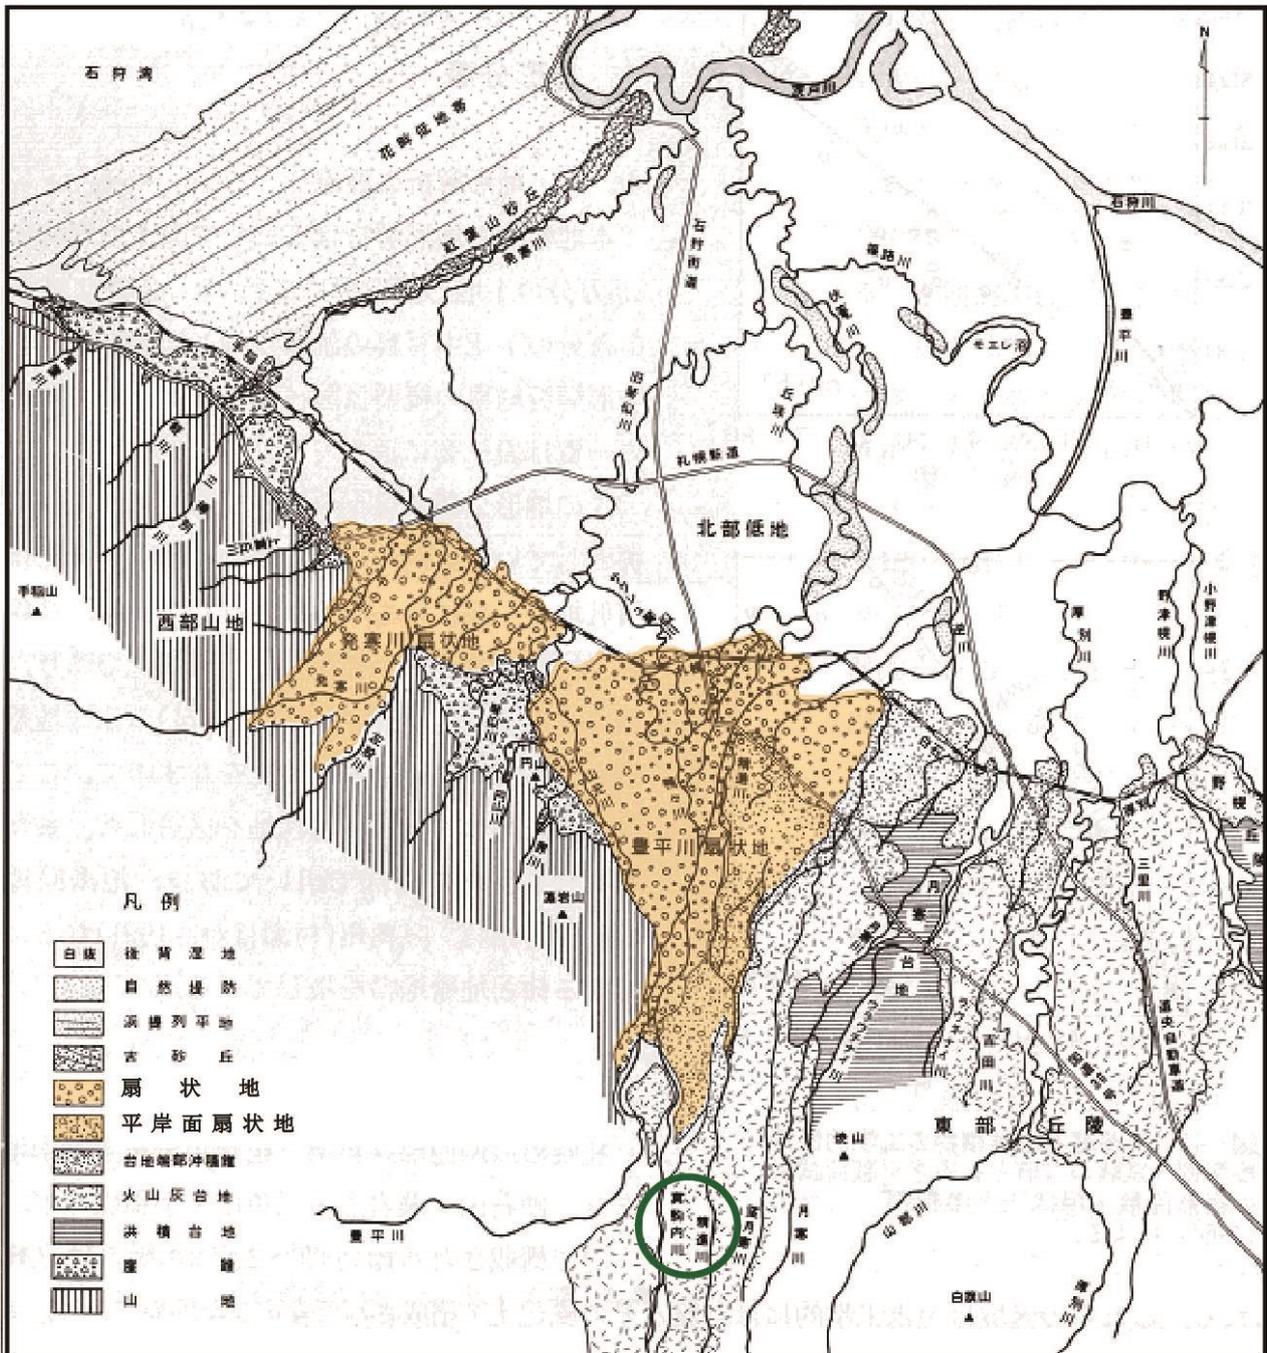
図 3-2-2-3 札幌地域の地形

影響範囲（地形及び地質）の周辺における重要な地形・地質は、表 3-2-2-3 のとおり、「日本の地形レッドデータブック」*におけるランク C（緊急な保全が要求される）に該当する豊平川扇状地がある。ただし、図 3-2-2-3 のとおり、豊平川扇状地は影響範囲（地形及び地質）には含まれない。

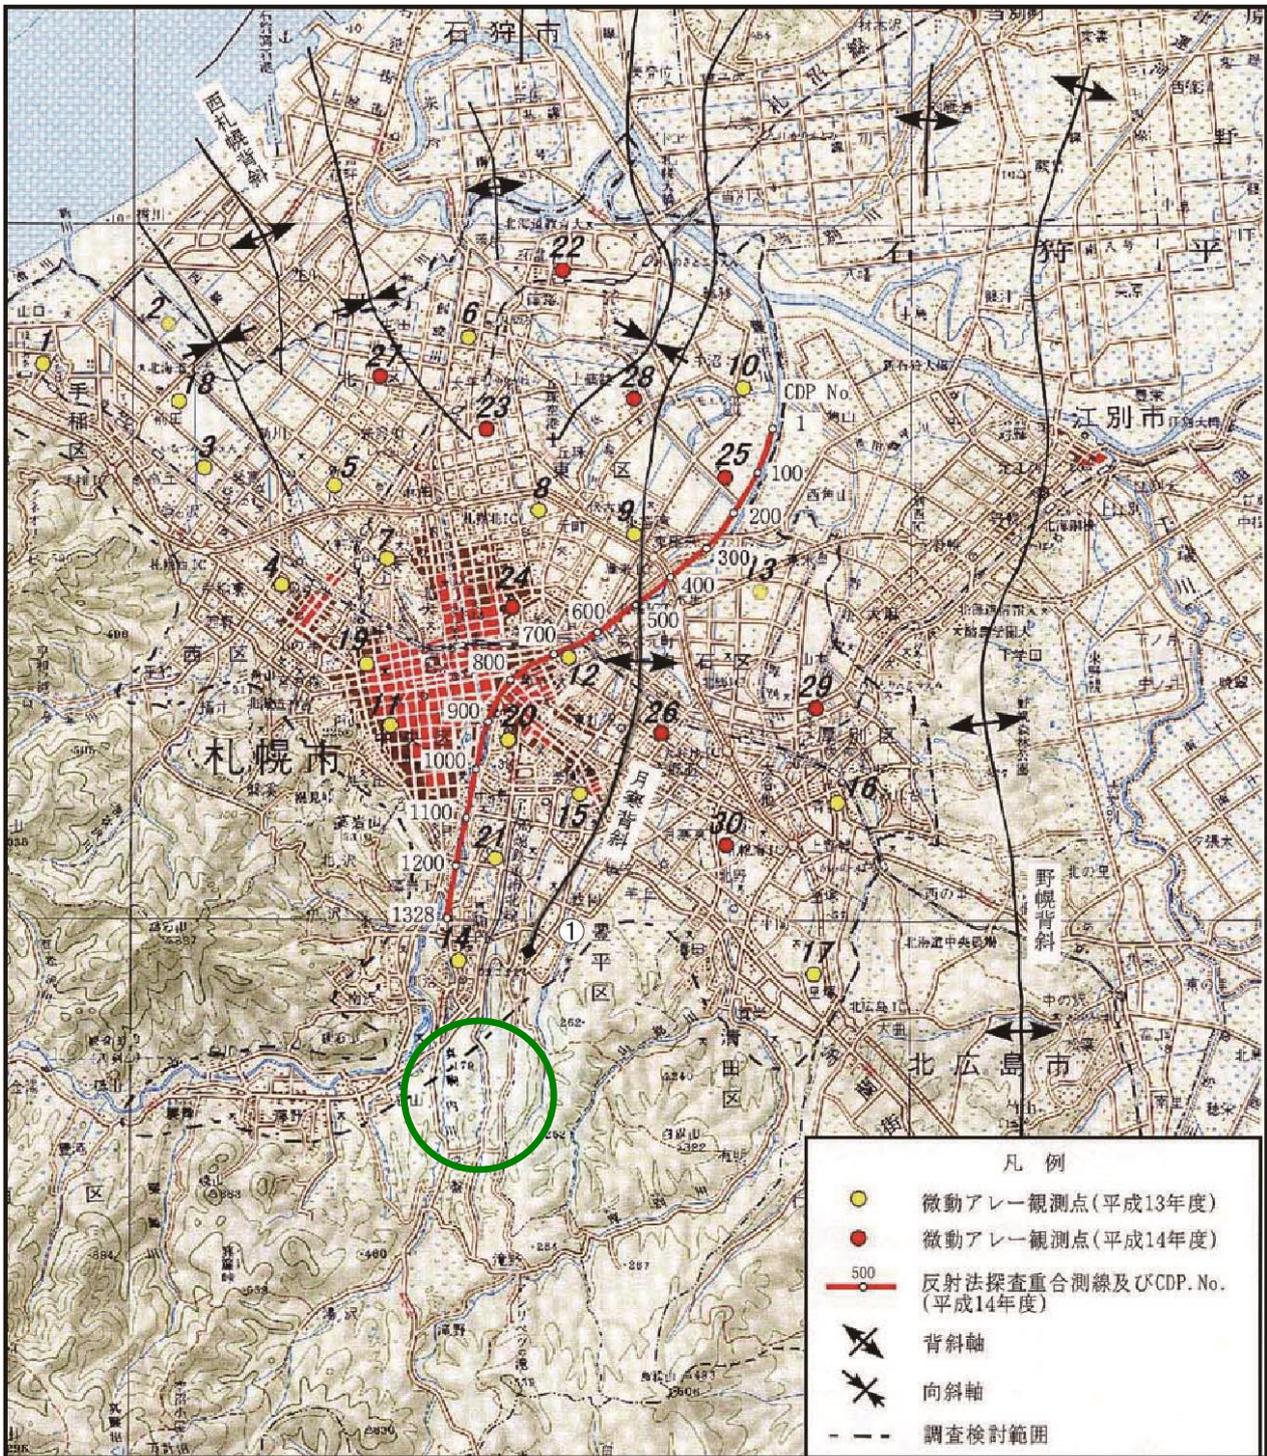
図 3-2-2-4
札幌市周辺の褶曲構造分布図

影響範囲（地形及び地質）の周辺においては、図 3-2-2-4 のとおり『月寒背斜』が豊平区西岡付近まで確認されている。
