(3) 水に係る環境の状況

1) 水 象

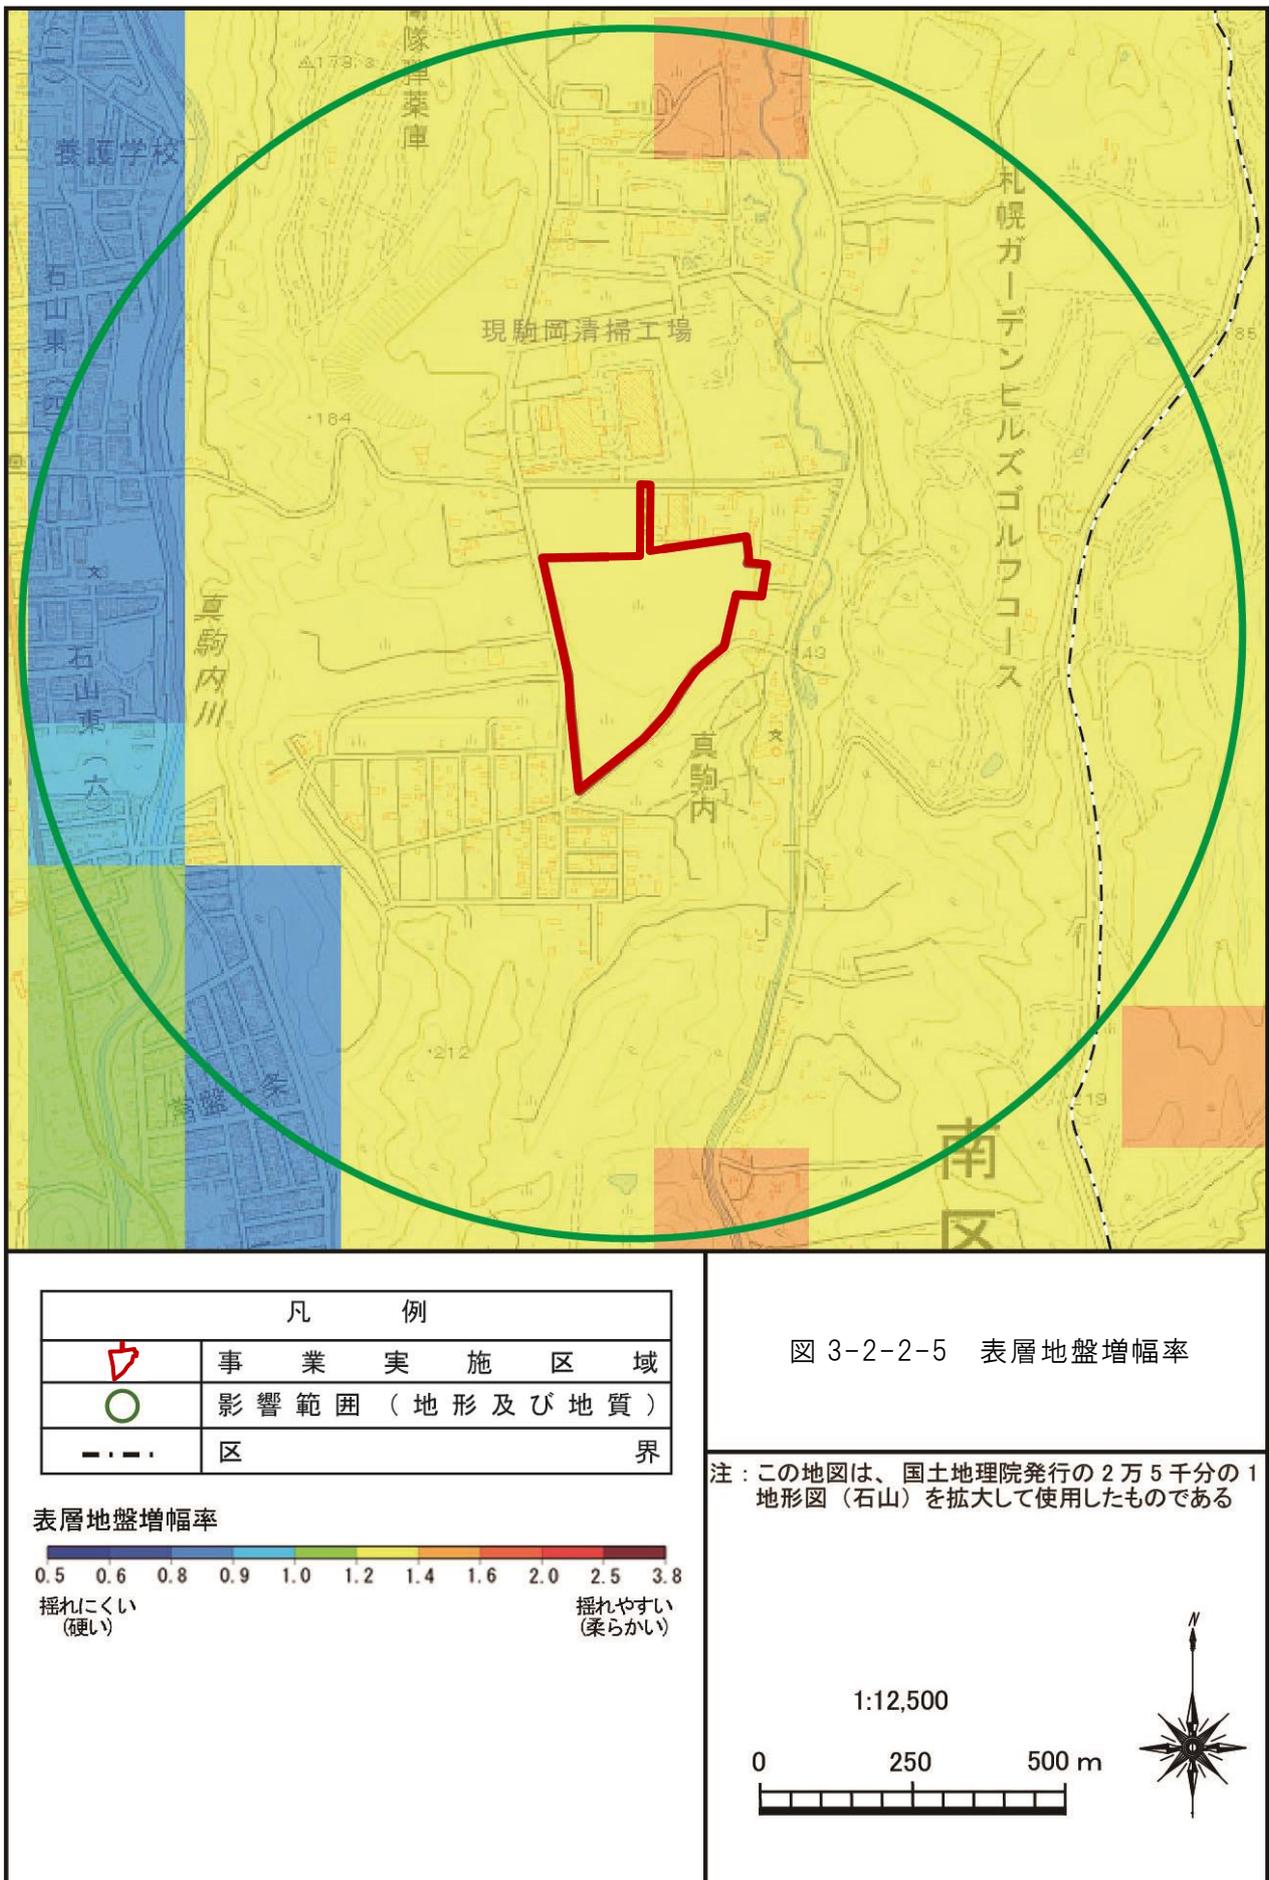
事業実施区域及びその周囲の表層地盤増幅率の状況を図 3-2-2-5 に示す。

表層地盤増幅率とは、地震時の揺れの大きさを数値化したのもので、数値が大きいほど地盤は弱く、揺れは大きくなる。

我が国においては、増幅率が「1.5」を超えれば一般に要注意とされ、「2.0」以上の場合は強い揺れへの備えが必要とされている。

事業実施区域の表層地盤増幅率は「1.3」前後であり、比較的増幅率が低く揺れにくい地盤である。
