仕 様 書

豊平館連結送水管修繕業務

豊平館（札幌市中央区中島公園1-20）

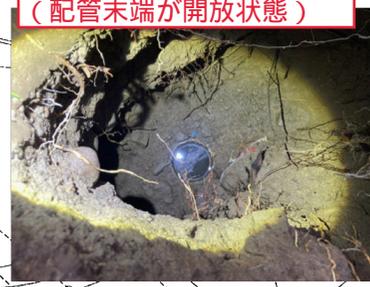
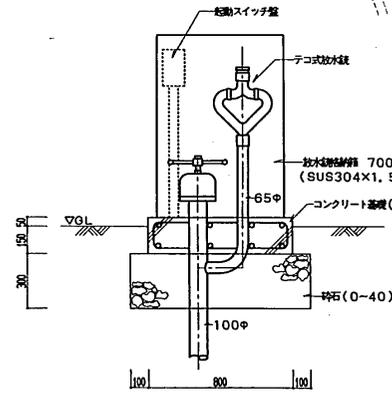
【別添1】豊平館連結送水管の修繕場所

【修繕部位】連結送水管送水口
 (末端で配管に孔があいている状態なので、放水銃の放水圧力が不足している状態)

連結送水口のあった地中部
 (配管末端が開放状態)

- 新たに双口送水口（100A）、外面被覆鋼管 100A、継手・カップリング類を用意し、掘削、配管取り付け、埋め戻し作業を行うこと。型式及び数量は下表のとおり
- 掘削範囲は別添図2で示す縦2m×横2m×深さ1m程度を見込むものとする。
- 配管改修後には、放水銃の放水試験を行い、必要な放水圧力が確保されていることを確認すること。

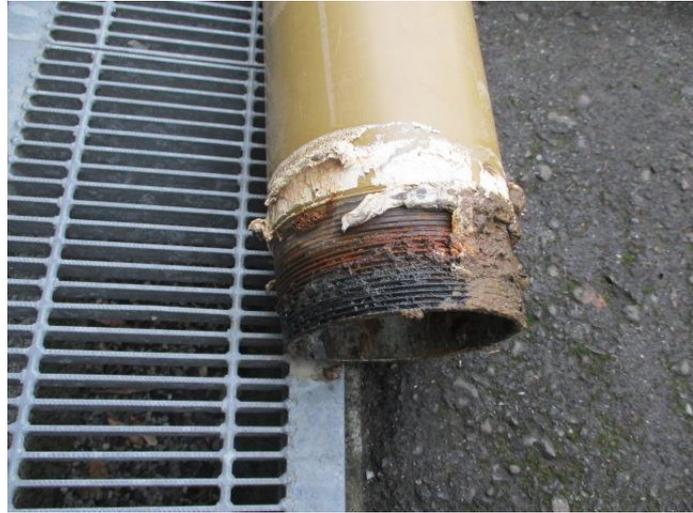
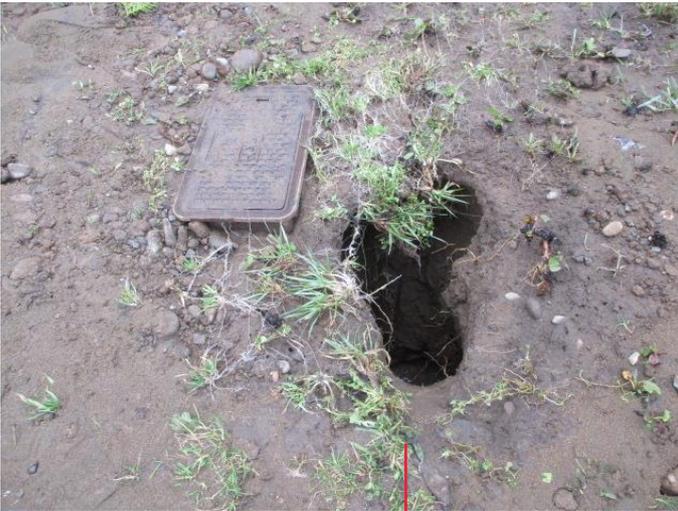
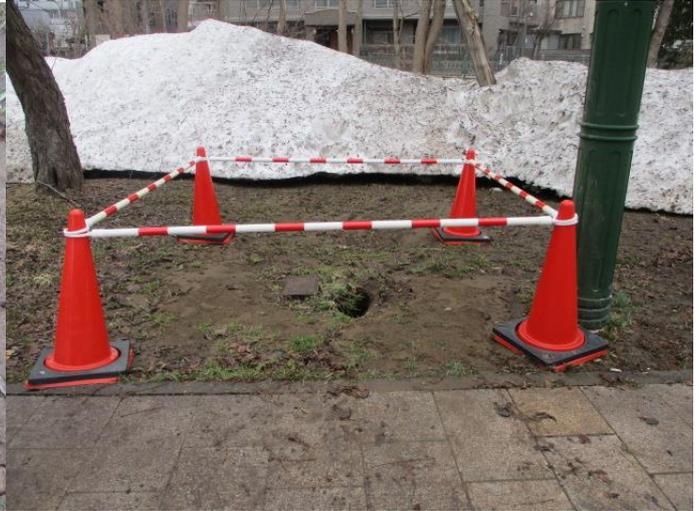
穴の中の状態は
次ページ写真

現状は写真のようにカラーコーンで周囲を囲ってる。
掘削は、この穴の周囲について
縦 2 m × 横 2 m × 深さ 1 m 程度
の想定

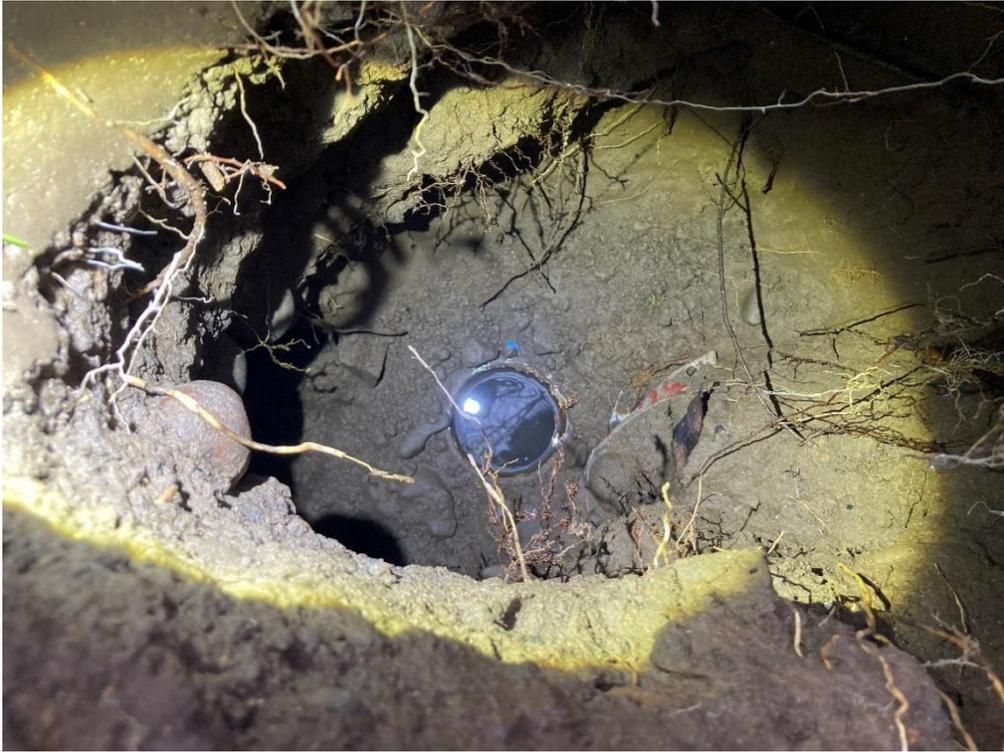
【豊平館連結送水管】

穴内部の状態
配管が外れた部分
の改修を行う。

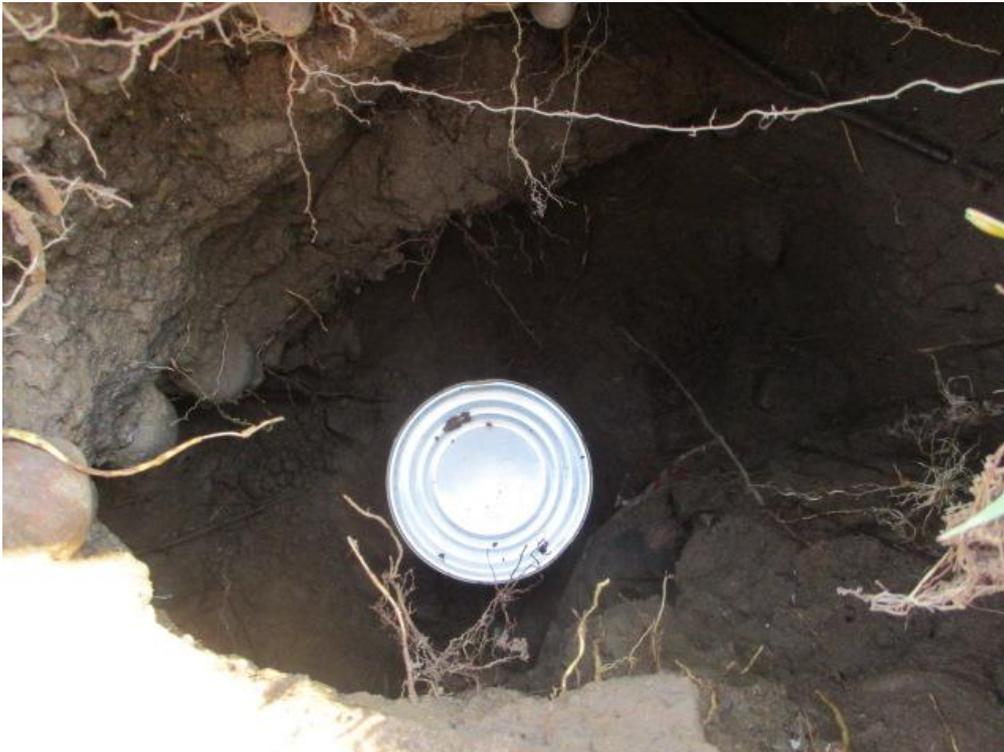
【金属製の缶設置後】

配管の中に異物
が入らぬよう
に、現状では金
属缶を上から被
せている。
