仕 様 書

八窓庵等劣化部修繕業務

八窓庵（札幌市中央区中島公園1番 日本庭園内）

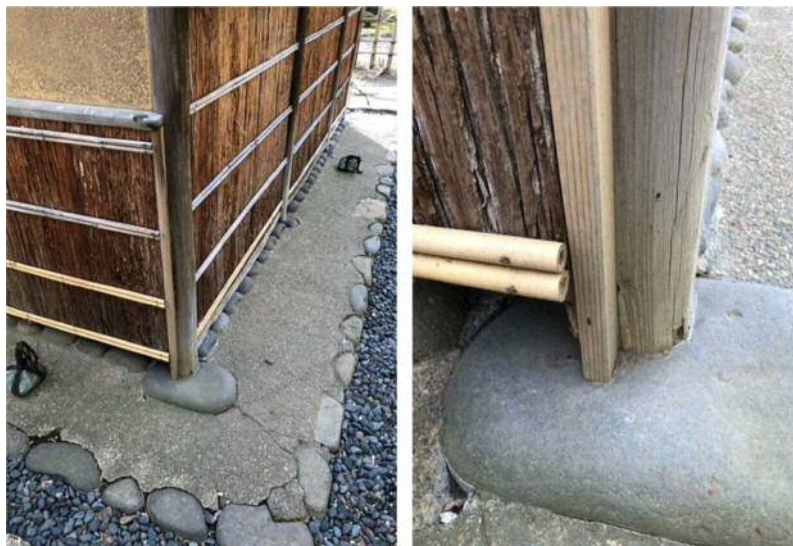
(4) 三分庵北面腰壁の杉皮固定部の補修

杉皮の固定部が不安定のため、一旦杉皮を外し、下地確認をしたうえで再固定の方法を検討し補修すること (長い釘を使用しての再固定を想定)

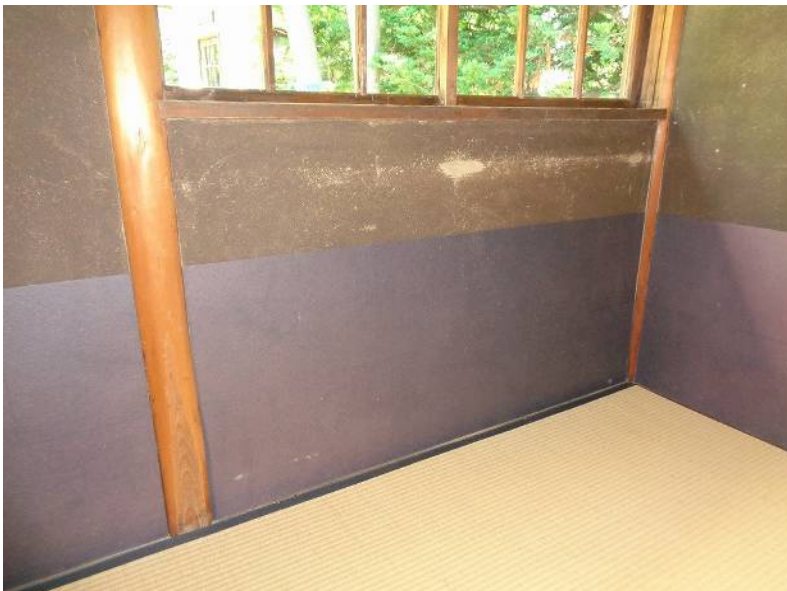
No.2

工種	原状
日付	2022年7月6日
三分庵西面

破損している三分庵の西面軒天桎板破損部分 (N=3 箇所) の修繕を行う。
軒天桎板補修は、屋根を解体しないように軒裏からの補修方法を想定。
材質は平成 20 年の復旧工事の際に使用されている杉桎とし、新規に補修した部分は周囲と既存色合わせの古色塗を行うこと。

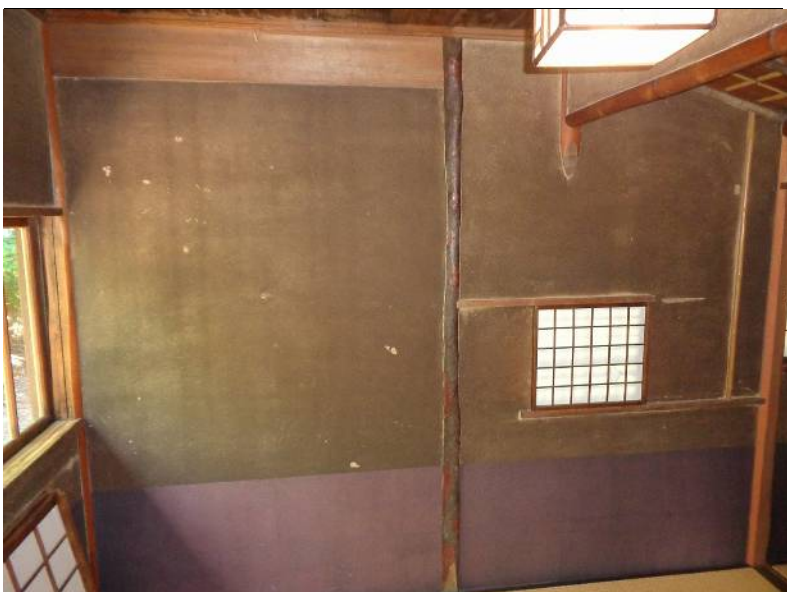
No.3

工種	原状
日付	2022年7月6日
三分庵北面

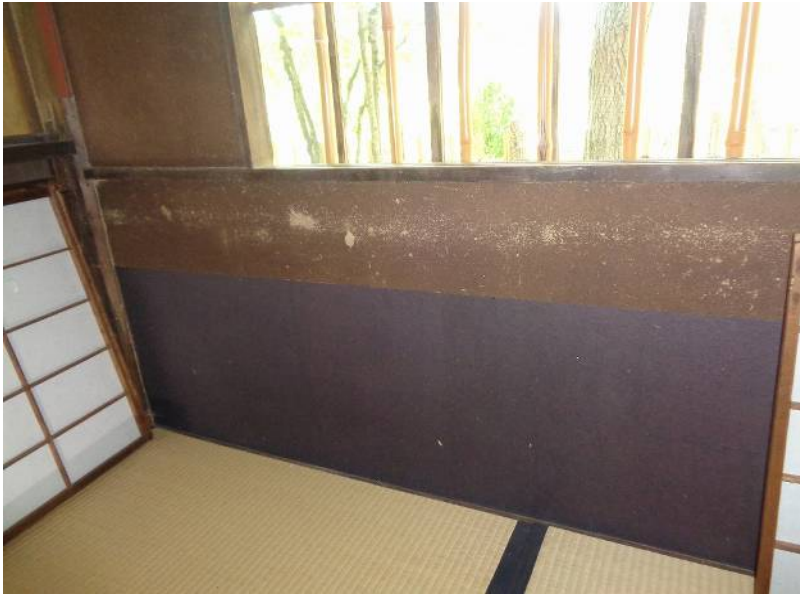
No.7

工 種	原状
日 付	2022年7月6日
八窓庵南面

劣化・破損している八窓庵および三分庵内外部の土壁修繕を行う

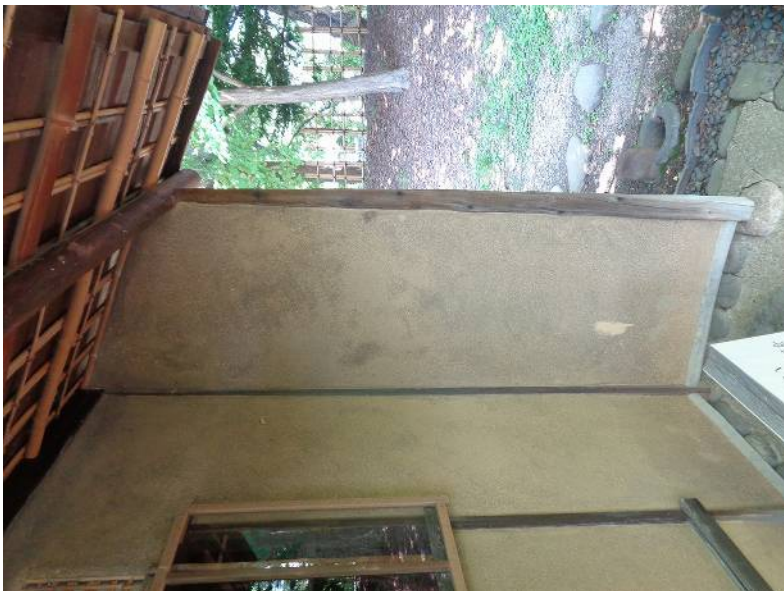
No.8

工 種	原状
日 付	2022年7月6日
八窓庵東面外部

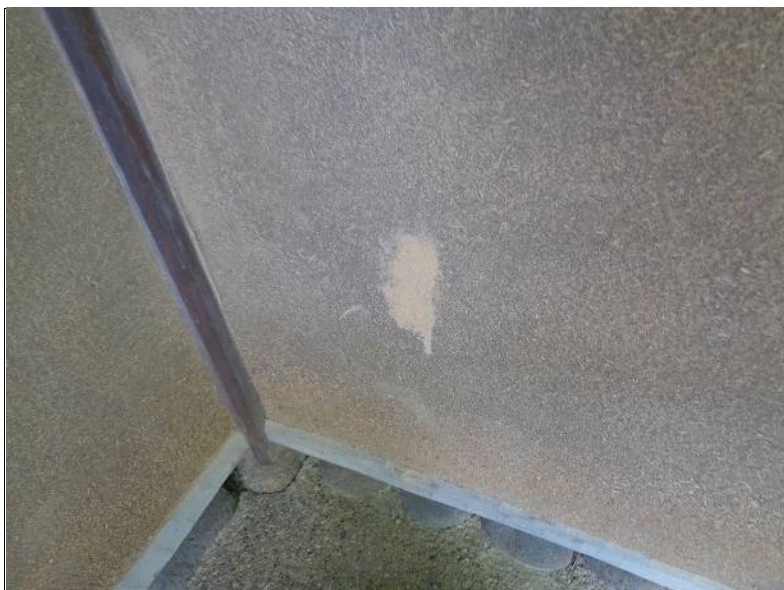
No.9

工 種	原状
日 付	2022年7月6日
八窓庵東面外部
