## 第2章 保存管理計画

### 1 保存管理の現状

#### (1) 保存状況

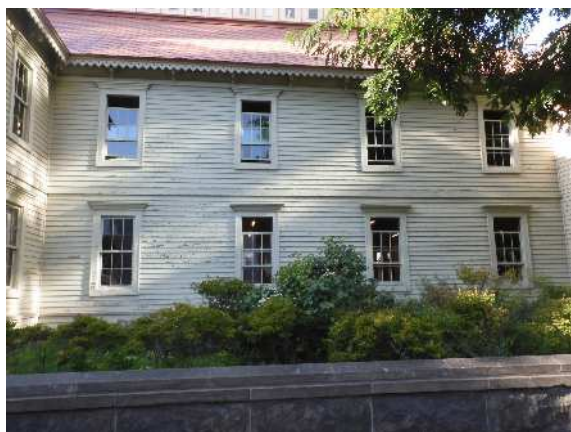
調査写真1. 南面外壁

塗装は平成30年に外壁の全面塗替を行っているが、南面の剥離が顕著で、早急な塗装補修が望まれる。塗装の剥離は柱や下見板等の繊維方向に直交して亀裂が入り、木地から剥がれ落ちている。剥離の主な原因として、古い塗装の掻き落としや下地処理が不十分であったことに起因しているとみられ、塗装の塗り重ねにより通常より厚い塗膜となったことで、剥離が進行したと考えられる。北面・東面は塗装の剥離が比較的少なく、明治11年当初の下見板が残存している。

外壁南面は基礎上から軒  
下まで塗装の剥離が著し  
い。柱や下見板の繊維方  
向に直交して亀裂が入り  
、剥がれ落ちる。古い塗  
膜の搔落しや下地処理が  
不十分であったことに加  
え、塗り重ねにより通常  
より厚い塗膜となってい  
ることが影響している  
と考えられる。＜調査写  
真1～2＞

- 剥落した塗装の塗替え(仕様検討時は付属資料4参照)
- 雨漏りした屋根の葺替え、屋根下地の補修
- 腐朽・毀損した木部の補修
- 窓下枠の水切りへの金属板の挿入等の措置
- 開閉困難な建具の補修および建付け調整
- 設備機器の更新(電気、空調機械、給排水衛生)
- 内装等の改修

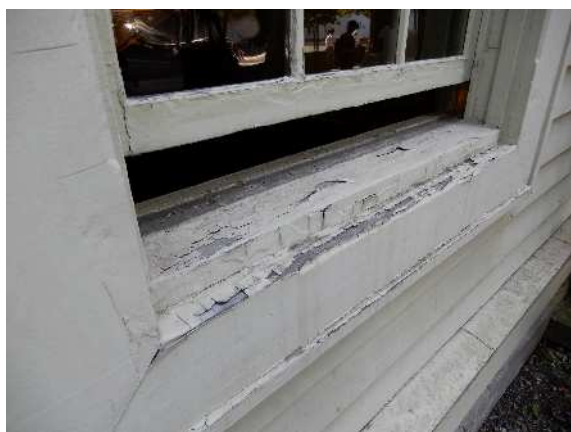
調査写真3. 窓下枠の水切り部分の傷み

窓の下枠の水切りには雨  
水による傷みがみられる。  
＜調査写真3＞

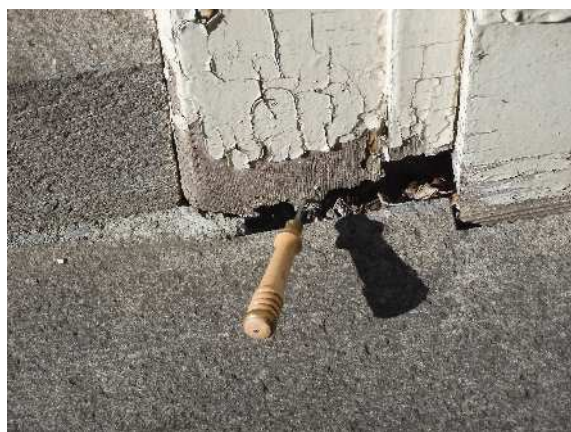
調査写真4. 東階段室 南面出入口付近の柱足元の腐朽

市指定文化財の東階段室の南面出入口付近で柱の足元が腐朽しているほかは特筆すべき破損は確認できず、概ね健全とみられる。柱は木材の性質によるねじれや割れが一部でみられるが、これらが近年進行している様子はない。床下は換気口を設けており、通気も良好で床組は概ね健全である。

柱の根元が腐朽してい  
る。階段踏石の雨水の滞  
留によるものとみられる。  
＜調査写真4＞

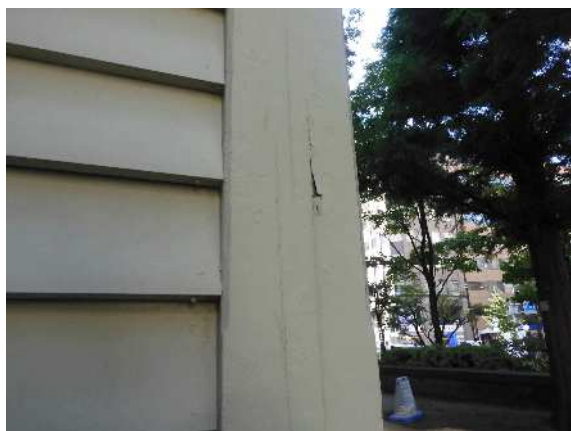
調査写真5. 部分的な塗装剥離

北面・西面は塗装の剥離  
が一部見られる。補修は  
タッチアップ程度。＜調査  
写真5＞

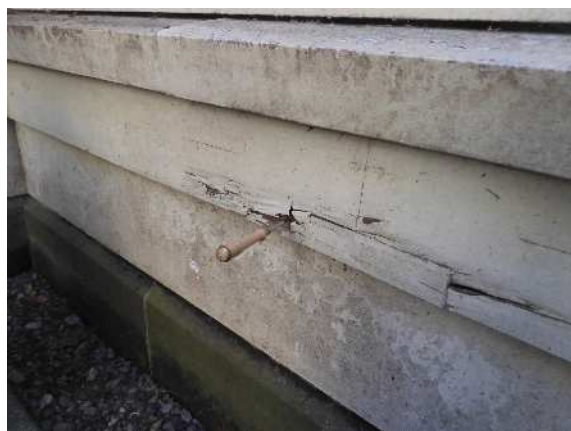
調査写真6. 下見板の腐朽状況

壁板は北面の外壁下見板で腐朽が1か所みられるほかは概ね健全である。内外部の壁板は乾燥による割れが僅かにみられるが、壁板やその他の部材への影響は少ない。

一部の下見板に腐朽や割  
損が見られる。＜調査写  
真6～7＞

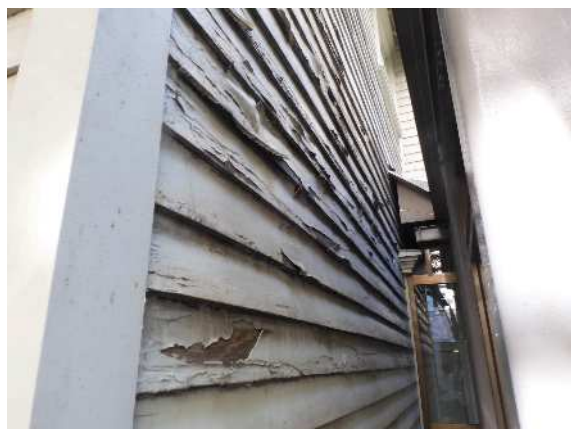
調査写真8. 東階段室 北面外壁の塗装剥離

ガラス廊下との接続部で  
外壁塗装の劣化が著し  
い。積雪や湿気が原因  
か。＜調査写真8＞

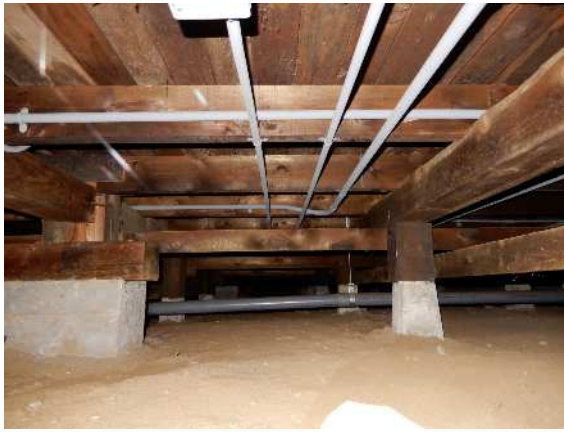
調査写真9. 床下の状況

床下は通気も良く概ね健  
全＜調査写真9＞

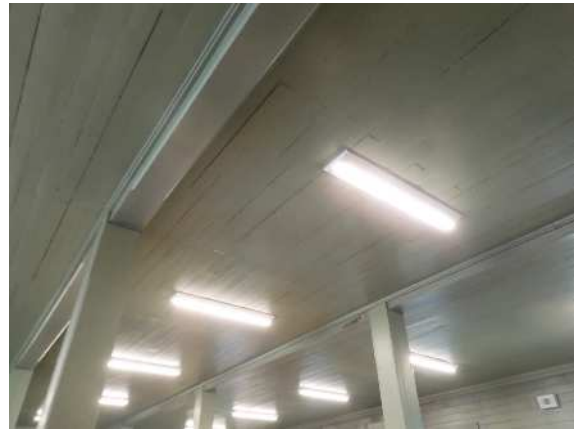
調査写真10. 1階大展示室 天井板の隙間

天井板は1階大展示室等で板同士の端部で隙間が生じている箇所が散見されるが、美観を損なう程度で脱落するおそれは殆どない。

天井板の隙間が散見され  
るが美観を損なう程度で  
落下するおそれは殆どな  
い。＜調査写真10～11＞

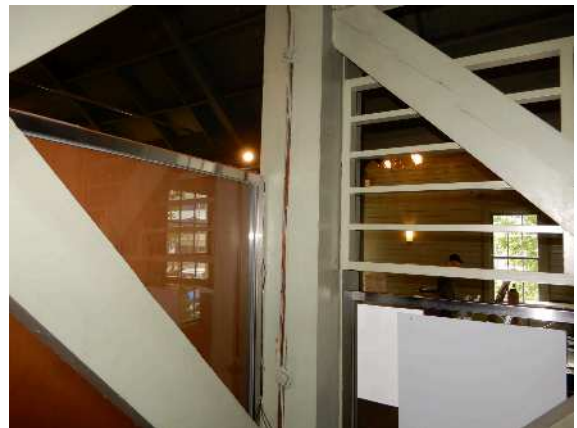
調査写真12. 時計塔 柱の割れ

時計塔周辺では柱や横架  
材に亀裂が多くみられ  
るが、木材の性質によ  
るもので、近年は進行  
していない模様。  
＜調査写真12～13＞

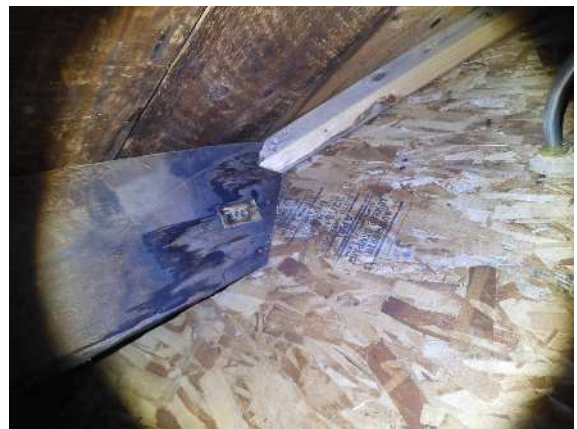
調査写真14. 2階ホール 小屋裏より母屋の雨漏り跡

小屋組は点検口から確認  
した範囲では母屋に雨  
漏れ跡があるものの、漏  
水の進行は認められな  
い。＜調査写真14＞

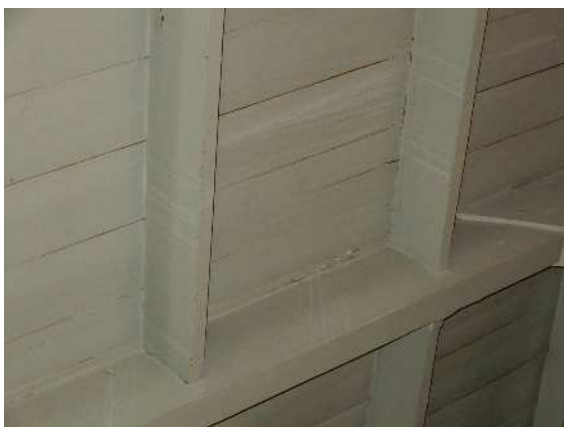
調査写真15. 2階ホール 合掌・母屋・野地板の雨漏り跡

小屋組は破損や劣化がみられず、概ね健全である。2階ホール南西では合掌・母屋・野地板に雨漏れ跡がみられ、年に数回、強風を伴う雨天時には屋内への滴下が起こるが、小屋裏から確認した範囲では直接的な原因が確認できず、経過観察が必要である。

合掌・母屋・野地板に雨漏  
り跡が見られる。谷筋か  
らの漏水の可能性があ  
るが、原因は確認できず  
経過観察が必要。  
＜調査写真15＞

降雨時に雨漏りが確認された際には、被害状況を確認し、建造物の保存に影響しないよう対処する。降雪時には、小屋組保護のためルーフヒーティングを十分に効かせ、屋根谷部の雪を早めに溶かす。時計台外周部については、屋根からの落雪による人災の恐れがあるため、立入禁止措置を取る。

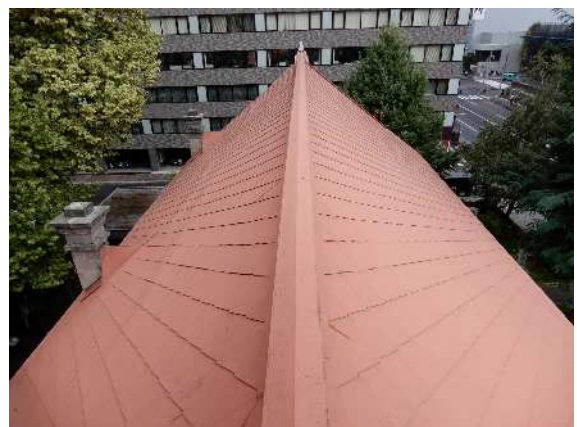
調査写真16. 垂鉛引鉄板葺の状況

屋根は前回の葺替から25年以上経過しており、将来的には屋根葺替が見込まれるものの、発錆はごく僅かでハゼ切れは認められず、葺替時期に達していない。ただし、屋根の谷部は漏水の弱点になりやすく、平成30年には雨漏りが発生して屋根板金のシーリングを施していることから部分的な修繕は必要となり得る。

屋根の亜鉛鉄板葺は将来  
的には屋根葺替が見込  
まれるものの、現状発  
錆はごく僅かで葺替時  
期には達していない。  
＜調査写真16＞
