## 付属資料2

### 時計台建物周辺の変遷

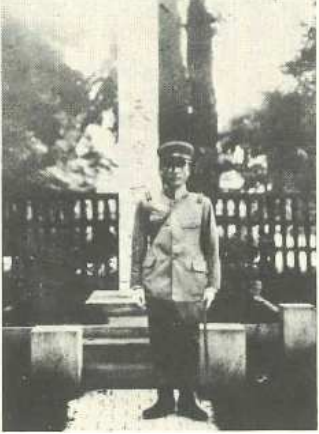
昭和9年8月30日に、明治天皇が明治14年9月1日に札幌農学校(現時計台)を訪れたことを記念して、「明治天皇聖跡碑」が設置竣工し、同年9月1日に除幕式が行われた。当初は、碑を中心に芝生・花壇の庭園化の計画がなされ、北海道大学帝国大学農学部助教授前川十郎に設計を依頼したが、庭園整備の工事は中止となり、碑のまわりの整備だけに終わっている。

| <p>昭和十九年(1944年)／軍が使用中の時計台正門南側にあった明治天皇聖蹟碑／出典:「さっぽろ文庫6 時計台」札幌市教育委員会編</p> | |

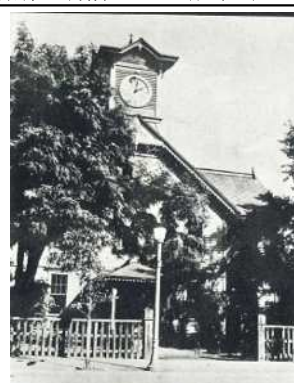
昭和16年には柵の前に街路灯が設置されていることが分かる。配置図によると、時計台の敷地の西側（正面）と南側には樹木が植栽され、北側、東側は増設された建物が配置されていることが分かる。

昭和16年(1941年)／街路灯のついた時計台／出典:「時計台今昔写真集」札幌市教育委員会編

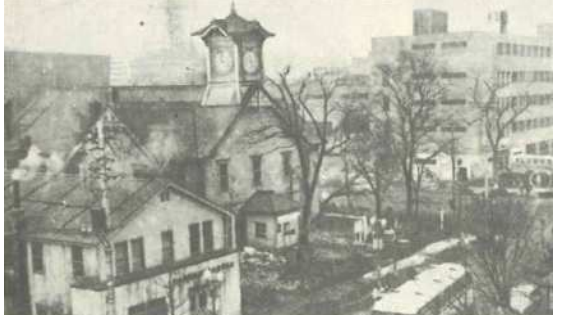
昭和33年5月には、北海道大博覧会の開催前に、敷地境界の生垣を札幌軟石による高さ1.3mの石垣に取り替えた。この環境整備は、博覧会を見に来る外来客を考えての措置だったと思われる。(さっぽろ文庫6 時計台p.271より)

| <p>昭和31年／中央創成小学校から見た時計台／出典：「さっぽろ文庫 6時計台」札幌市教育委員会編</p> | <p>昭和33年4月／石垣にする前の時計台／出典：「さっぽろ文庫 6時計台」札幌市教育委員会編</p> |

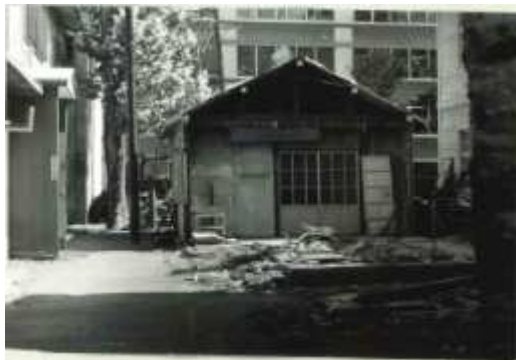
昭和42年に行われた復原工事に伴い、時計台の北側にあった石炭庫等の建物群は解体撤去され、敷地内の配置は現在のものに近い状態となる。昭和30年代の写真と比較すると、塀や正面の看板等の設置物は同じものが使用されており、この改修時に外構整備が行われた様子は確認できないが、その後の写真では看板の設置や樹木が増えていることが確認できる。

昭和42年／敷地北側にあった石炭庫

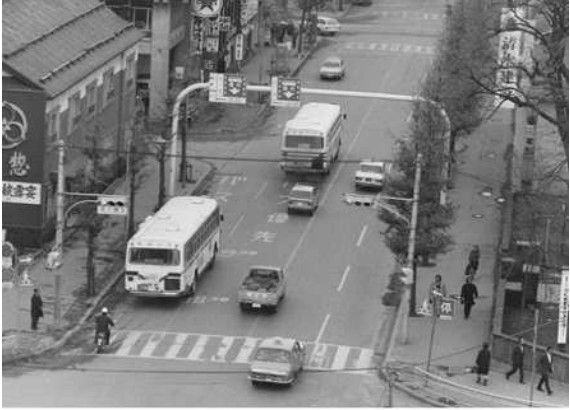
| <p>昭和46年10月／時計台と街並み／札幌市公文書館所蔵</p> | <p>昭和47年(1972年)11月／時計台前交差点／札幌市公文書館所蔵 ※時計台敷地の南西角に重要文化財旧札幌農学校演武場(時計台)の看板が設置されていることが確認できる</p> |

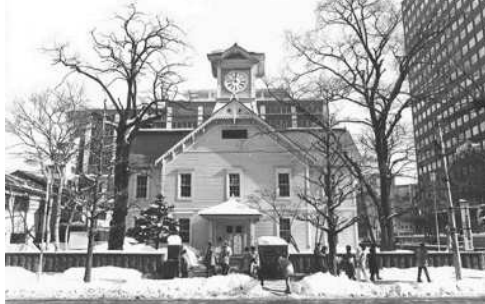
昭和49年(1974年)頃から板垣札幌市長(当時)の「時計台の庭の緑をもっと市民にあげはなつ」という趣旨のうちだしがあり、昭和52年6月に翌年の時計台の創建100周年に向けた記念事業の1つとして、時計台修景工事が行われた。この修景工事では、昭和33年に設置された札幌軟石の石垣を取り払い、薄緑の鉄柵フェンスと門扉が取り付けられた。この材料については、隣接の清水建設㈱の材料寄付のほか、それまで塀に使用されていた札幌軟石を横に敷いて基礎としての再利用が図られている。また、もカエデ1本、オンコ6本、シラカバ5本、山モミジ5本、ライラック12本、玉ドウダン12本、ツツジ48本、サツキ13本の新たな植樹も行われ、時計台の敷地内の環境は見違えるほどになった。(さっぽろ文庫6時計台 p.284-285をもとに記載)

| <p>昭和52年2月／修景工事前／札幌市公文書館所蔵</p> | <p>昭和52年／時計台廻り植栽整備計画図</p> |

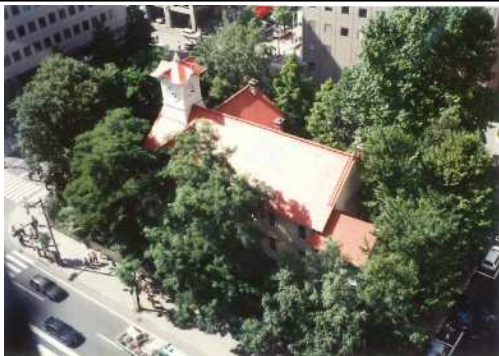
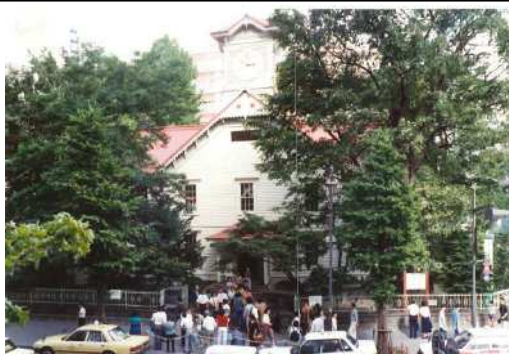
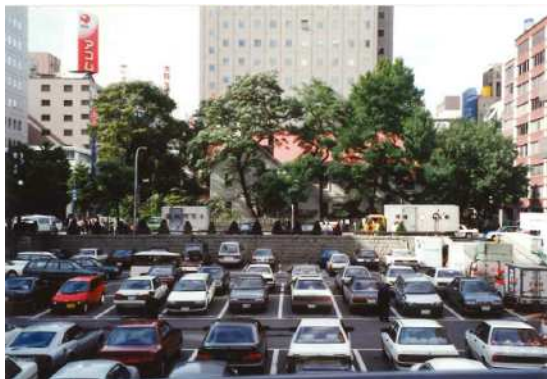
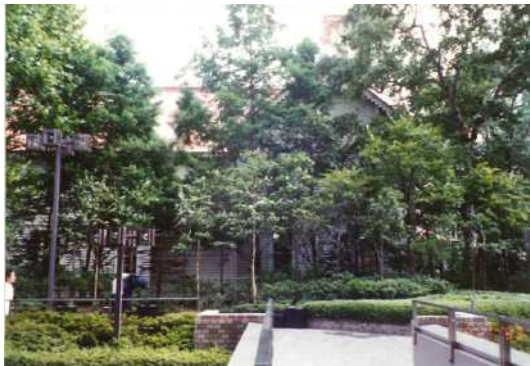
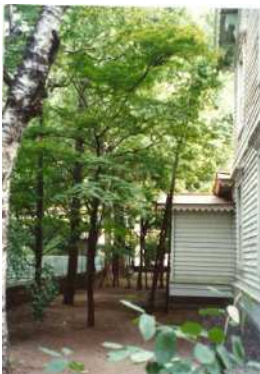
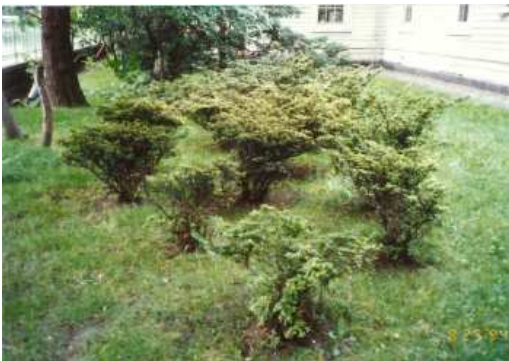
平成6年8月時点での時計台敷地内の植栽は、樹木本数121本(高木36本 低木・小木85本)。敷地の樹木が全体的に過密化しており、以下の問題が確認されていた。

1. 高木の下にある低木・小木や下草(芝生等)が育たず、生育が貧弱となった。
2. 幹が斜めに伸びるなど、樹形が悪化した。
3. 適切な剪定等の管理が行き届かず、ニセアカシアやシラカバ等の枝の徒長が目立ち、夏季には時計塔が隠れその姿が殆ど見えなくなった。
4. 樹液が屋根鉄板に落ち、これに汚れが付着するため、建物の保護および美観上好ましくない状況となった。

| 平成6年8月／上から | 平成5年8月／正面 |
| 平成5年8月／南側 | 平成5年8月／南側 |
| 平成6年8月／敷地内北側 | 平成6年8月／敷地内南側 |

また、翌年からの保存修理工事に先立ち、以下の範囲で支障となる時計台敷地内樹木60本(高木12本、低木48本)を芸術の森アートホールへ移植している。

- 敷地東側(保存小屋、監理事務所、施工者事務所の配置に支障)
- 建物外壁から約1.8m以内(素屋根・足場の設置に支障)
- 敷地北東部(資材搬入用車両スペース確保に支障)

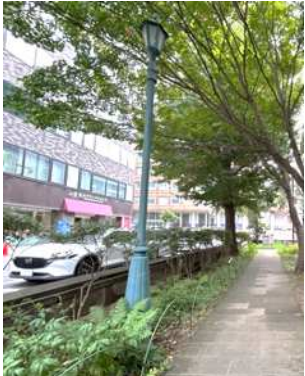
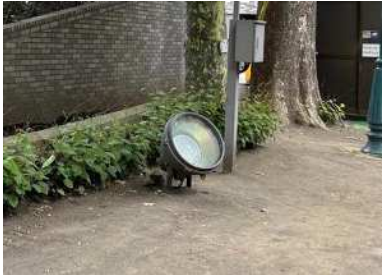
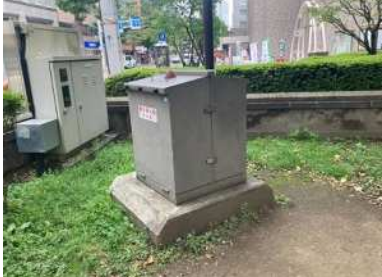
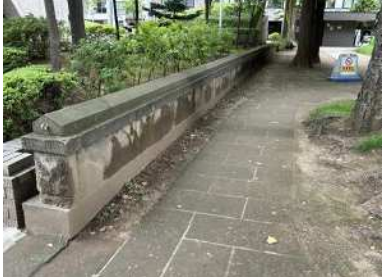
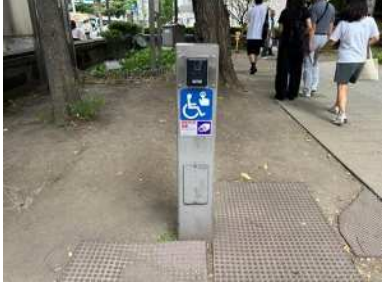
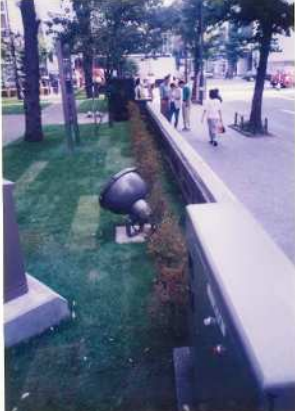
この方針を受け、敷地の開放性を高める目的で、塀上部の鉄柵は撤去され、流用した横置ききの軟石塀の上に笠木を取り付けた塀の整備を行ったほか、軟石を敷いた散策路の整備、その他設備機器の新設・更新等が行われた。

| <p>平成10年／街灯(3基)更新<br/>※令和7年撮影</p> | <p>平成10年／ライトアップ照明(4基)更新<br/>※令和7年撮影</p> |
| <p>平成10年／放水銃(2基)の新設<br/>※令和7年撮影</p> | <p>平成10年／軟石積の塀、園路の新設<br/>※令和7年撮影</p> |
| <p>平成10年／インターホン新設<br/>※令和7年撮影</p> | <p>平成10年／外柵植栽追加整備工事後</p> |

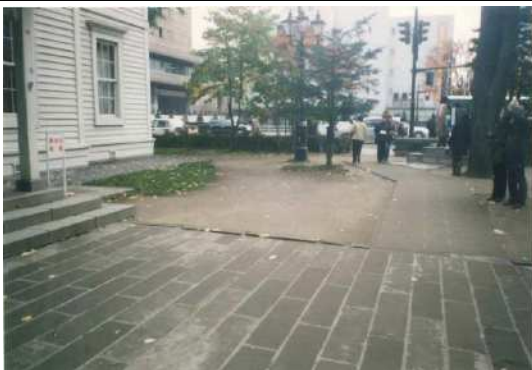
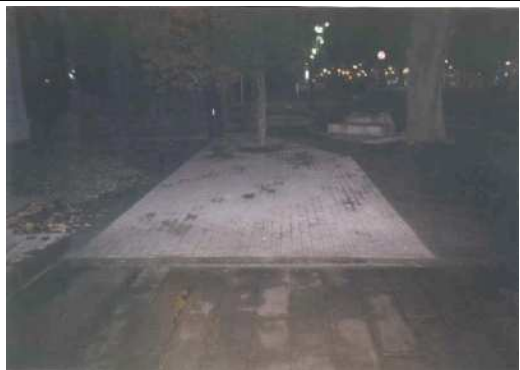
| 平成15年／前庭舗装前 | 平成15年／前庭舗装後 |

観光客の立ち入りにより芝地が剥げる部分について、以下の内容の舗装整備を実施。

- 撮影台回り及び前庭(西側建物入口回り)に透水性ブロックの舗装工事。
- 撮影台回りにライラックの植え込み。(※平成22年に枯損したため伐採)
- 敷地内南側に透水性ブロックの園路を新設する舗装工事を実施。

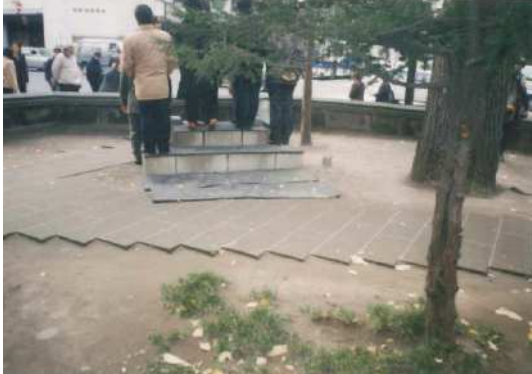
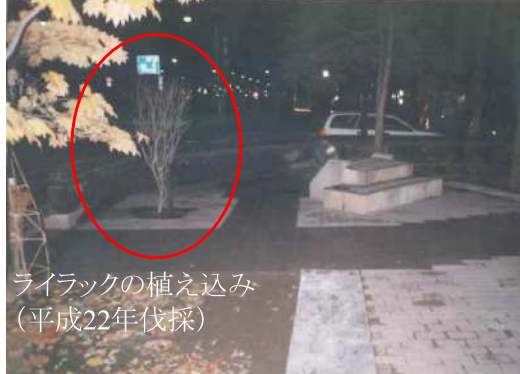
| | <br>ライラックの植え込み<br>(平成22年伐採) |
| 平成15年／撮影台回り舗装前 | 平成15年／撮影台回り舗装後 |

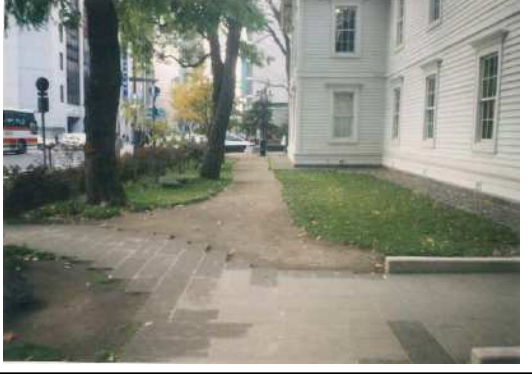
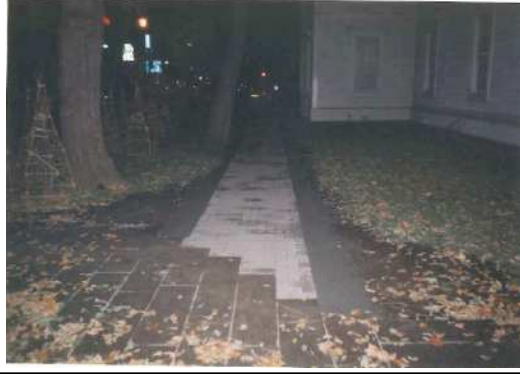
| 平成15年／敷地南側舗装前 | 平成15年／敷地南側舗装前 |

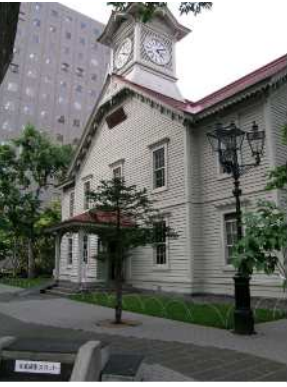
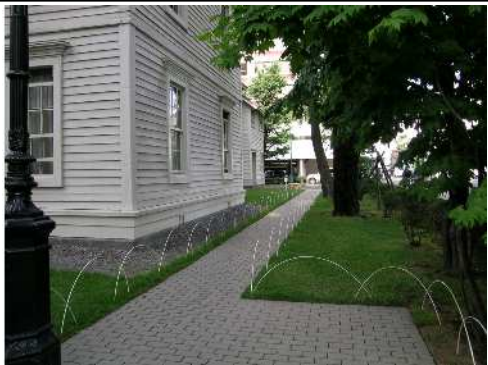
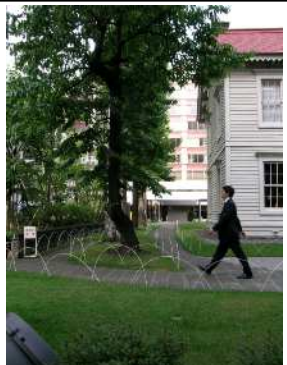
時計台の緑化整備として、下図計画図緑色の範囲の芝生の張り替えを実施。

| <p>平成16年/時計台緑化整備計画図</p> | <p>正面整備後<br/>※平成17年8月撮影</p> |
| <p>南側整備後<br/>※平成17年8月撮影</p> | <p>北側整備後<br/>※平成17年8月撮影</p> |

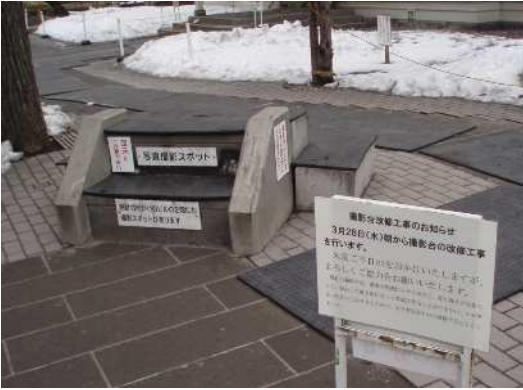
| <p>平成19年/撮影台更新前</p> | <p>平成19年/撮影台更新後</p> |

撮影台の1段あたりの高さが高く、また手摺がなかったことから、足をひっかけたり、踏みはずしたりする方がいたほか、平成18年10月15日には利用者が転落して頭部を怪我する事故が発生したために更新。安全性を高めるために1段あたりの高さを低くして3段とし、手摺を設けた。材質は木製で作られた。

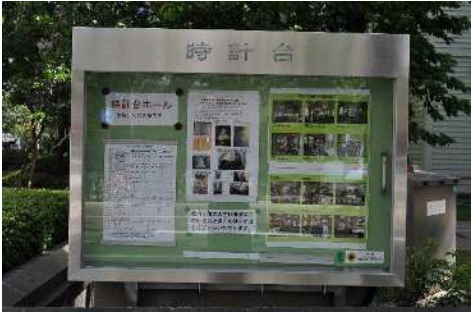
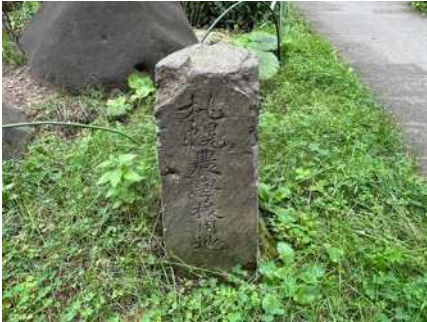
平成16年に札幌時計台ライオンズクラブ寄贈により設置した掲示板は、サイズが小さく標準的なポスター掲示ができなかったことや照明器具がなく見えにくかったことから、同クラブの結成30周年記念事業として寄贈により更新。

篠路の札幌農学校第3農場の境界石標の一つ。詳細な経緯は不明だが、第3農場での何らかの工事の際に撤去されたものが、時計台の東階段室倉庫に保管されていたもの。平成20年の東階段室でのバリアフリー改修工事の前に倉庫から出して敷地内に仮設置していたものを平成22年に敷地内南東側に設置。

| <p>平成21年設置／LED照明付き告知板</p> | <p>平成22年設置／標柱「札幌農学校用地」※令和7年撮影</p> |

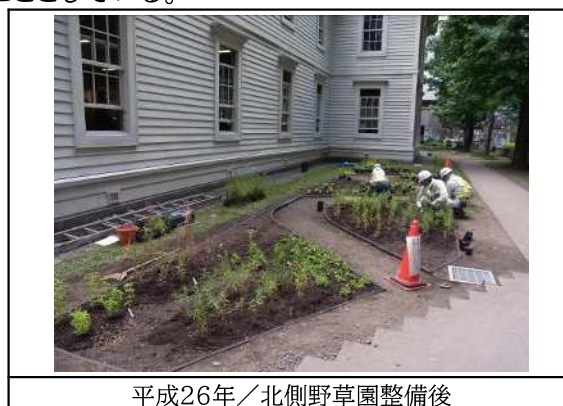
平成26年／北側野草園整備後

「札幌国際芸術祭2014創造都市さっぽろ推進プログラム事業」として、当時の国際芸術祭のテーマの一つであった「自然」をクローズアップし、時計台の北側敷地内に花壇造成及び野草の植栽を実施した。北側は日照条件が良くないため、日陰でも生育可能な野草を植栽することとし、大学研究者等の専門家の意見を取り入れながら植栽計画を立てた。また、北側敷地に生育するメタセコイヤやプラタナスの高木については、野草園への日照確保及びこれらの枝が時計台建物に悪影響を及ぼさないよう、適宜剪定を行うこととしている。

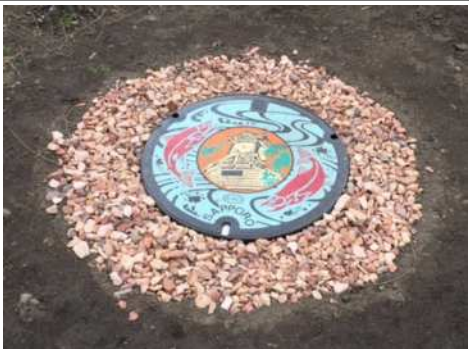
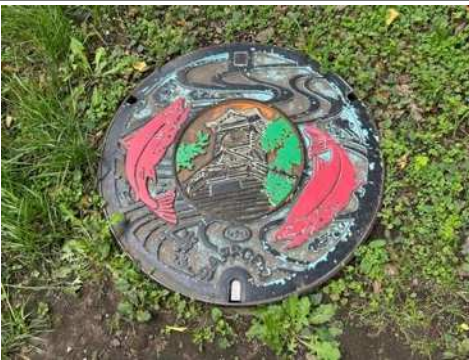
下水道広報プラットホーム(GKP)が企画・監修するマンホール蓋コレクションカードの第1弾(28都市、30種類)企画に参加する目的で、下水道河川局がマンホール蓋をカラー化。

| <p>平成28年／設置時<br/>※蓋周囲にあるのは赤色砂利</p> | <p>令和6年現在<br/>※赤色砂利は平成30年に撤去したと思われる</p> |

(※平成30年の指定管理者事業報告書に「敷地内カラーマンホール交換作業実施【札幌市下水道局発注】」と記載があるので、現在のものは2代目と思われる。)

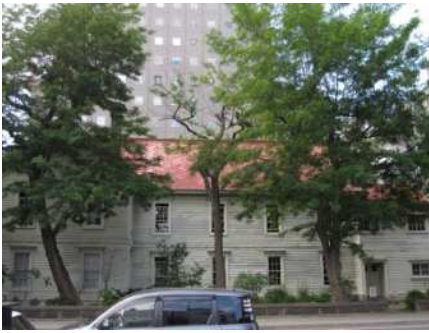
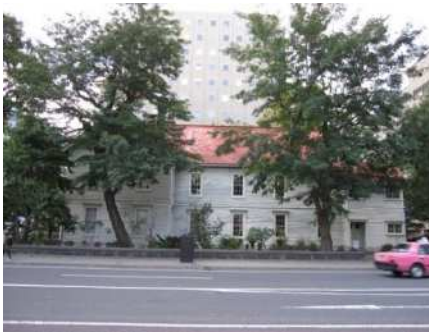
| <p>伐採前</p> | <p>伐採後</p> |

樹皮がほとんど浮いており、腐朽が進んだ状態で、いずれ幹まで腐朽する見込みが高い危険な状態であったことから伐採。

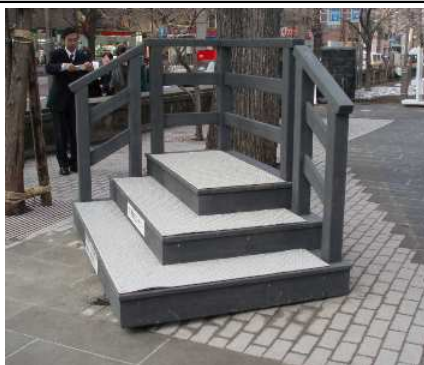
更新前  
※平成19年撮影

平成19年設置の木製撮影台が劣化し、床が抜けそうになっていたため、合成木材製のものに更新。

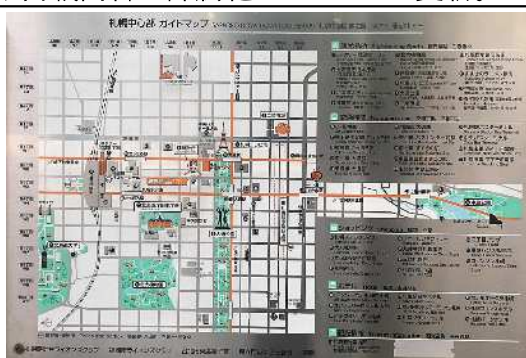
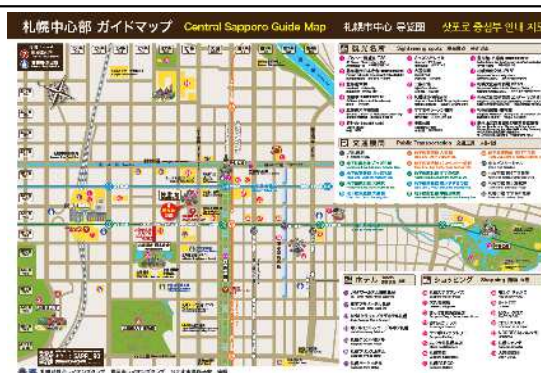
平成16年に札幌時計台ライオンズクラブ他3団体が設置し、札幌市へ寄贈されたものの更新(札幌市発注で実施)。札幌中心部では閉館した施設や名称変更した施設、及び新たに開館した施設が多くあり掲載内容が陳腐化していたため更新。

更新前

更新後

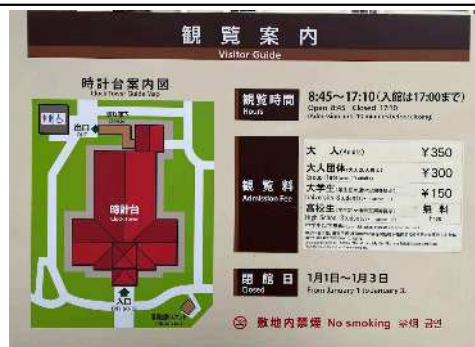
更新後 ※令和8年撮影

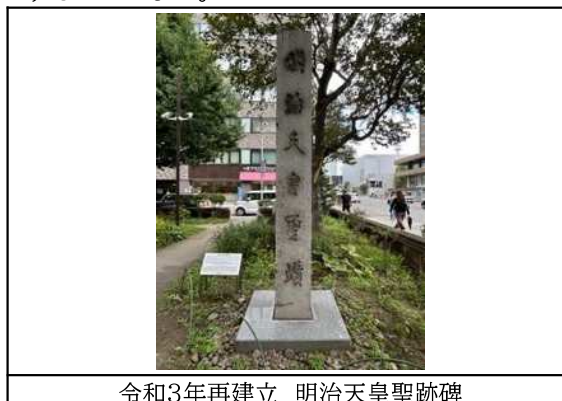
明治14年9月1日に明治天皇が札幌農学校(現時計台)を訪れたことを記念し、昭和9年9月1日に建立されていたもの。昭和20年の終戦直後、連合軍の進駐を前に撤去され、戦後の混乱を経てその所在は永らく不明だったが、中島公園管理事務所裏で保管されているのが発見され、その後は西区の「手稲記念館」で保管していた。時計台の歴史を理解する貴重な資料であり、明治天皇行幸140年目となる令和3年に再建立することとした。

令和3年再建立 明治天皇聖蹟碑

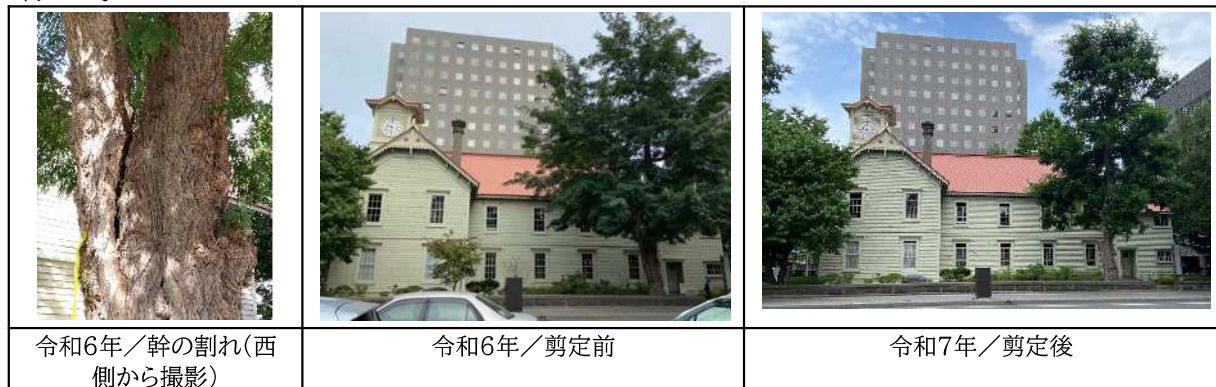
ニセアカシアの幹の割れが確認された。窪みの部分に雨水がたまり腐っていくことや、枝分かれしている部分の重心が歩道側にあり、台風等で折れたときに、重大な事故が発生する懸念から剪定を行った。
