時計台の暑さ対策に関する検討資料

## 時計台の暑さ対策に関する検討資料

時計台保存活用計画検討委員会 説明資料を再編集

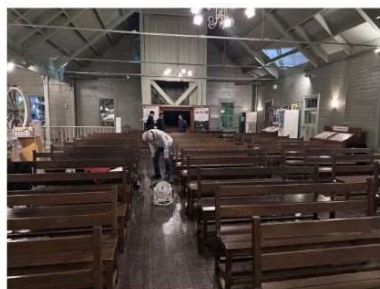
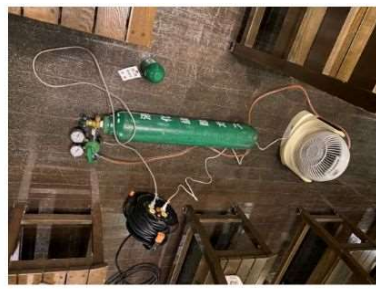
写真 換気回数測定の様子(二酸化炭素ポンプ等の設置状況)

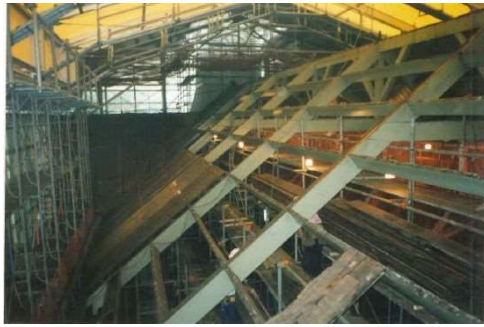
1. 屋根解体中

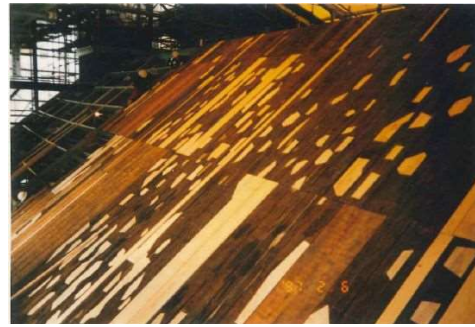
2. 補修済野地板(t30)の設置

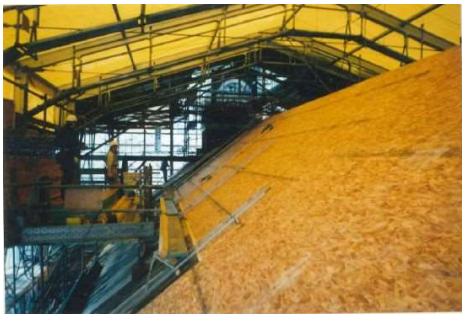
3. 構造用パネル(t12.5)の設置

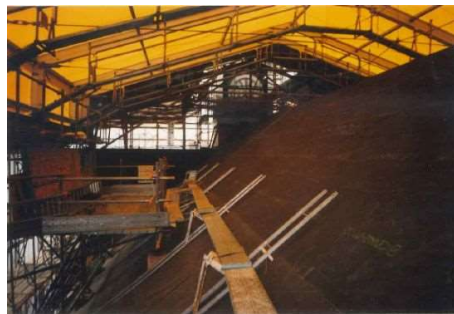
4. アスファルトルーフィング敷

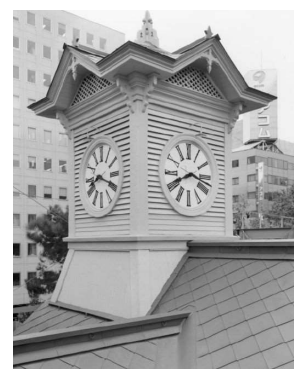
時計塔と屋根の取り合い

- 保存修理工事報告書(H10)での記載事項  
屋根の構造用パネル(t12.5)を設置する際に、  
 時計塔との取り合いに支障が生じることを理由に当初材を含む  
 健全な土居葺を撤去した。

過去の保存修理工事での検討に配慮すると、  
 断熱改修をする場合でも時計塔との取り合いに支障が生じぬよう  
 検討する必要がある。

屋根断熱のために鉄板と野地板の間に新規挿入する場合でも、  
 数mm程度に抑える必要がある。

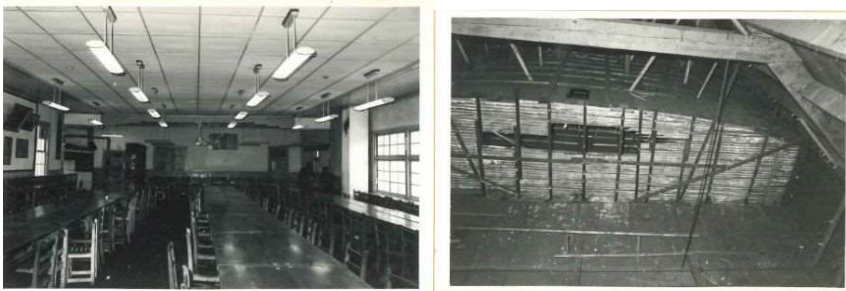
昭和42年復原工事での写真(※下記の説明書きは当時の記載文のまま)  
左:2階閲覧室(東側より)  
右:2階閲覧室上部小屋裏内に残存している大正13年5月修築時に造られたかまぼこ型天井

大正13年(1924年) 板張りかまぼこ型天井設置(目的は不明)

昭和28年(1953年) 市立図書館として利用されていた当時、  
寒さ対策として保温性のテックス(繊維板)張り天井を設置  
(かまぼこ型天井は上部に残したまま設置)
