議 題：清華亭の耐震改修工事等について

【その2】清華亭展示物ほか計画検討及び実施設計業務の 経過報告について

展示・サイン等の考え方

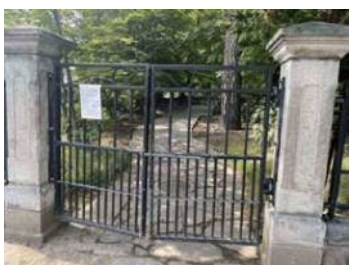
1 開館・閉館表示 (正門)

【現状】

門扉が閉まっている時 (閉館時) のみ簡易的な表示

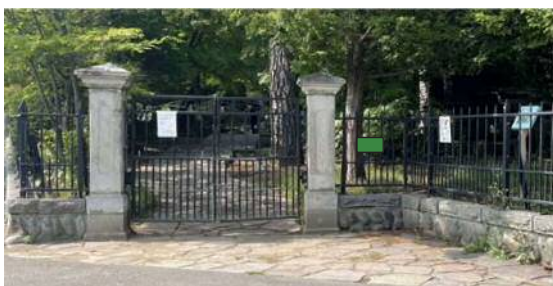
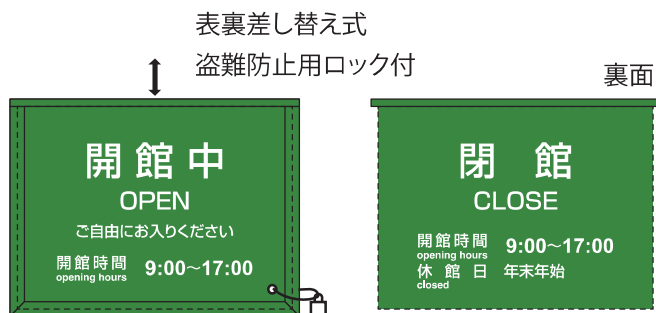
「開館・閉館」表示

門扉の開閉で見えなくなってしまうような位置に表示を設置
和英併記

400×200 アクリル製サインボード
鉄柵に取り付け

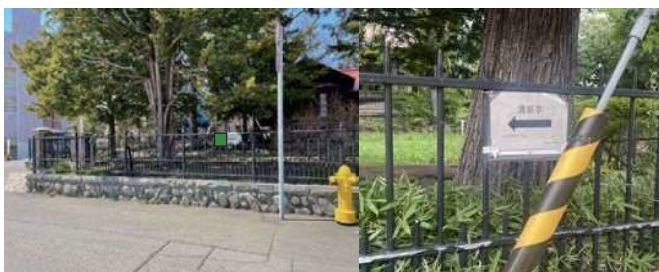
2 入口誘導表示 (敷地フェンス)

【現状】

簡易表示 (紙製)

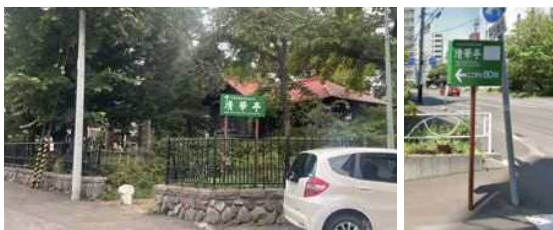
「清華亭」入口誘導表示 (正門を中心に左右各 1 箇所、
計 2 箇所設置 ※配置図参照
和英併記

300×300
アルミ複合板+出力シート貼
サインボード
鉄柵に取り付け

(カラーについて) 板面のイメージを、通り看板のものと揃える。もしくは別案検討

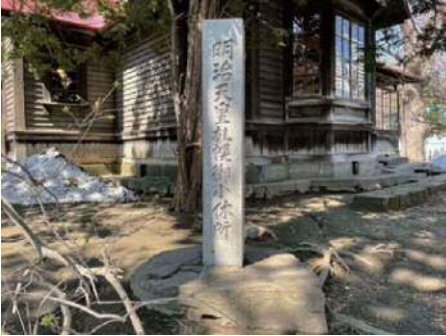
3-1 石碑解説表示

3-1 石碑の解説表示製作…建立の由来についての解説(文章製作)

3-2 樹木の解説表示製作…一番樹齢の古い木についての解説(文章製作)和英併記

ステンレス製自立型サイン 300×300×h1200

埋設型(簡易コンクリ基礎)

※面板サイズは原稿文字量で変動(～450角程度まで)

※さっぽろ・ふるさと文化百選表示看板の仕様を想定(左図)

設置場所について、石碑周辺は樹木の根等があり、簡易基礎埋設時は場所について確認が必要

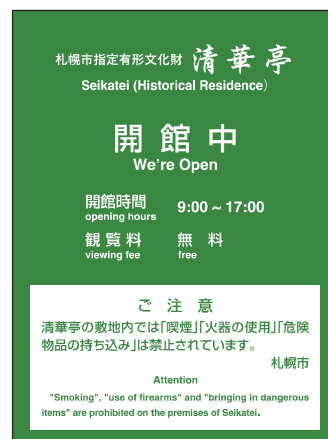
正面扉を挟んで2箇所の表示を1箇所にまとめる

ステンレス製自立型サイン 450×600(面板)×h1350

置型

ウエイト(コンクリート)入り下台

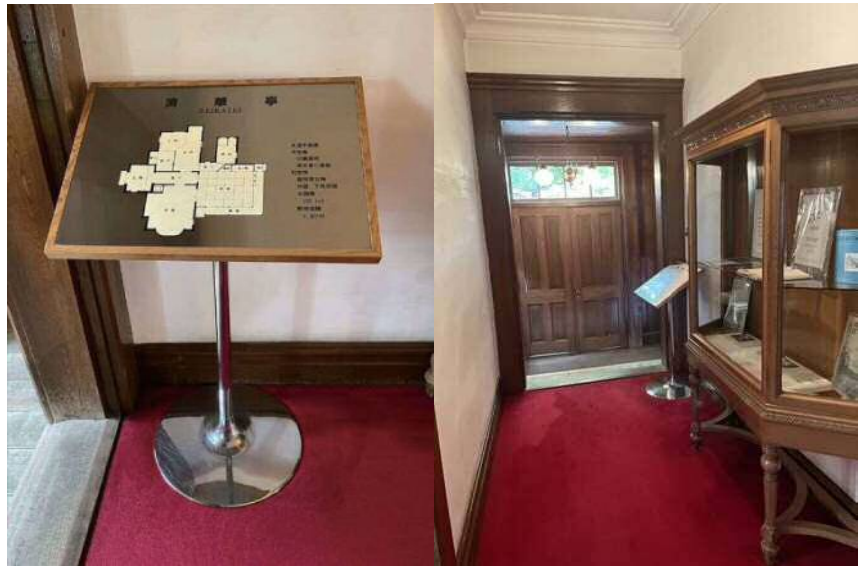
6 廊下

スタンドサイン 建物平面図(案内)

サイドボード内展示

廊下ということもあり、奥行きのあるケースなどはスペースを狭くしている現状がある。

内容を読ませる展示方法ではない。

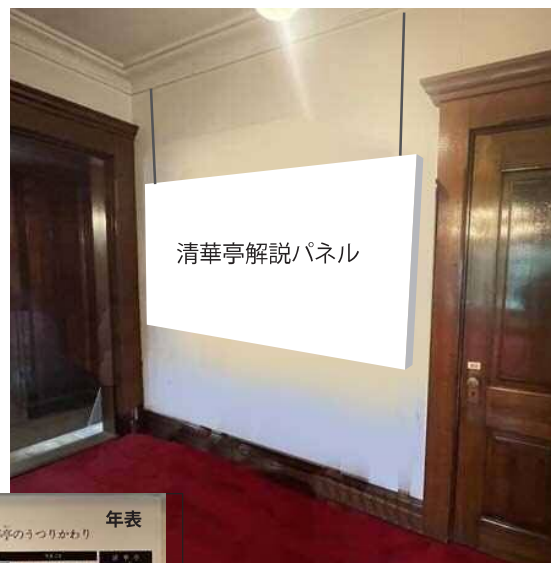
- スタンドサイン・サイドボードは撤去または移動
- 壁面に、清華亭の概要・年表等を木軸複合板パネルで作成、吊り掲出。(サイズ:w2400×h1200)
- 内容は現状で洋室に展示しているものを原稿とし、若干見直しを加える必要がある。文章は和英併記とするが、原稿のボリュームによっては、英語版をQRコードから、翻訳版表示への展開も考えられる。

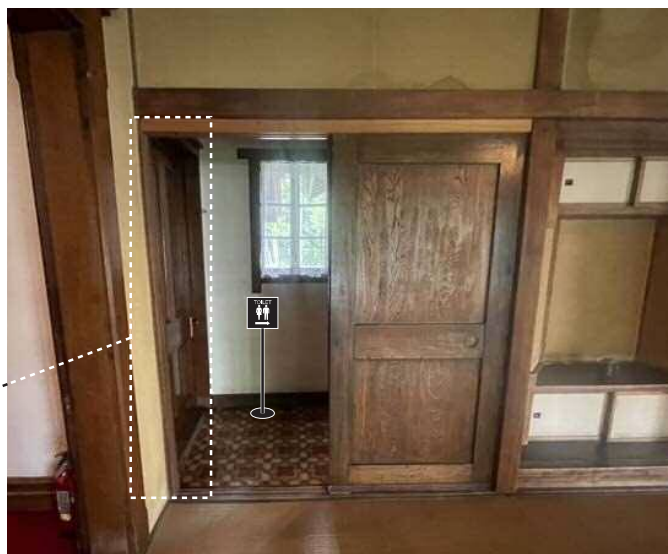
(廊下)トイレ誘導

- トイレ誘導サイン(ピクト)
- トイレサイン
- 禁煙サイン

ピクトのみで、周囲のイメージを損なわない

小さめの表示

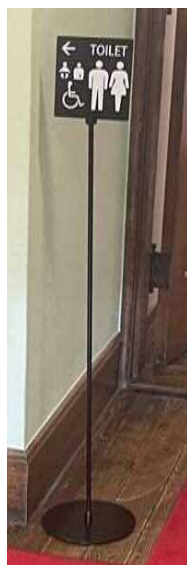
(トイレ)入口ドアに
ピクトサイン

150×150

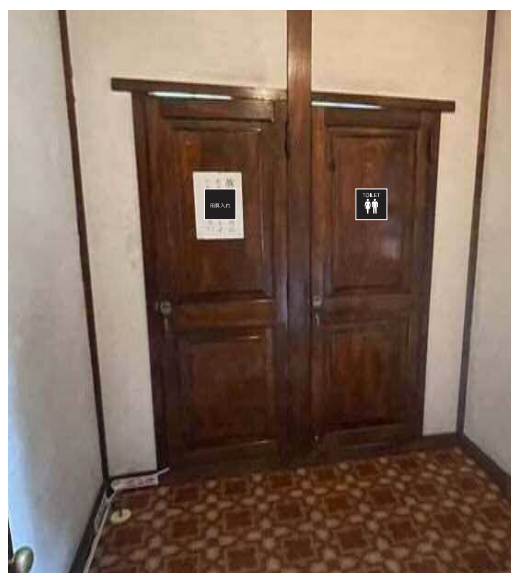
(トイレ内)ピクトサイン

書院作りの棚の禁煙表示は撤去

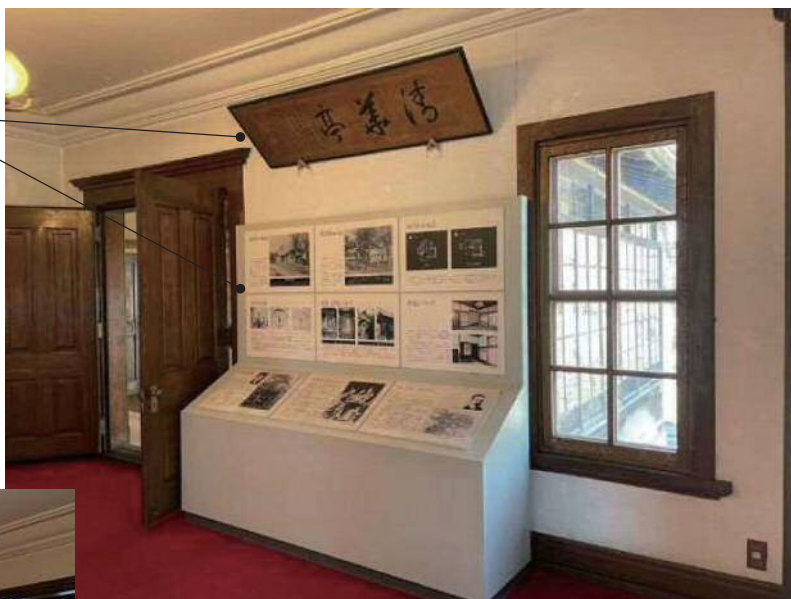
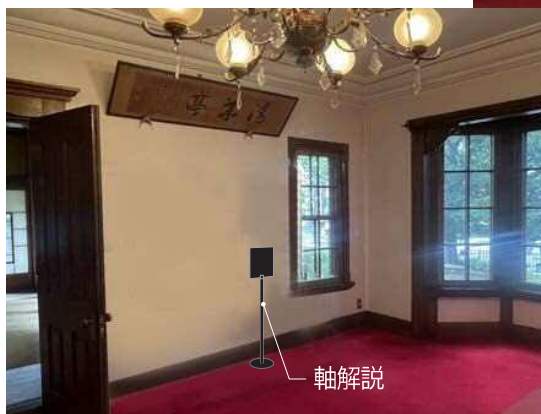
8 洋間(清華亭解説)

- (1) 展示什器(解説)
- (2) 「清華亭」額

- (1) 展示什器の内容を廊下掲出パネルへ移動し、什器は撤去する。
(※◎解説パネル(新規製作)参照)
- (2) 額の解説パネルの製作
250角程度

撤去イメージ

250×250
複合板出力パネル
スタンドタイプ
(解説内容作成中)

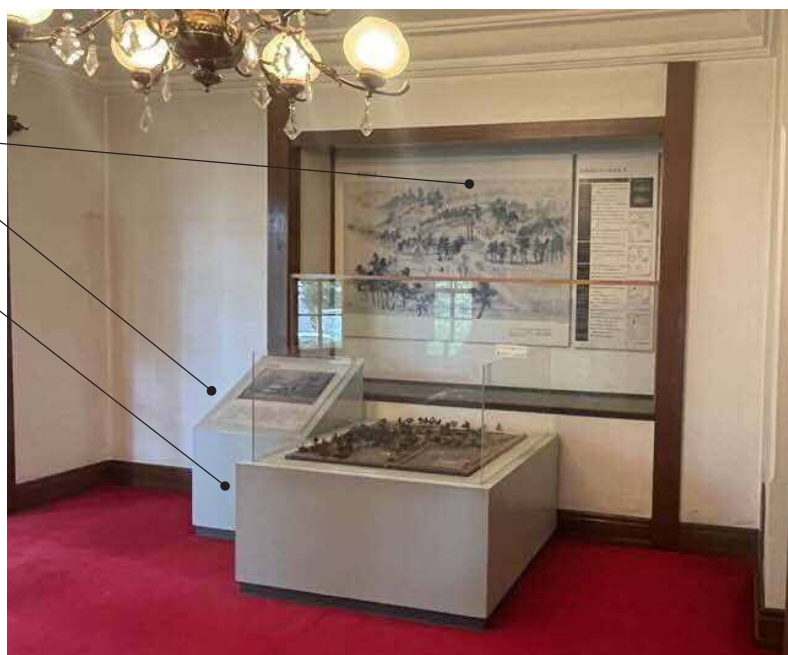
8 洋間(偕楽園解説)

- (1) 壁面パネル(偕楽園解説)
- (2) 展示什器(偕楽園解説)
- (3) 偕楽園模型

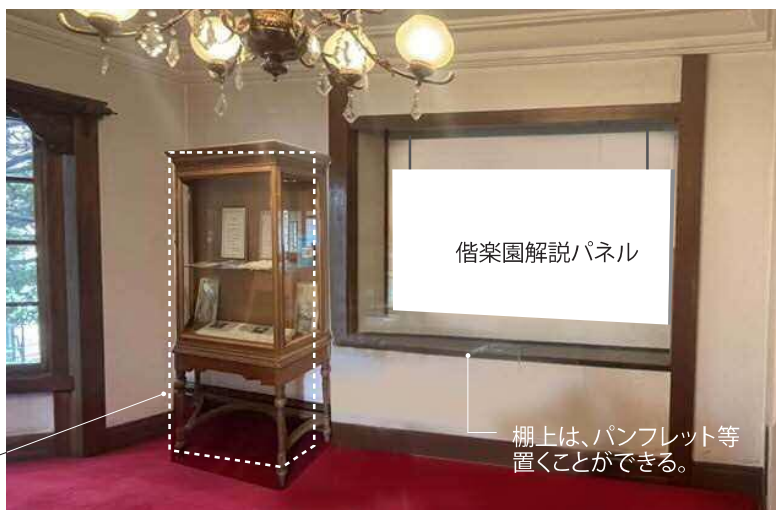
9 洋間(偕楽園解説)

- (1)と(2)の内容を合体させ、壁面パネル解説としてまとめる。
木軸複合板パネルで作成
(サイズ:w1800×h1200)
- 和英併記とする。
- 戸袋前面のガラスフェンスを撤去し
パネルを見やすくする。
棚上を活用してパンフレット等の置く。
- 現状、廊下に設置している
サイドボードを、洋室に移動する。
(設置位置は未定 ※右図は暫定)
撮影等利用者に配慮した位置へ移動する。
中には、鑄造作品(ヌブサムメム)と
解説を入れる。

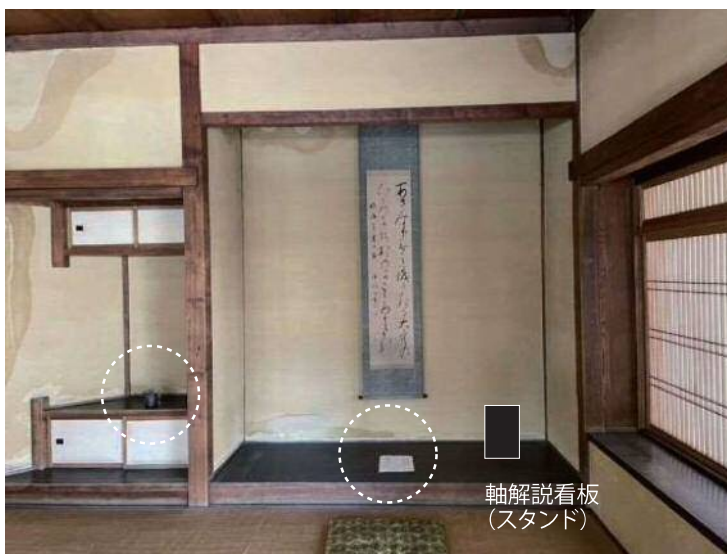
10 和室

床の間 軸 解説なし

床脇 作品 解説なし

軸に関しては、内容が清華亭と関連のあるものではなく、展示の是非を確認する必要がある。

この場所が良いかの是非を確認する必要がある。

●軸の解説看板 200×200 スタンド看板 軸横に配置

●作品は、洋室に設置のサイドボードに展示、作品の銘板と解説表示を設置
