# 北海道新幹線(新函館北斗・札幌間)工事月報②

## 橋りょう、高架橋等の工事

# 立岩トンネルの全貫通（令和6年7月18日）

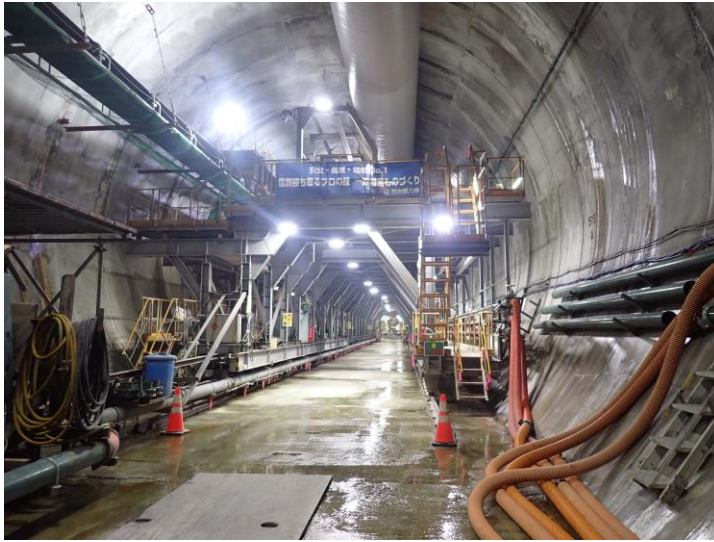
羊蹄トンネル(有島)  
坑内状況

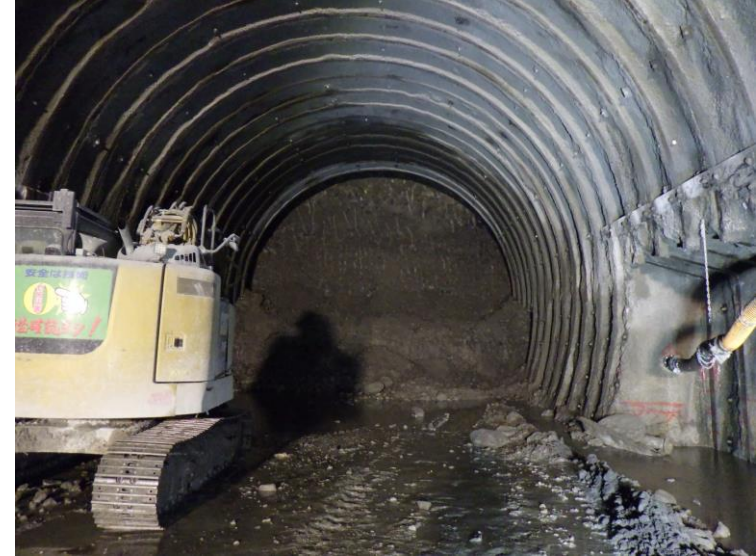
内浦トンネル(東川)  
トンネル掘削状況

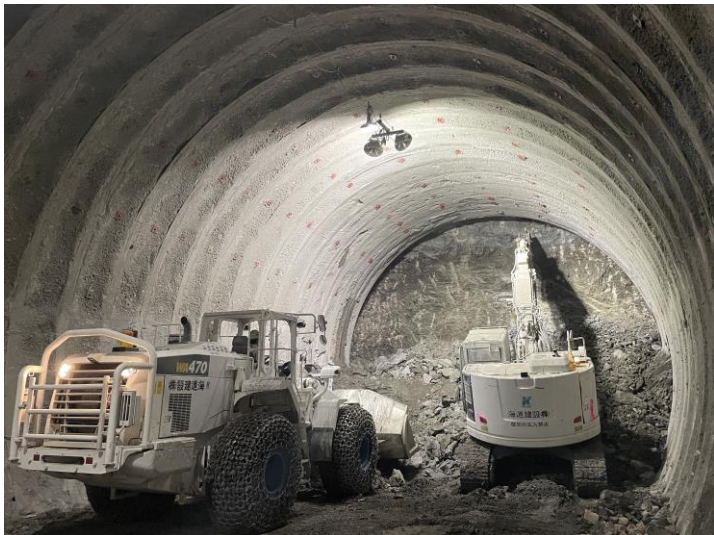
渡島トンネル(南鶉)  
トンネル掘削状況

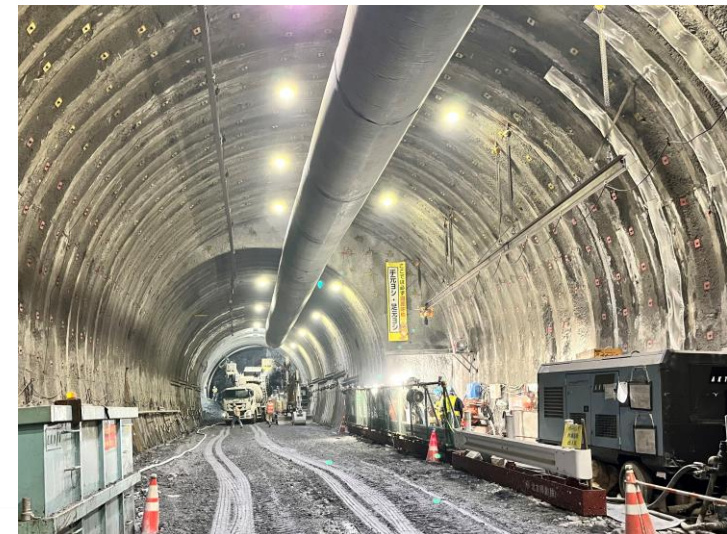
渡島トンネル(台場山)  
トンネル掘削状況

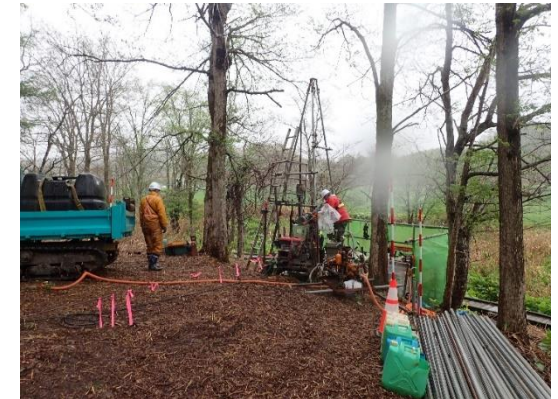
ボーリング調査状況

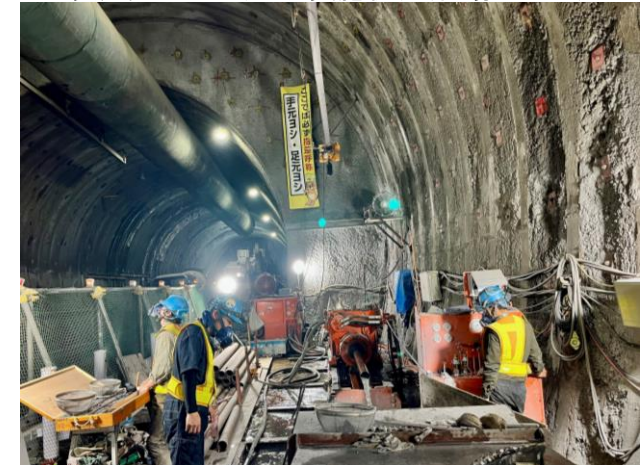
- ・残りの掘削延長が長く、地質不良による工程遅延リスクが高い台場山・南鶉工区において、地質リスク把握のため、長尺ボーリングを実施。
- ・長尺ボーリングは設備規模が大きく、調査に数ヶ月程度の比較的長い工期が必要であるため、トンネル掘削との並行作業ができるよう、ボーリング専用の作業箇所を設置。

長尺先進ボーリング実施状況(台場山工区)

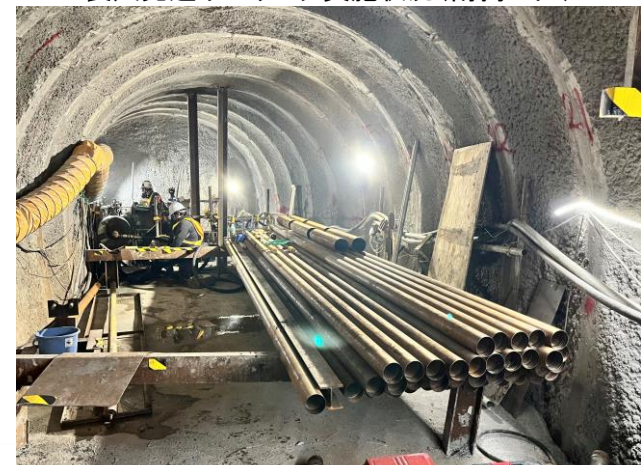
長尺先進ボーリング実施状況(南鶉工区)

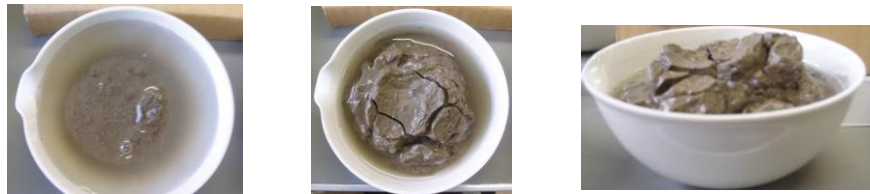
新第三紀の火山灰が堆積し形成した緑色凝灰岩(グリーンタフ)には、膨潤性鉱物(スメクタイト類)が含まれることがある(渡島トンネル(南鶉)工区)

水につけた直後 水につけて4時間後 水につけて24時間後

膨潤性鉱物(スメクタイト類)が吸水・膨張

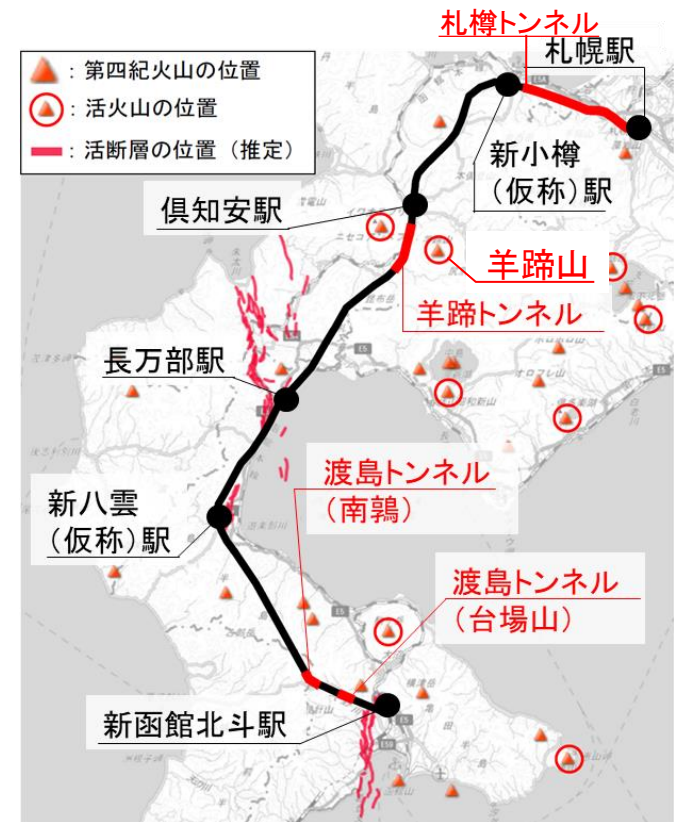
新函館北斗・札幌間では、火山や活断層を可能な限り避けるようにルートを選定

新幹線ルートと第四紀火山や活断層の位置図
