北海道新幹線(新函館北斗・札幌間)工事月報①

2024(令和6)年9月1日現在

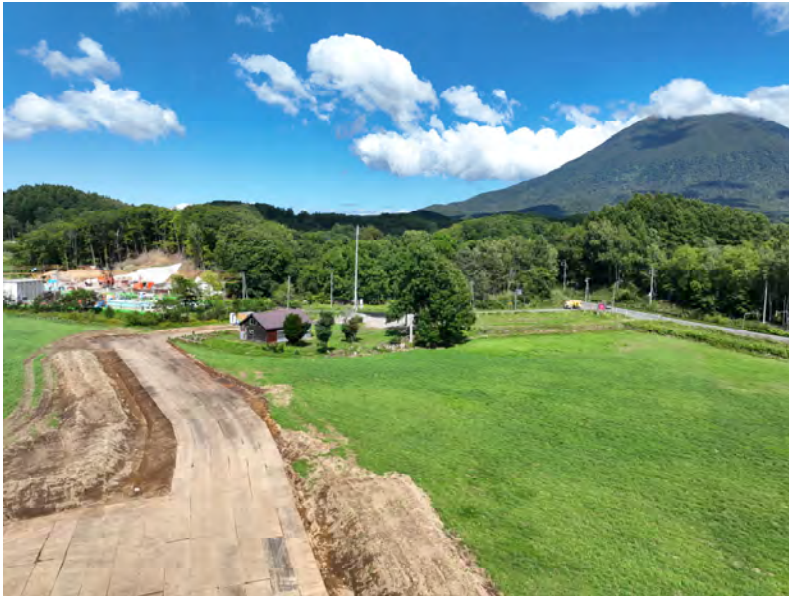
羊蹄トンネル(有島)  
マシン停止位置付近地上部

○掘削の際、シールドマシン前面を回転する力が上限値に達したため、令和6年4月22日以降、掘進を停止中。  
○地上からの岩塊調査の結果、シールドマシン前面に約2mの岩塊を確認したため、令和6年8月から撤去作業(ヤード整備)に着手。

| トンネル工区 | | 延長<br>(m) | 覆工<br>延長<br>(m) | 掘削<br>延長<br>(m) | 掘削の進捗率 | 過去1か月の<br>掘削延長<br>(m) | 過去1か月の工事状況 | |
|---|---|---|---|---|---|---|---|---|
| | 有島 | 4,166 | 1,383 | 2,464 | 59% | 0 | ● | シールドマシン前面の岩塊撤去作業のため、掘削停止中(p.10,11参照)。 |

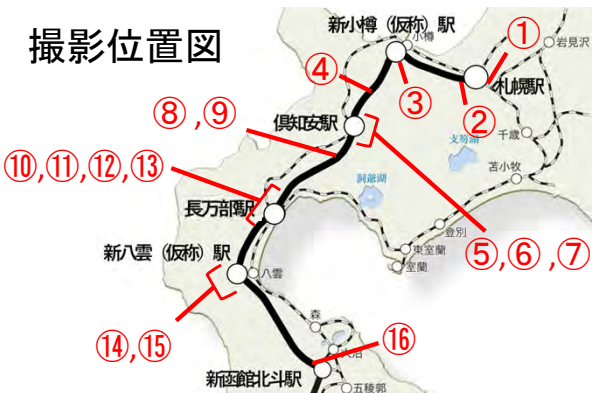
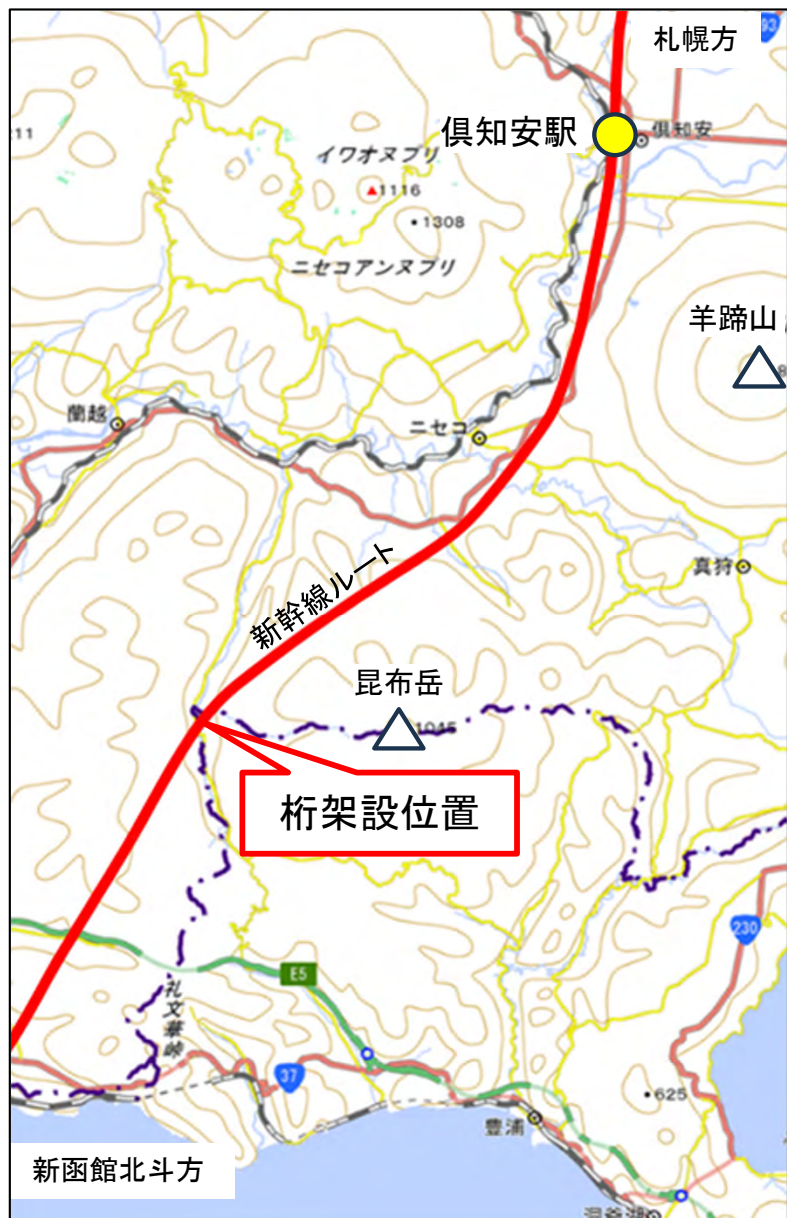
豊浦町内においてPCU形桁※1の架設を実施。PCU形桁は北海道新幹線(新函館北斗・札幌間)全体で42箇所の架設を予定しており、今回が最初の架設。

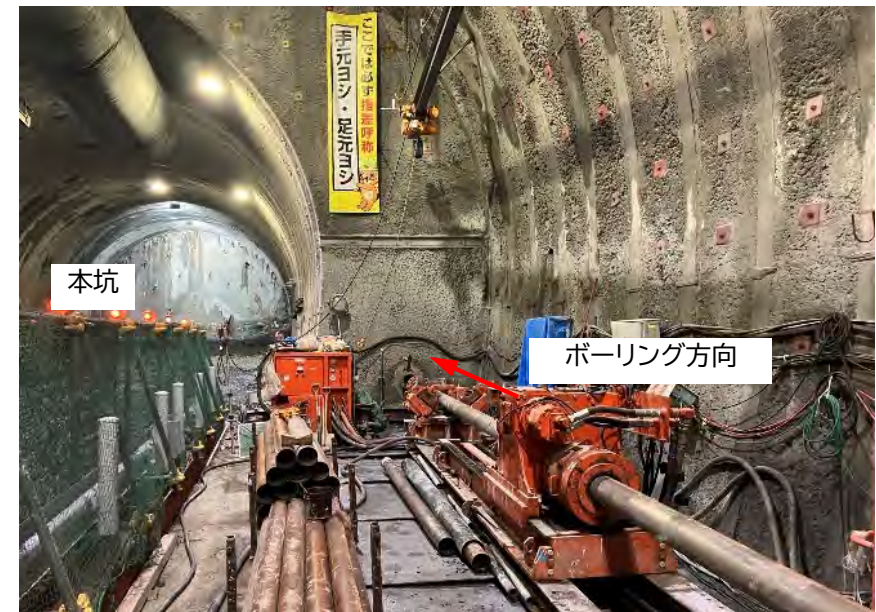
台場山工区ボーリング削孔状況

- 地質不良が続いている渡島トンネル台場山工区において、前方の地質状況を早期に把握するため、掘削と並行して長尺ボーリング(約500m)を施工中。(通常のトンネルでは100m程度のボーリングを実施)
- 7/2に削孔開始し、8/30時点で292m削孔完了している。
- ボーリングコアは、崩れやすい軟弱な地質が確認されている。なお、ボーリング孔からの湧水はほとんど確認されていない。
- 本坑では、概ねコアボーリング結果と同様の地山状況が確認されており、崩れやすい軟弱な地質が確認された区間では、相対的に大きな内空変位\*が確認されている。

\*トンネル空間が狭まる変形。山岳トンネルでは、掘削後ある程度の内空変位が生じ、変位が収まった段階でコンクリートにより壁や天井を構築する。変位量が許容値を超える地質の場合は、鋼材の追加等の設計の変更が必要。

| トンネル工区 | | 延長<br>(m) | 覆工<br>延長<br>(m) | 掘削<br>延長<br>(m) | 掘削の進捗率 | 過去1か月の<br>掘削延長<br>(m) | 過去1か月の工事状況 | |
|---|---|---|---|---|---|---|---|---|
| | 台場山 | 3,500 | 489 | 1,411 | 40% | 19 | ● | 地質不良が継続中(p.13参照)。長尺先進ボーリング実施中(p.7参照)。 |

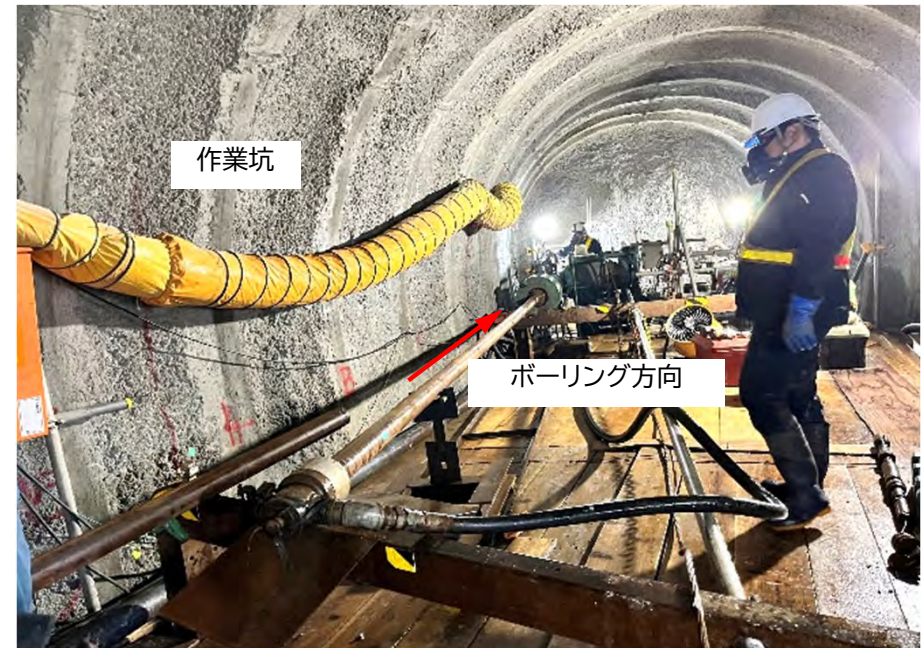
南鶉工区ボーリング削孔状況

- 地質不良が続いている渡島トンネル南鶉工区において、前方の地質状況を早期に把握するため、掘削と並行して長尺ボーリング(約500m)を施工中。(通常のトンネルでは100m程度のボーリングを実施)
- 6/10に削孔開始し、8/30時点で179m削孔完了している。
- ボーリングコアは、水を含むと土そのものが膨張する地質が確認されている。なお、ボーリング孔からの湧水はほとんど確認されていない。
- 切羽では、概ねコアボーリング結果と同様の地山状況が確認されており、水を含むと土そのものが膨張する地質が確認された区間においては相対的に大きな内空変位\*が確認されている。

\*トンネル空間が狭まる変形。山岳トンネルでは、掘削後ある程度の内空変位が生じ、変位が収まった段階でコンクリートにより壁や天井を構築する。変位量が許容値を超える地質の場合は、鋼材の追加等の設計の変更が必要。

| トンネル工区 | | 延長<br>(m) | 覆工<br>延長<br>(m) | 掘削<br>延長<br>(m) | 掘削の進捗率 | 過去1か月の<br>掘削延長<br>(m) | 過去1か月の工事状況 | |
|---|---|---|---|---|---|---|---|---|
| | 南鶉 | 3,900 | 267 | 1,357 | 35% | 28 | ● | 地質不良が継続中(p.13参照)。長尺先進ボーリング実施中(p.8,9参照)。 |

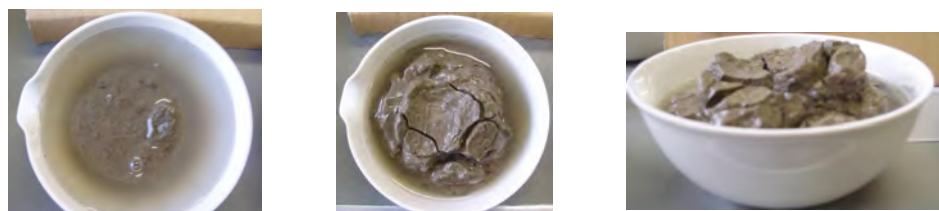
新第三紀の火山灰が堆積し形成した緑色凝灰岩(グリーンタフ)には、膨潤性鉱物(スメクタイト類)が含まれることがある(渡島トンネル(南鶉)工区)

膨潤性鉱物(スメクタイト類)が吸水・膨張

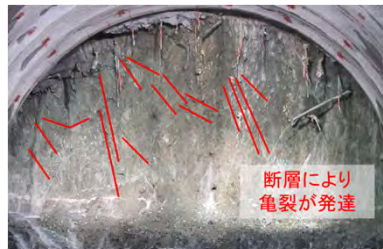
【特徴1】断層運動に伴う弱部の形成

断層がずれ動くことで岩石が破砕され、亀裂発達部や破砕帯や形成される

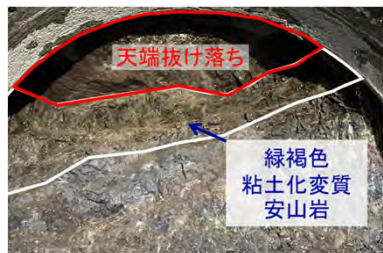
【特徴2】火山活動に伴う岩石の強度低下

熱水変質※やマグマの貫入(貫入岩)により、複雑で軟弱な地質になりやすい

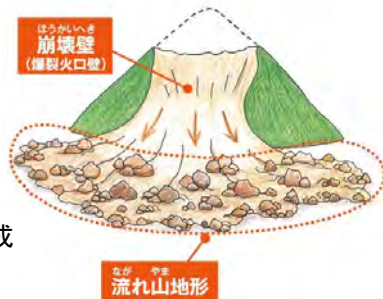
【特徴3】噴火などに伴い生じる流れ山地形

噴火などにより火山が崩れ、山麓に堆積した地形(巨礫が分布している)

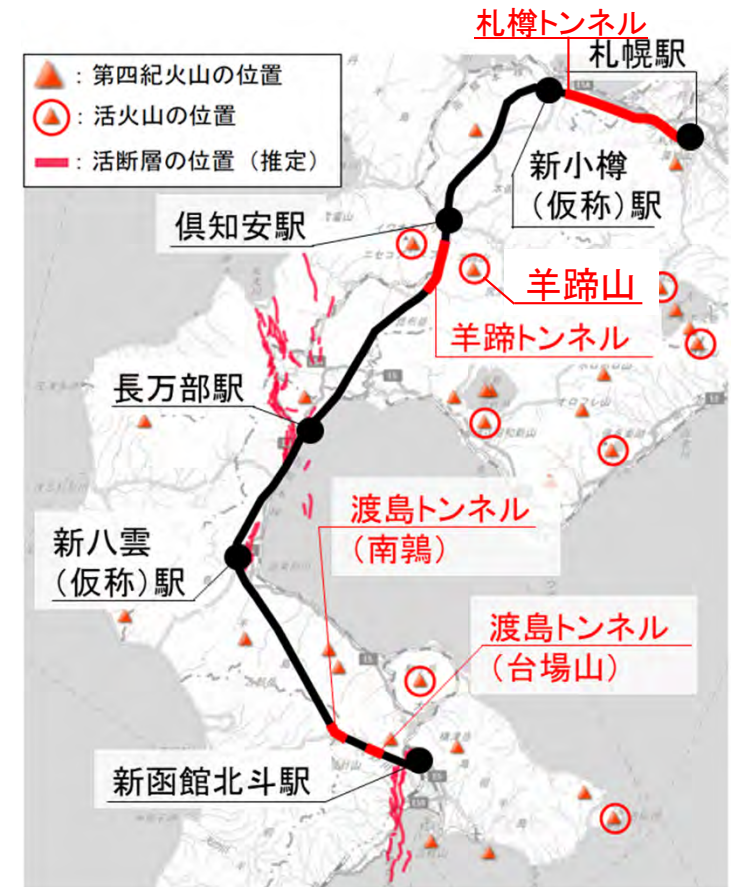
新幹線ルートと第四紀火山や活断層の位置図

新函館北斗・札幌間では、火山や活断層を可能な限り避けるようにルートを選定

※全ての火山や活断層を避けることは困難
