# 北海道新幹線(新函館北斗・札幌間)工事月報①

2025(令和7)年1月1日現在

## 〇トンネル工事の過去1か月間の進捗状況

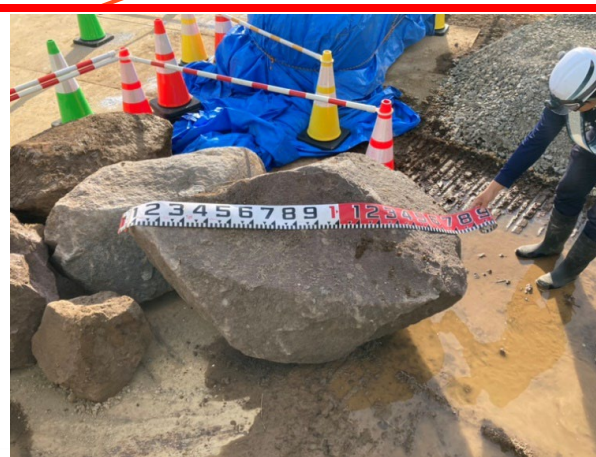
| トンネル工区 | | 延長<br>(m) | 覆工<br>延長<br>(m) | 掘削<br>延長<br>(m) | 掘削の進捗率 | 過去<br>1か月の<br>掘削延長<br>(m) | 前々<br>回 | 前回 | 今回 | 過去1か月の工事状況 |
|---|---|---|---|---|---|---|---|---|---|---|
| | 有島 | 4,166 | 1,599 | 2,470 | 59% | 3 | ● | ● | ● | 掘削再開後、トルク上昇により掘進停止。現在岩塊撤去中(p.7.8参照)。 |

岩塊撤去状況

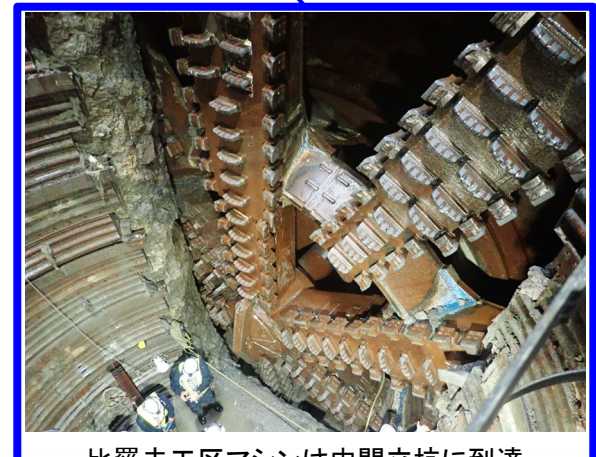
撤去された岩塊

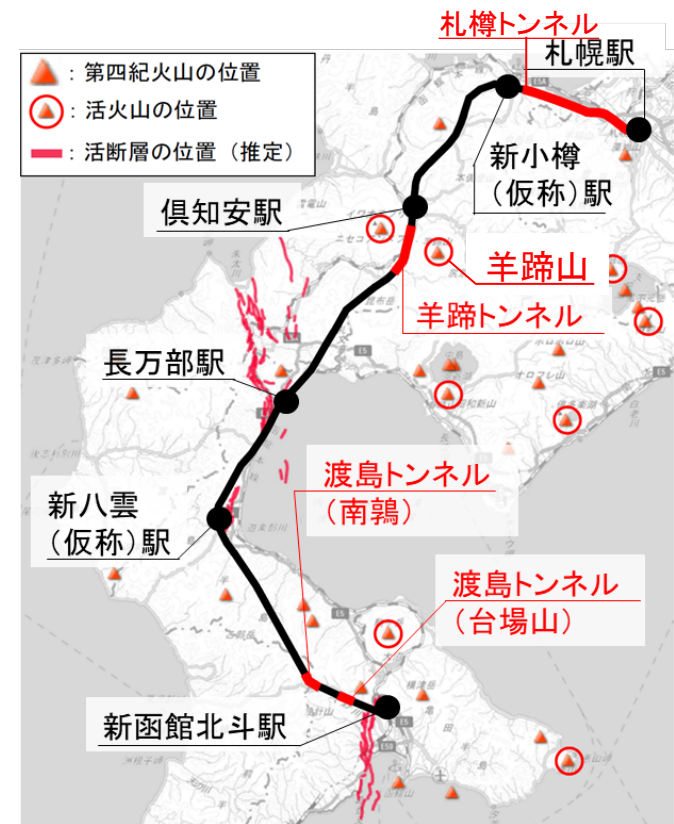
新函館北斗・札幌間では、火山や活断層を可能な限り避けるようにルートを選定

※全ての火山や活断層を避けることは困難

新幹線ルートと第四紀火山や活断層の位置図
