北海道新幹線(新函館北斗・札幌間)工事月報①

〇トンネル工事の過去1か月間の進捗状況

2025(令和7)年7月1日現在

北海道新幹線(新函館北斗・札幌間)工事月報②

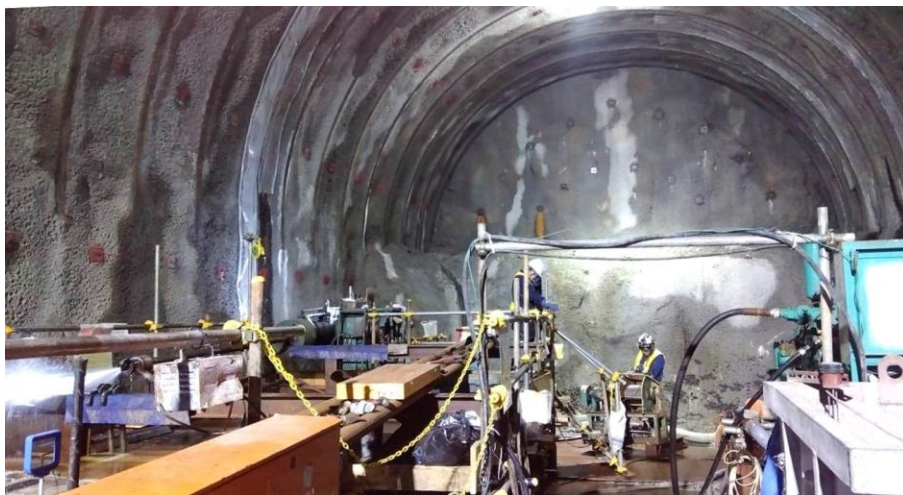
北鶉工区からの長尺ボーリング実施状況

- 地質不良が続いている渡島トンネルの南鶉工区において、前方の地質状況を早期に把握し、今後の掘削見通しの検討に資するため、北鶉工区側から長尺ボーリング調査 (L=約500m) を実施しました。
- 現在、ボーリングコアの分析中。

長尺ボーリング(L=約500m)
R7.3~R7.5(完了)

工法:ロータリーワイヤーライン工法^(注)

(注)ロータリーワイヤーライン工法とは、コアと呼ばれる円筒状の地質サンプルを連続的に採取する工法です。

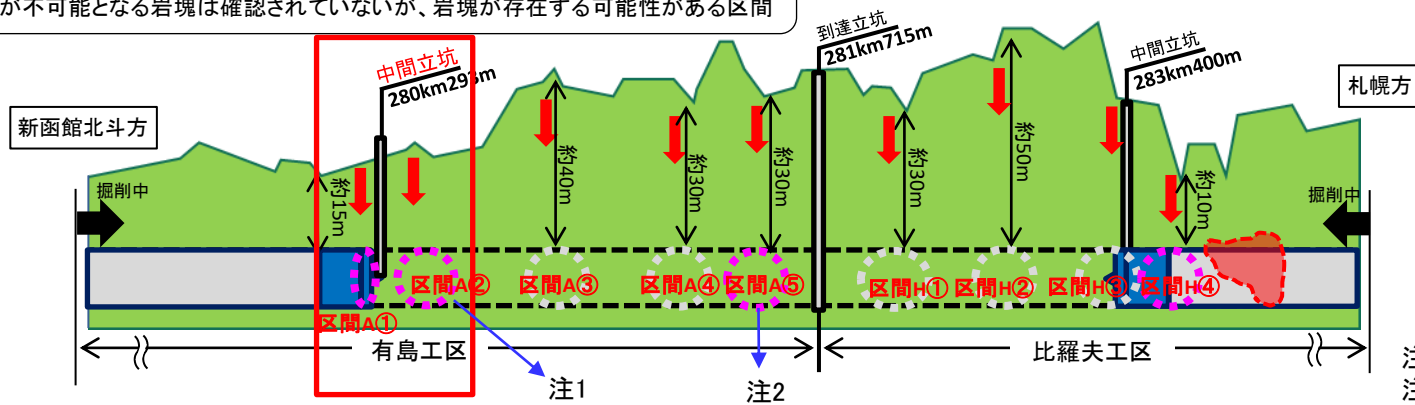
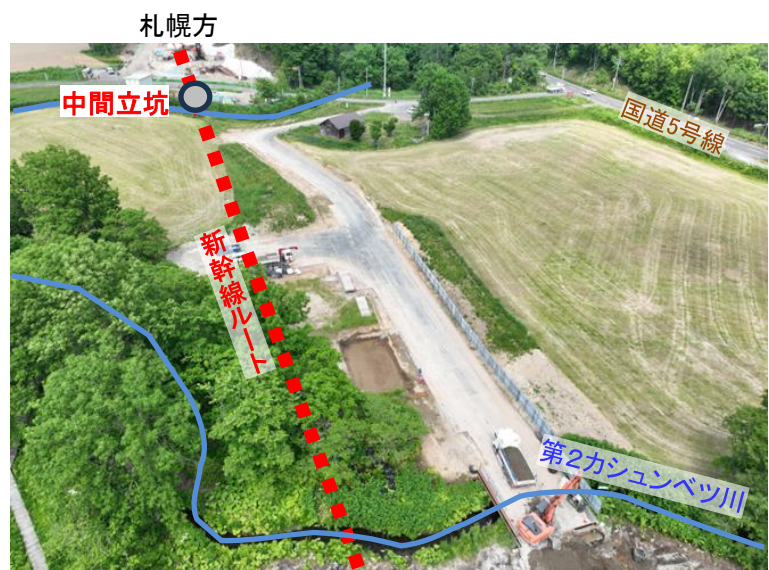
岩塊撤去の進捗状況(羊蹄トンネル)

○令和6年4月22日に岩塊に遭遇し掘削停止して以降、地上からの岩塊撤去作業と、シールドマシンで掘削可能かの確認を行いながらシールドマシンを進めておりましたが、令和7年7月1日に区間A①を通過し、中間立坑に到達しました。
 ○今後、中間立坑においてシールドマシンのビット交換作業を行い、来春頃再発進の予定です。

注1: 地上から岩塊撤去中
 注2: 到達立坑から撤去予定

- 令和4年度に実施した弾性波探査の結果、9箇所掘進に影響する可能性のある岩塊の存在を確認。(図中の区間A①～H④)
- 区間A①では、掘進停止の原因となった岩塊を撤去し、シールドマシンが7/1中間立坑に到達。マシンメンテナンスを実施中。
- 令和4～5年度の地上からのボーリング調査の結果、区間A②、A⑤、H④において、シールドマシンによる掘進が停止するおそれがある岩塊の存在を確認。このうち、区間A②の岩塊は、令和6年5月より地上から撤去中(令和7年6月より撤去範囲を拡大しており、令和7年6月30日時点で114本の撤去完了)、区間A⑤の岩塊は、今後到達立坑から撤去予定、区間H④の岩塊は地上から撤去済。区間H③は岩塊無し。
- 残りの区間では、地上からのボーリング調査の結果では、シールドマシンによる掘進が不可能となる岩塊は確認されていない。
