北海道新幹線(新函館北斗・札幌間)工事月報①

2026(令和8)年5月1日現在

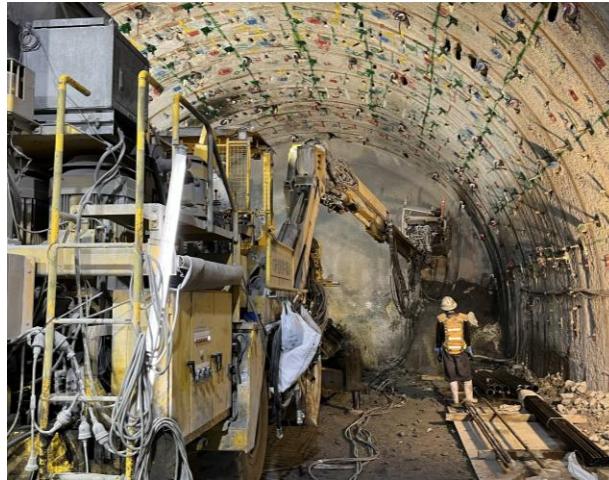
札幌トンネル(石倉) 応急対策の実施状況

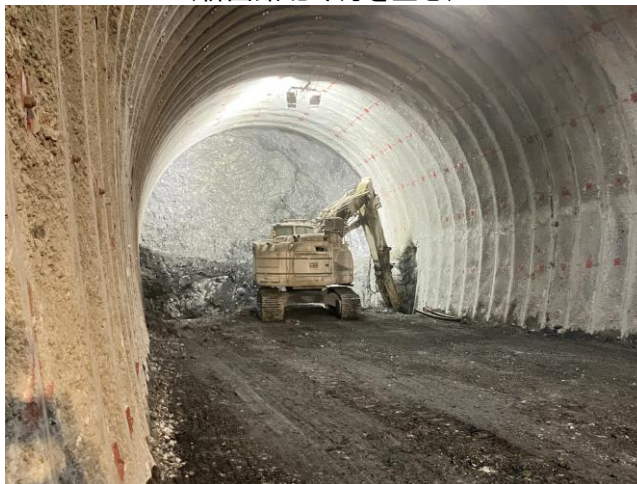
渡島トンネル(南鶉) トンネル掘削工施工状況 (新函館北斗方を望む)

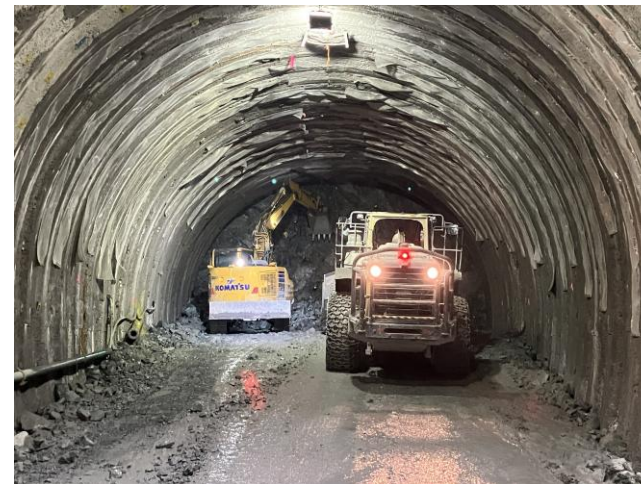
渡島トンネル(台場山) トンネル掘削工施工状況

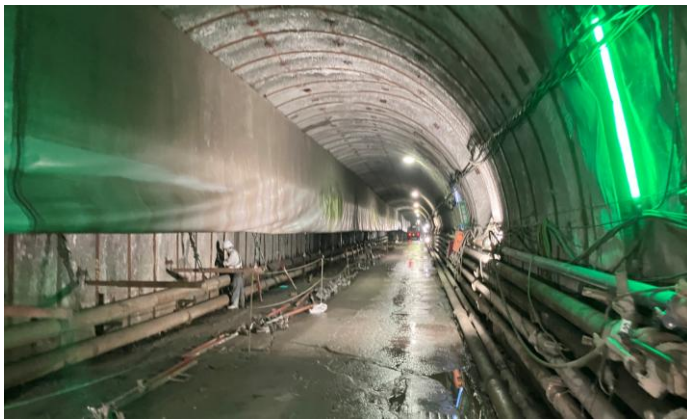
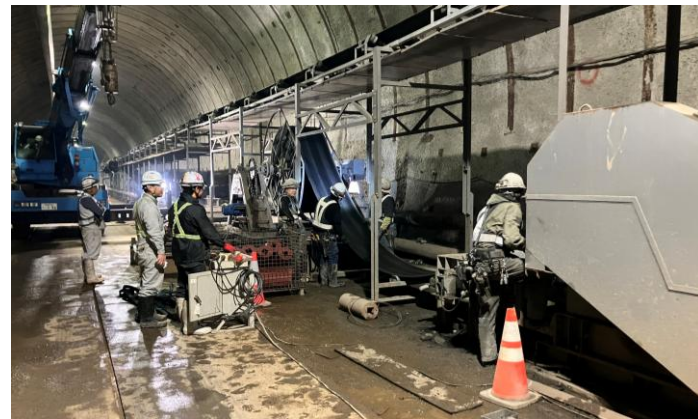
渡島トンネル(台場山)工区の工程短縮策(天狗工区との工区境変更)

- 地質不良が続いている渡島トンネルの台場山工区において、隣接する天狗工区との工区境変更※(変更延長:450m)を行います。
※トンネル全体での進捗よくを勘案し、工事が進んでいる工区と遅れている工区の境を変更することで、全体としての工程短縮を図る。
- 天狗工区の準備が整い次第、台場山工区側への迎え掘りを開始し、さらなる工程短縮を図る予定です。

天狗工区の迎え掘り準備状況(本坑・斜坑の交点付近のベルトコンベア撤去状況)

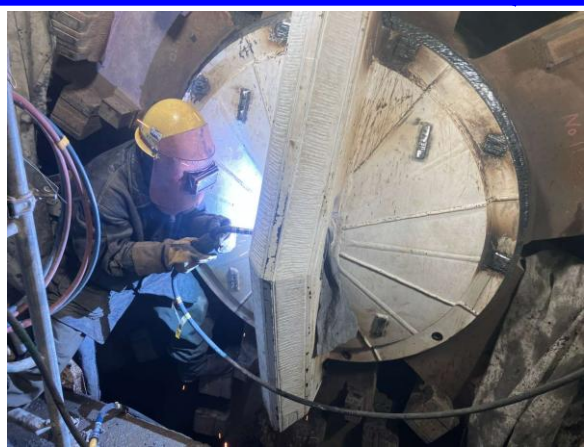
岩塊撤去の進捗状況(羊蹄トンネル)

- 令和4年度に実施した弾性波探査の結果、9箇所掘進に影響する可能性のある岩塊の存在を確認。(図中の区間A①～H④)
- 区間A①では、掘進停止の原因となった岩塊を撤去し、シールドマシンが令和7年7月1日に中間立坑に到達。その後、ビット交換作業を行っていたが、令和8年4月に交換作業完了。現在、掘進開始に向けた準備中。
- 令和4～5年度の地上からのボーリング調査の結果、区間A②、A⑤、H④において、シールドマシンによる掘進が停止するおそれがある岩塊の存在を確認。このうち、区間A②の岩塊は、令和6年5月より地上から撤去していたが、令和8年4月に撤去作業完了。(撤去総本数259本)
- 残りの区間では、地上からのボーリング調査の結果では、シールドマシンによる掘進が不可能となる岩塊は未確認。

フィッシュテール取付状況

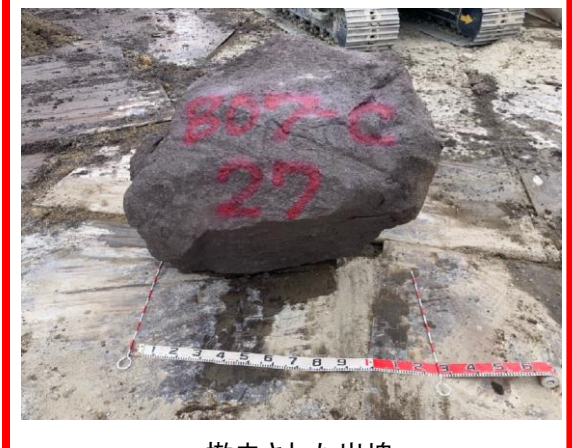
撤去された岩塊

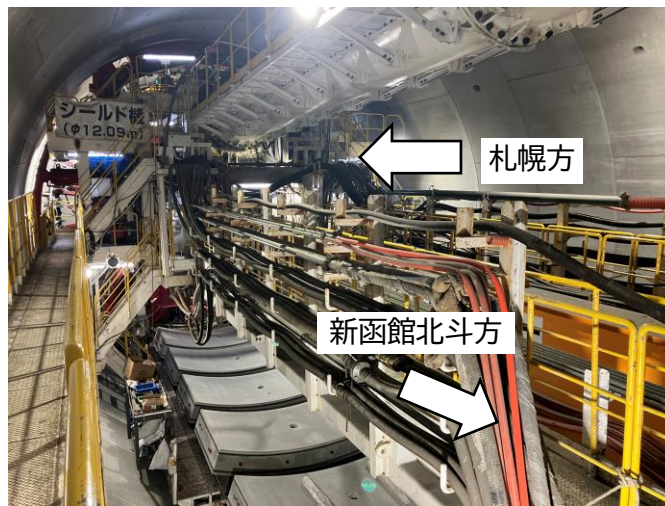
シールドトンネルの進捗状況(札幌トンネル(札幌))

- 令和6年3月より札幌方の掘進を実施。令和8年5月1日時点で約1,940mを掘進完了。
- 今後も、JR函館本線をはじめとした重要構造物に近接しながら掘進を予定。
- 令和8年1月より実施している試験掘進は継続中。

札幌方掘進の様子
