資料編②

バス実走実験の概要

1) バス実走実験計画

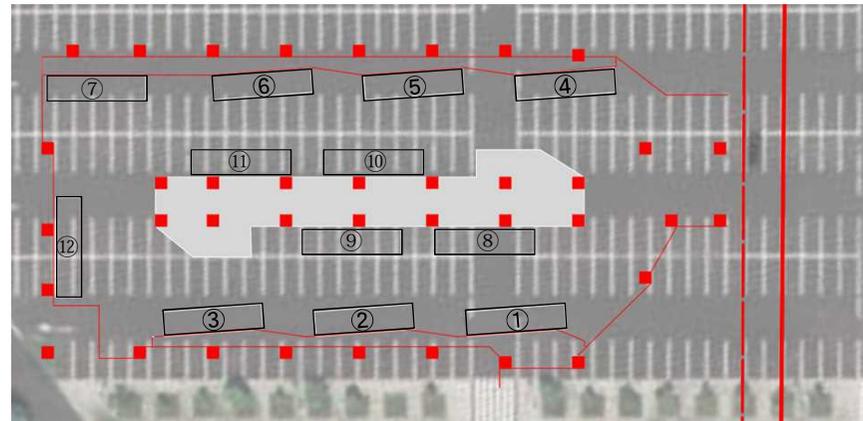
【北5西1 現地再現状況】

- ・バス実走実験については、基本計画におけるバスターミナルの規模（壁や柱）を実寸大で仮設材を用いて再現。
- ・また、バス実走実験にあたり、バス事業者に留意点を伺い、そのご意見を検証ケースに反映。

■北5西1 都市間バスを基本

ケース	ケース概要
1	創成川通からの左折in
2	バス⑥in
3	バス④in
4	バス②に停車時にバス①out
5	バス⑥停車時にバス②out
6	バス⑫停車時にバス③out
7	バス④から創成川通りout
8	バス②停車時にバス⑧in (SB)
9	バス③停車時にバス⑨in (SB)
10	バス⑫in (SB)
11	バス⑪停車時にバス⑦in (SB)
12	バス⑫停車時にバス⑨out→周回
13	バス⑥停車時にバス⑫out
14	バス⑪停車時にバス⑦out
15	バス④停車時にバス⑩out
16	バス④out (周回)
17	バス④・バス⑧停車時にバス⑩out
18	バス⑩停車時にバス⑪out
19	バス⑩停車時にバス⑪in
20	バス2台並列待機時に創成川通からの左折in (柱無し)

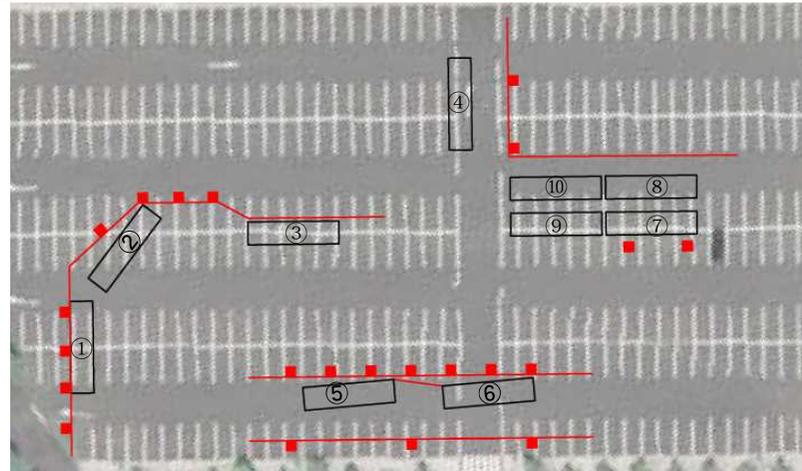
【北5西2 現地再現状況】

■北5西2 路線バスを基本

ケース	ケース概要
1	バス②in
2	バス③停車時にバス②out
3	バス⑤停車時にバス⑥in
4	バス⑥停車時にバス⑤out
5	バス⑧停車時にバス⑦in
6	バス⑩out
7	バス⑩停車時にバス⑨out
8	バス⑨・バス⑩停車時に南レーンin

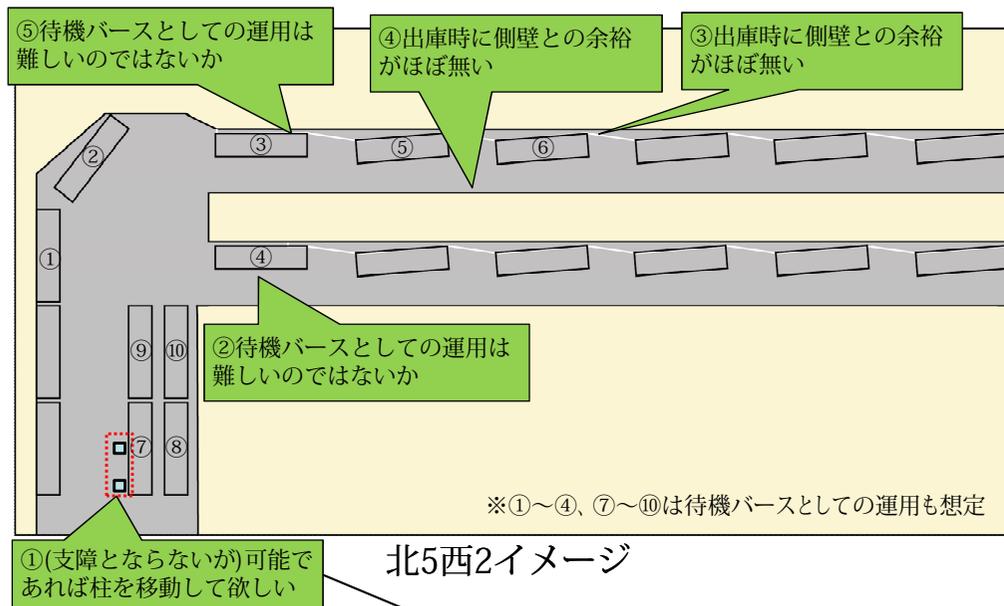
【北5西2】

- ①(支障とならないが)可能であれば柱を移動して欲しい
- ②待機バスとしての運用ではなく、降車専用ではないか
- ③出庫時に側壁との余裕がほぼ無い
- ④出庫時に側壁との余裕がほぼ無い
- ⑤待機バスとしての運用ではなく、降車専用ではない

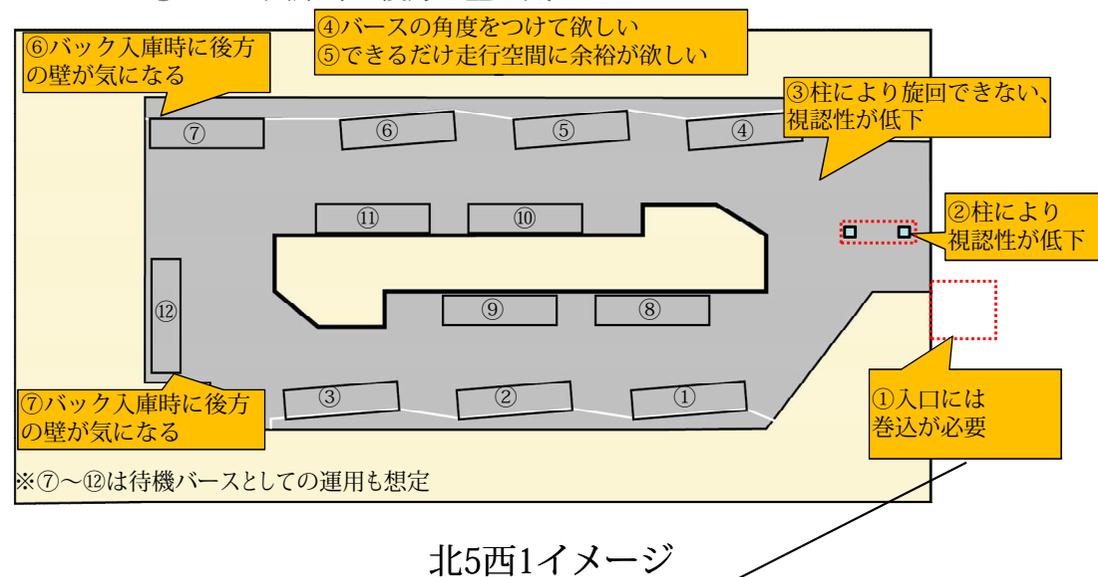
【北5西1】

- ①入口には巻込みが必要
- ②柱により視認性が低下
- ③柱により旋回できない、視認性が低下
- ④バスの角度をつけて欲しい
- ⑤できるだけ走行空間に余裕が欲しい
- ⑥バック入庫時に後方の壁が気になる
- ⑦バック入庫時に後方の壁が気になる

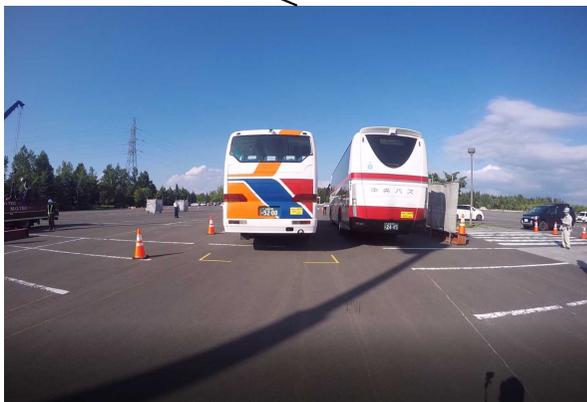
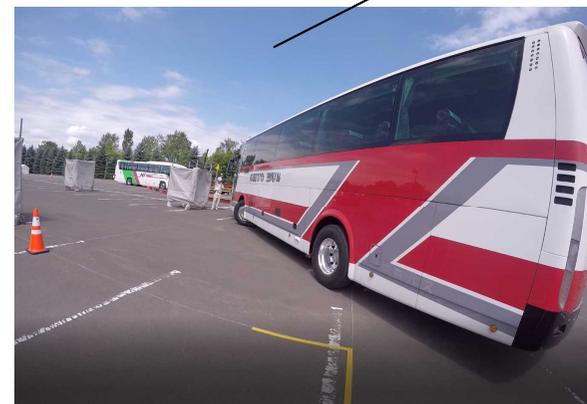
■検証状況

バスターミナル走行空間の円滑性を確認するためバス走行実験を行い、基本設計に反映します。
