## 5.8 景観

予測は、積雪期はジャンプ台の併設による新たな敷地が雪で白く目立つため、冬季 については、過年度業務成果(令和5年度大倉山ジャンプ競技場等改修計画検討業務) に従った修景後のフォトモンタージュを作成した。

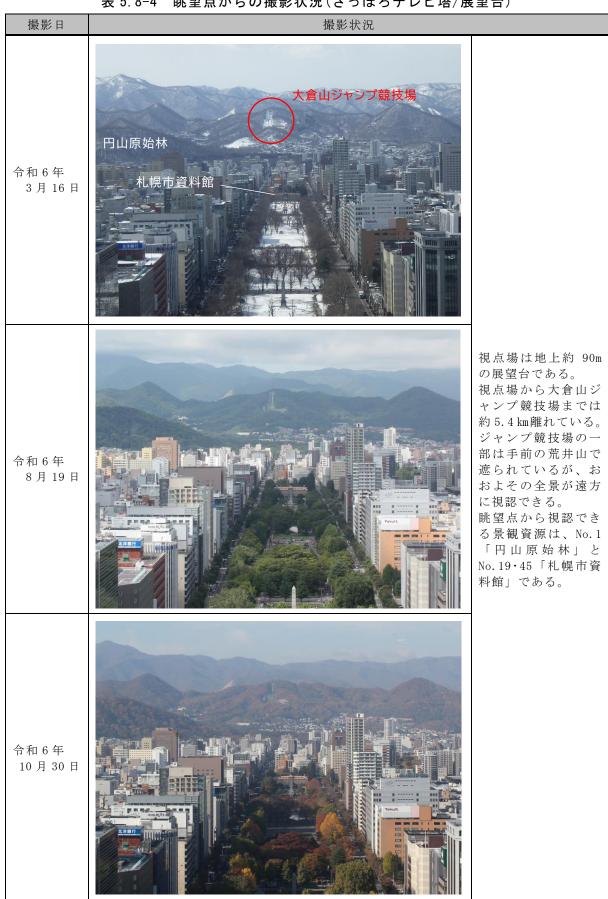
表 5.8-4 眺望点からの撮影状況(さっぽろテレビ塔/展望台)

眺望点	事業実施区域 からの距離	対象施設の 視認可否	備考
さっぽろテレビ塔	約 5.4km	0	・展望台(地上約 90m)からは明確に視認できるが、1 階(地上)からは街路樹に遮蔽されて視認の範囲が小さくなる。 ・視認の対象は、さっぽろテレビ塔の展望台の利用者と考えられる。
大通り公園	約 4. 2km ~約 4. 8km	Δ	・大通り公園からは街路樹に遮蔽されて視認できないが、市道大通南線からは視認できる。 ・視認の対象は、大通り公園の利用者ではなく、通行車両の運転者と考えられる。なお、西 11 丁目付近までは車両からの視認は可能である。
地下鉄円山公園駅	約 2. 2km ~約 2. 5km	0	・円山公園駅周辺では視認できる箇所が多いが、施設に近接する箇所では視認の範囲が小さくなる。 ・円山公園駅からは、大倉山ジャンプ競技場への路線バスが運行されている。 ・視認の対象は、大倉山ジャンプ競技場観光客および円山公園駅利用客と考えられる。

ジャンプ競技場の一部は手前の荒井山で遮られているが、おおよその全景が遠方に 視認できる。眺望点から視認できる景観資源は、No.1「円山原始林」と No.19・45「札 幌市資料館」である。
