令和7年度  
札幌市水道局

# 公共工事安全管理研修

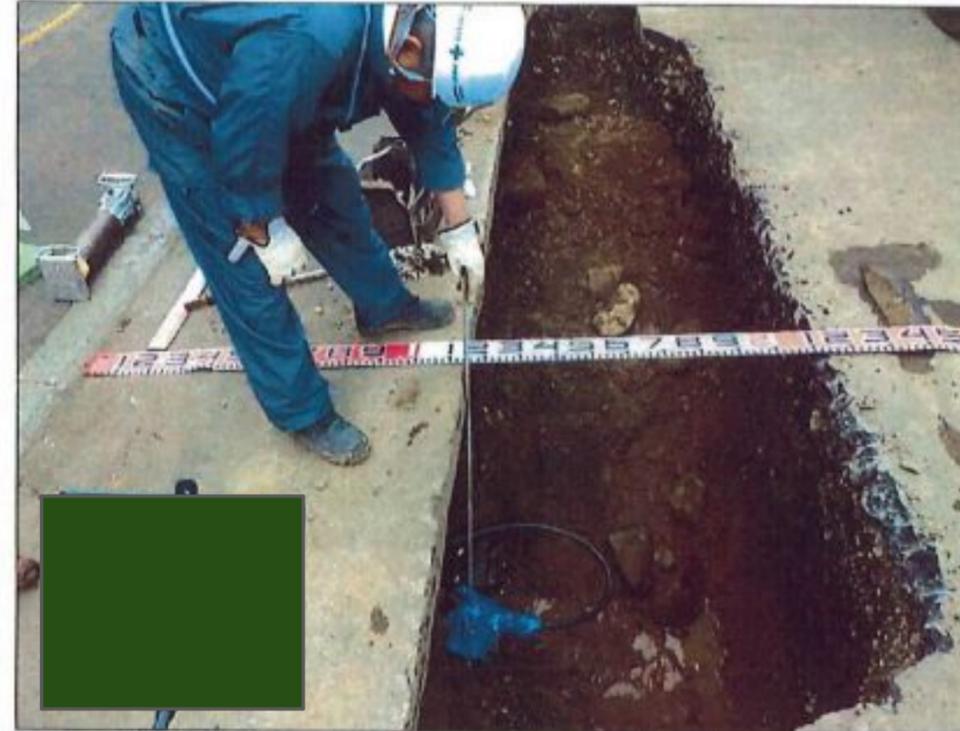
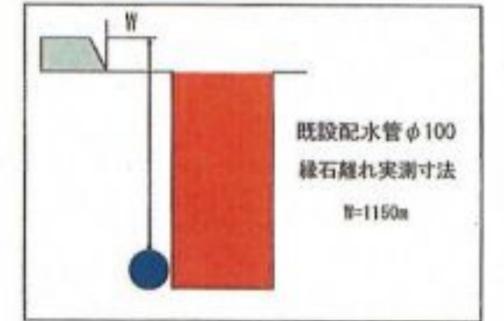
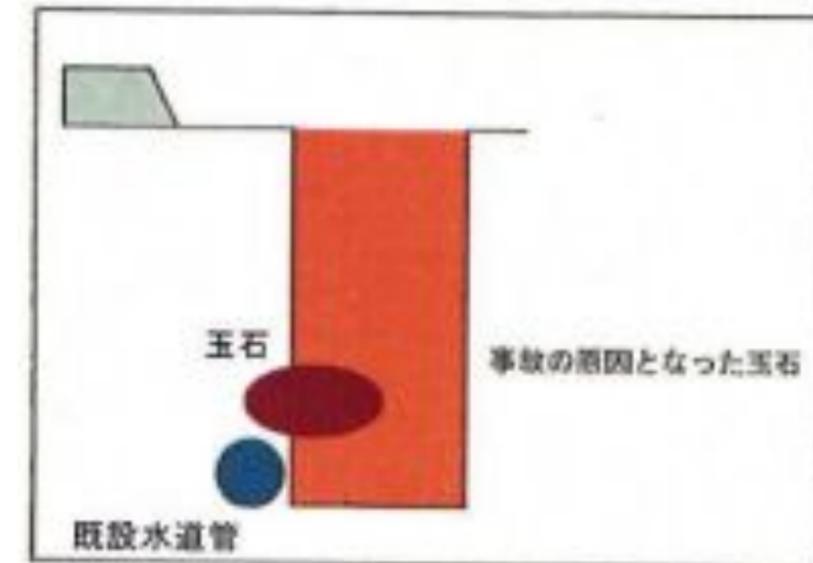
事例  
①

[公衆災害/物損事故]  
管路掘削時に既設分水栓を折損

発生日時：令和7年5月13日  
作業内容：バックホウによる管路掘削  
事故内容：玉石を掘り起こす際に、玉石が分水栓に接触し破損した。  
被害内容：破損個所の住宅1軒が断水

- 既設配水管が蛇行していたため、当該掘削箇所の埋設位置を正しく把握していなかったこと。
- 玉石全体を把握せずに掘り起こしたこと。

R7年5月13日  
給水栓折損部  
既設配水管縁石離れW=1150mm

- 玉石が大きい場合は、手掘りにより玉石全体を把握し、地下埋設物に影響を与えないか確認する。
- 玉石が大きすぎる場合は、掘削範囲を広げて対応する。

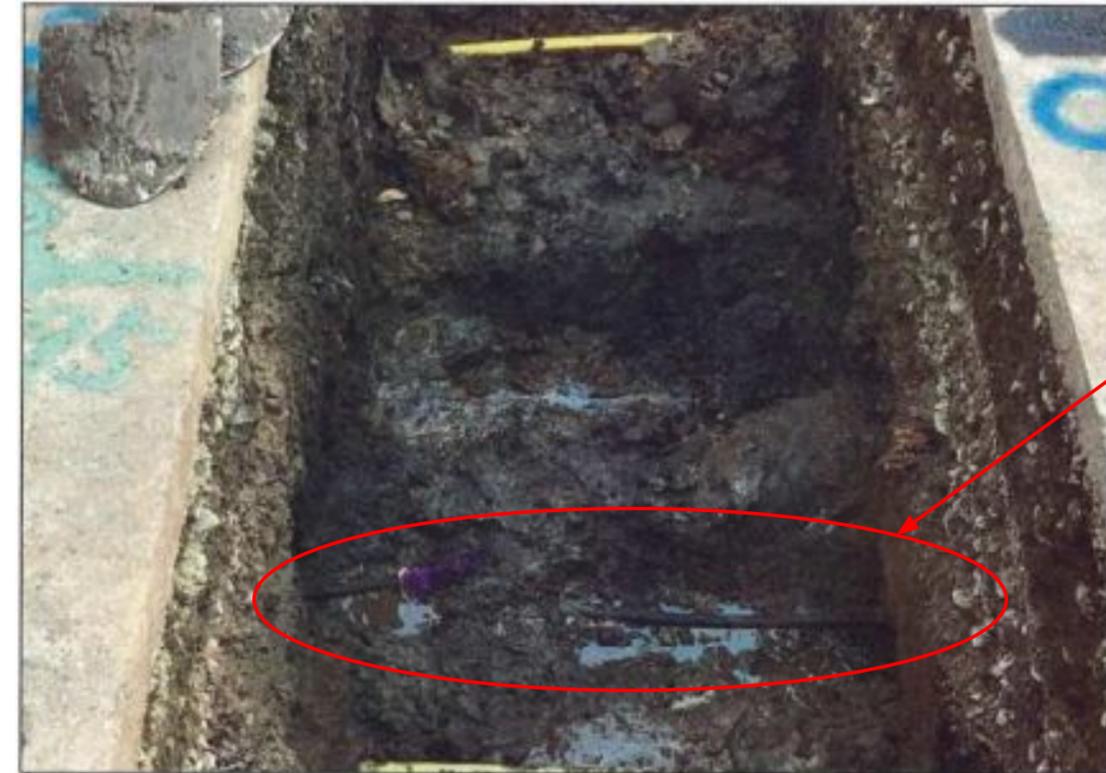
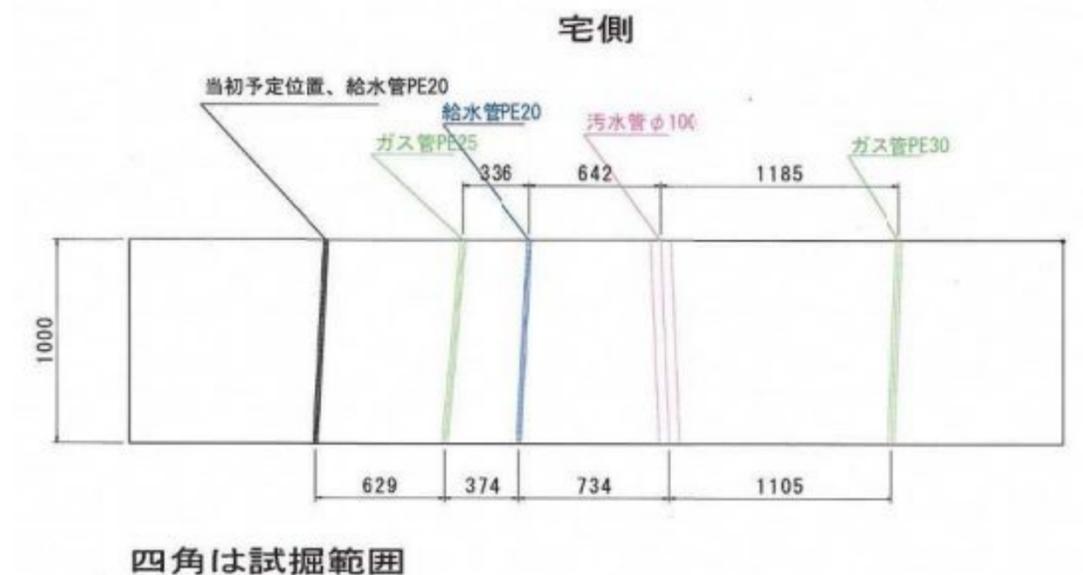
## 事例 ②

# [公衆災害/物損事故] 試掘時に既設給水管を折損

事故内容：バケットが既設給水管（Peφ20）に接触し破損した。

- 給水管竣工図と異なる位置に付設されてはいたものの、近接している下水道管とガス管の間に埋設されていることを考慮していなかったこと。
- 埋設物がある掘削深度であったにもかかわらず、手掘り掘削を行わなかったこと。

給水管φ20

- 埋設物が確認できない場合は、当該埋設物が確認できるまで手掘り掘削を行うことを徹底する。

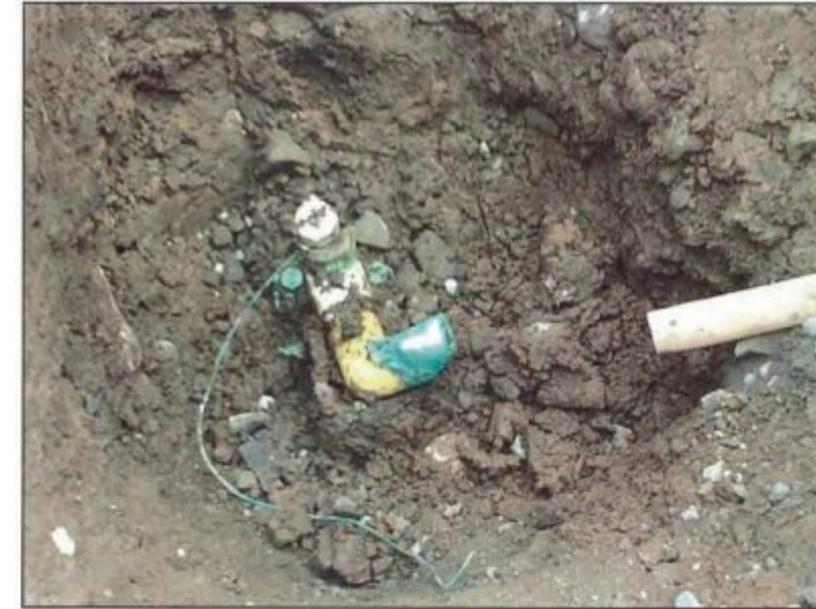
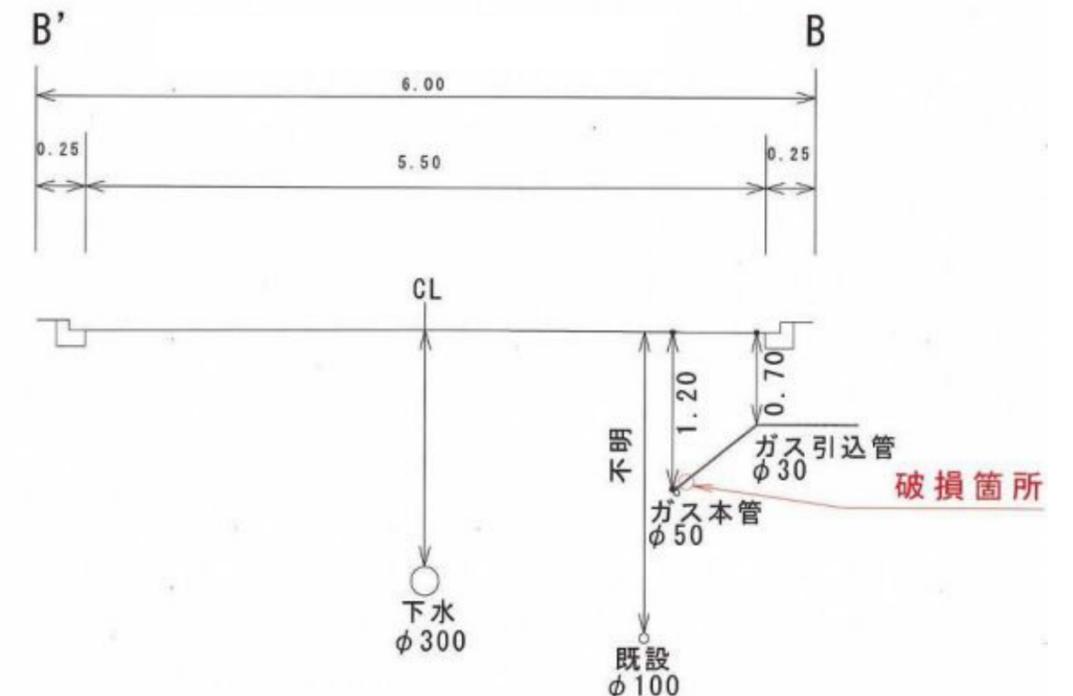
事例  
③

[公衆災害/物損事故]  
試掘時にガスを折損

事故内容：バケットがガス管（φ30）に接触し破損した。

- 先にガス本管を確認していたため、引込管も同じ深さに埋設されていると思い込んだこと。
- 埋設物がある掘削深度であったにもかかわらず、手掘り掘削をしなかったこと。

横断図

- 掘削箇所で予想される埋設物を作業員全員に周知した上で作業する。
- 重機使用時は、刃先監視員を配置し、十分に注意して作業する。
- 埋設物が確認できない場合は、当該埋設物が確認できるまで手掘り掘削を徹底する。

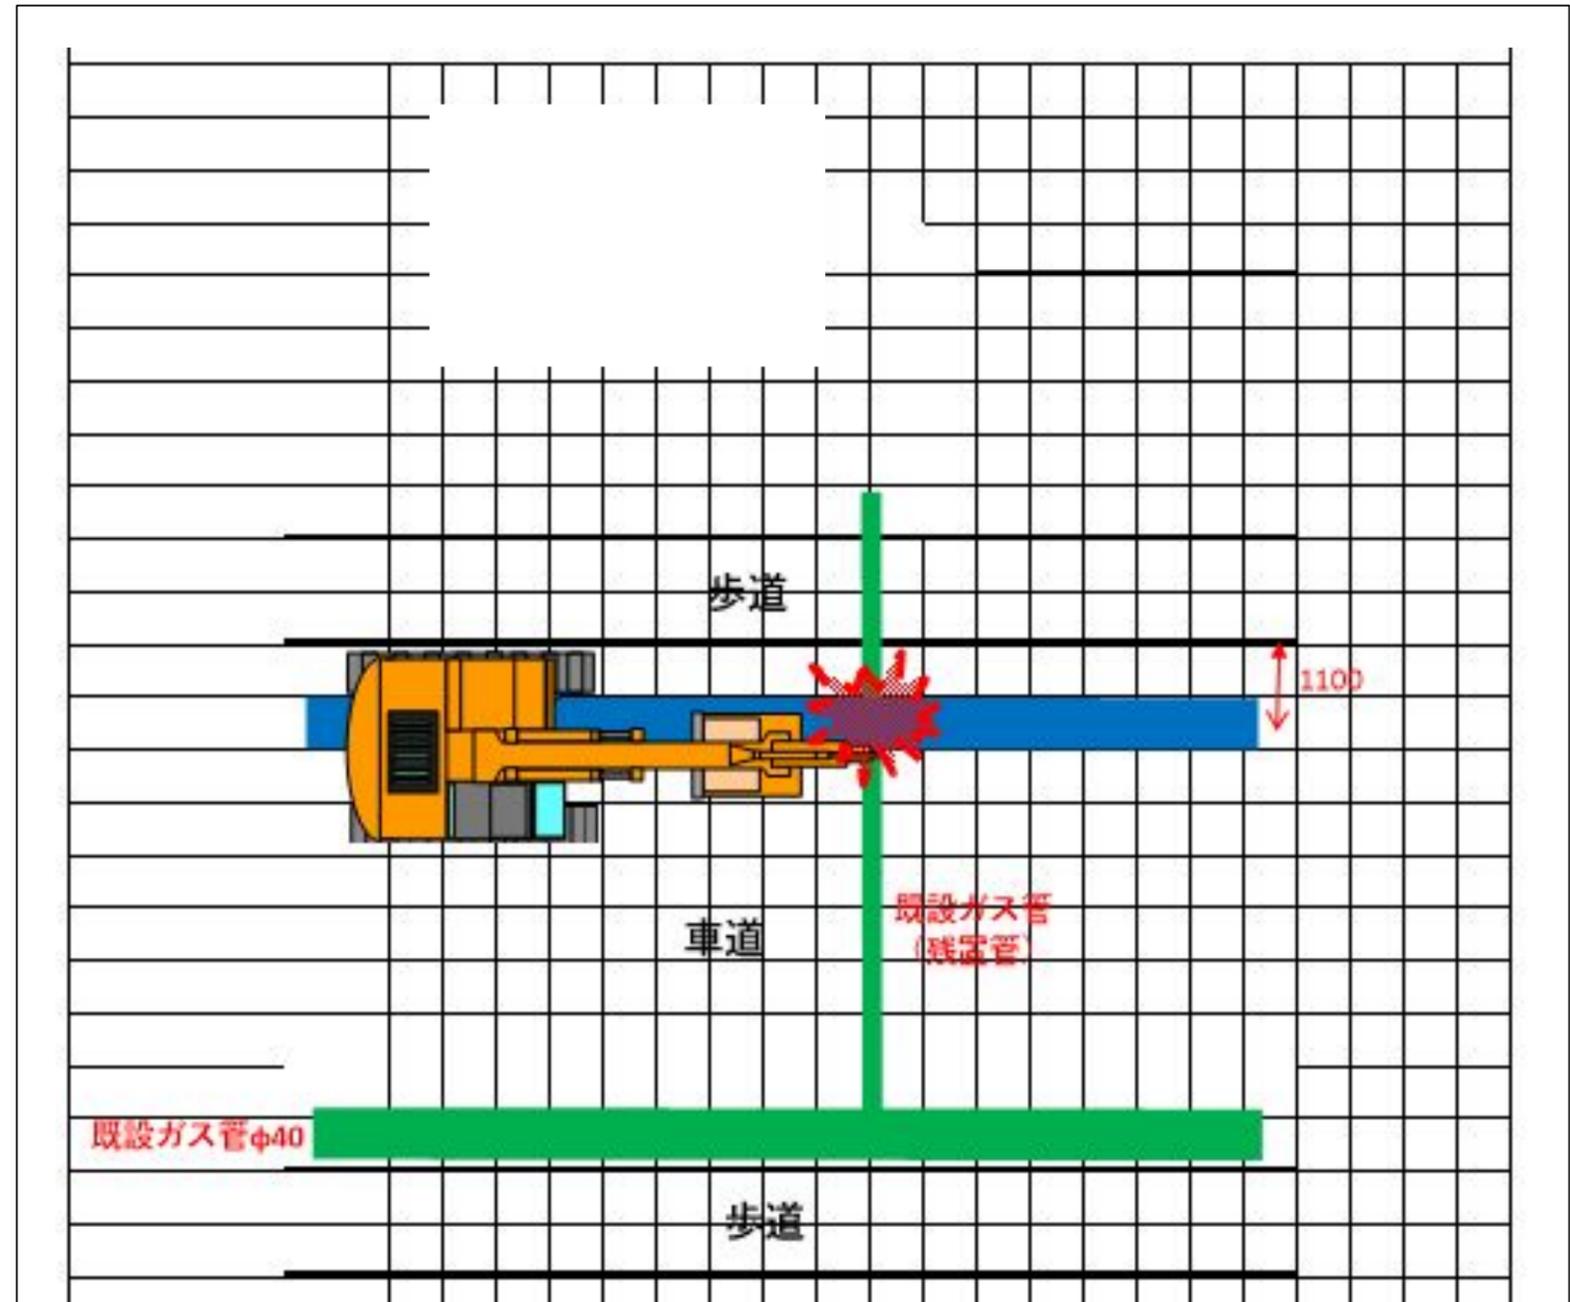
事例  
④

[公衆災害/物損事故]  
管路掘削時にガスを折損

事故内容：バケットがガス管（φ25）に接触し破損した。

- 重機誘導員を配置していたが、ガス埋設図面に記載のないガス管（残置管）が埋設されていたため、損傷した。

- 図面に記載のない管であり、対策は難しいが、地山の色や地質の変化を注視し、作業を進める。

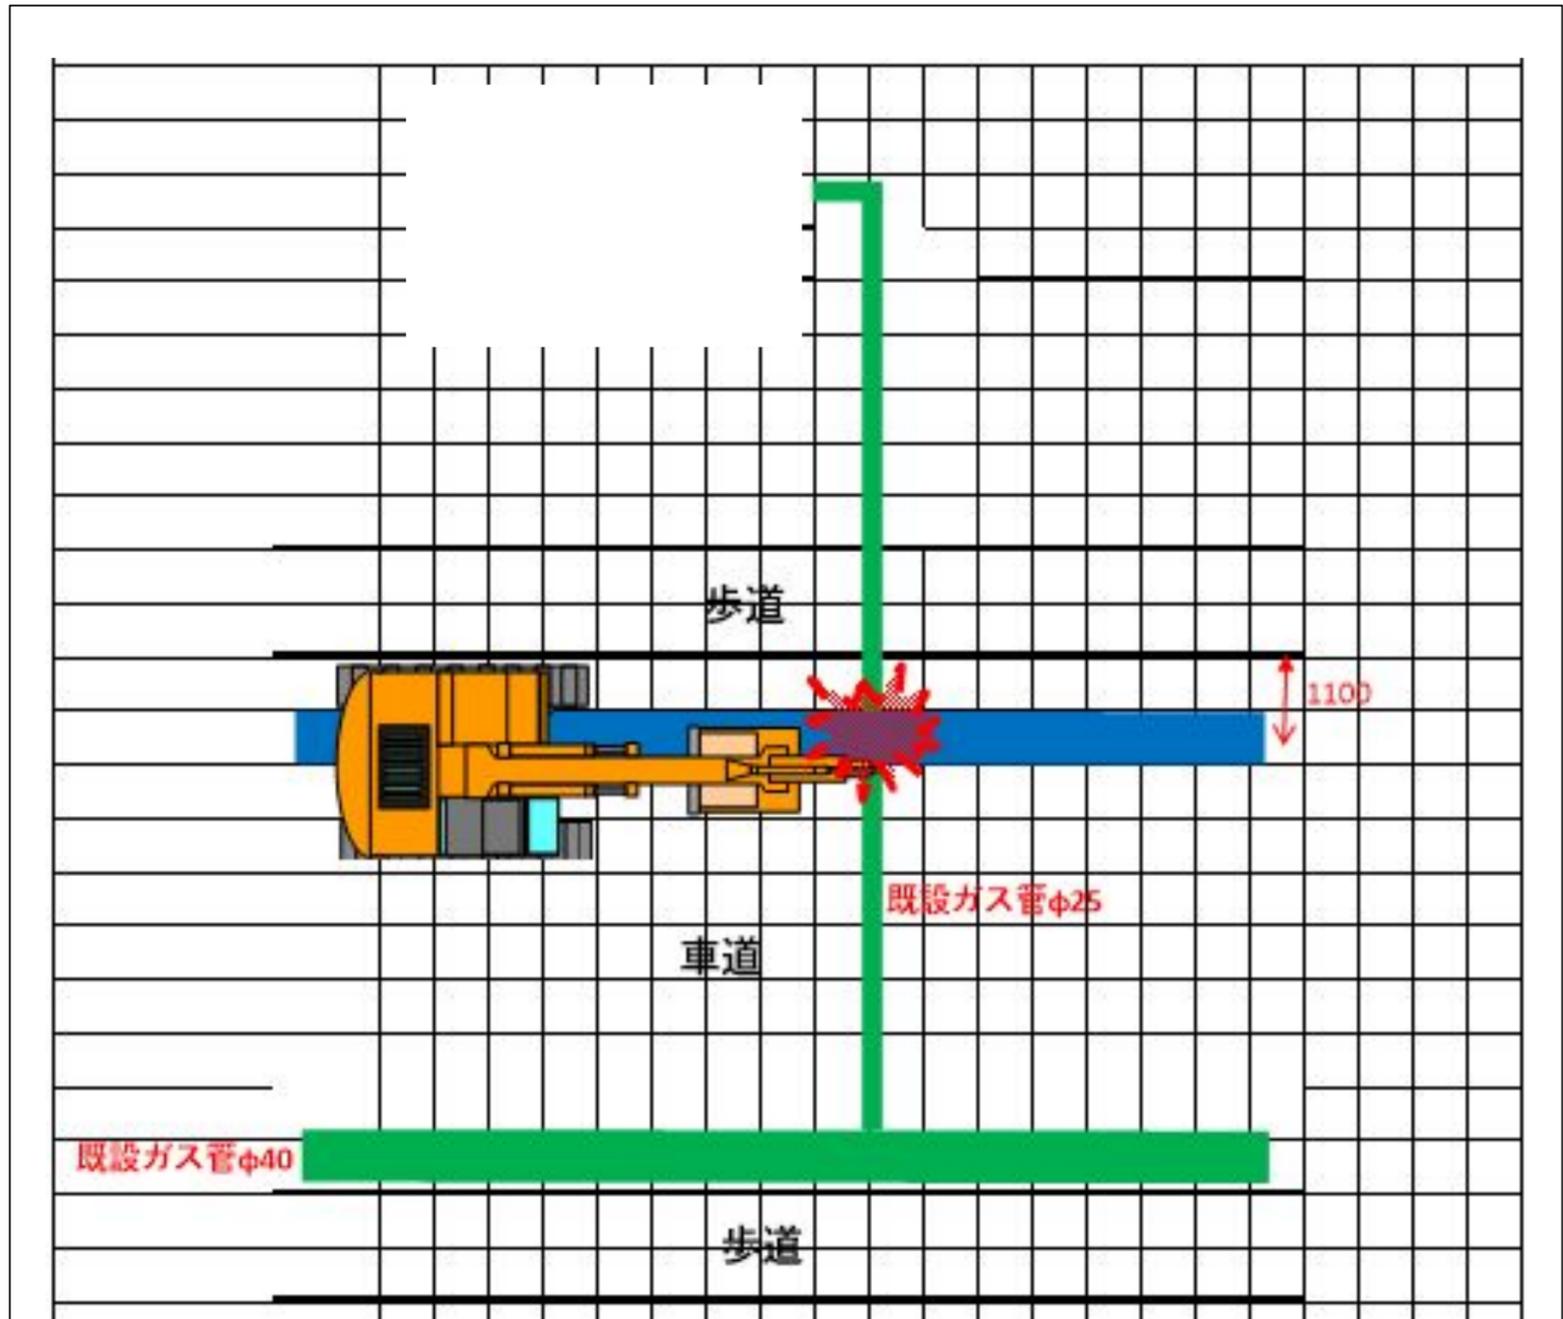
事例  
⑤

[公衆災害/物損事故]  
管路掘削時にガスを折損

事故内容：バケットがガス管（φ25）に接触し破損した。

- 試掘にてガス管の埋設深度を確認していたが、重機による掘削を行い、人力による確認作業を怠ったこと。
- 重機誘導員を配置していたが、誘導のミスがあり所定の深さ以上にバケットが下がってしまったこと。

- 工事区間内のガス管の位置及び深さを必ず目視確認する。

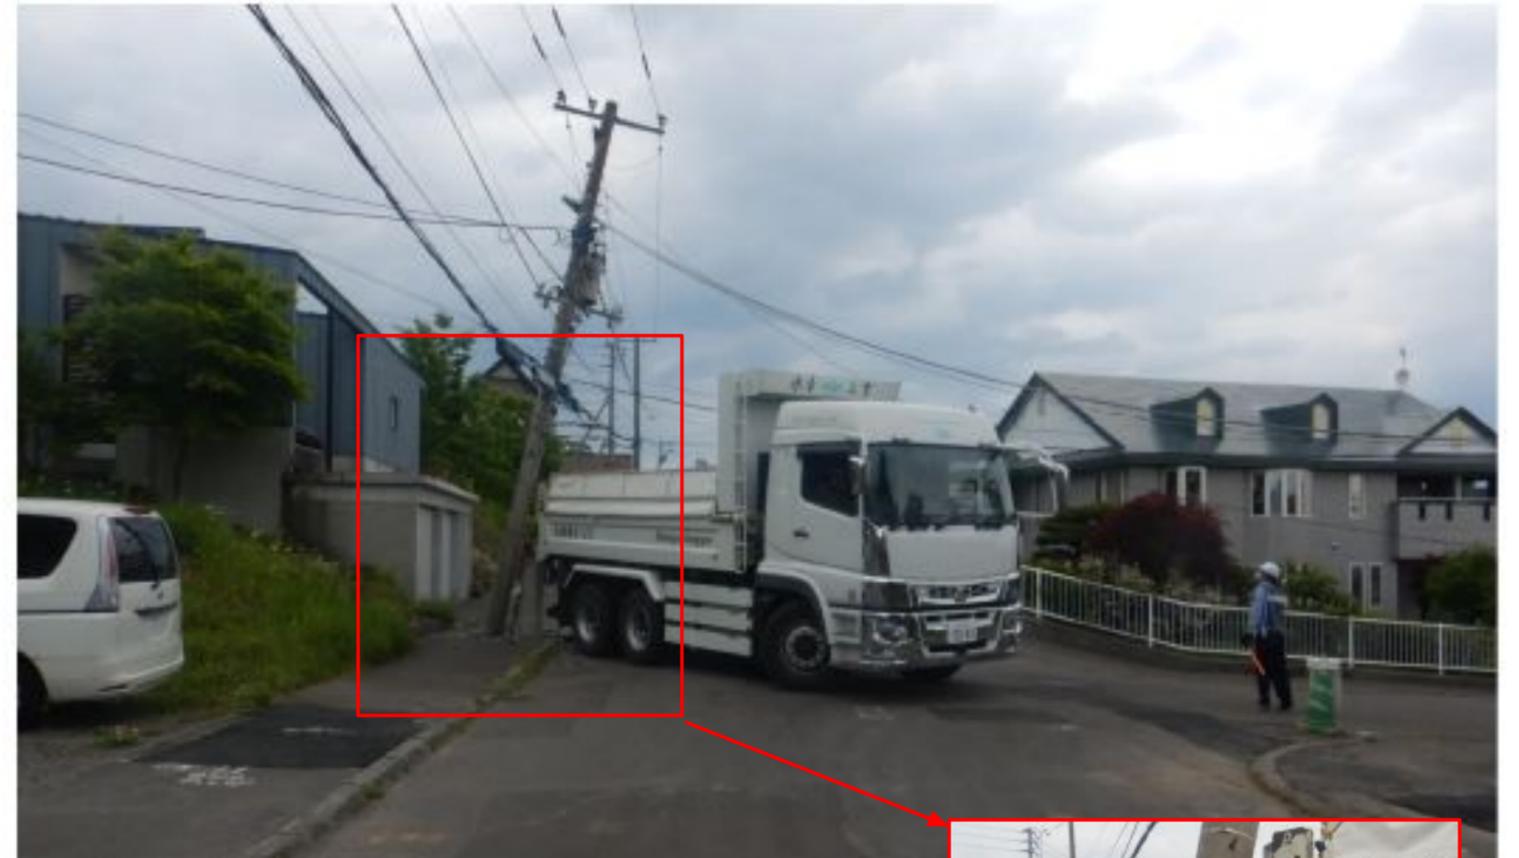
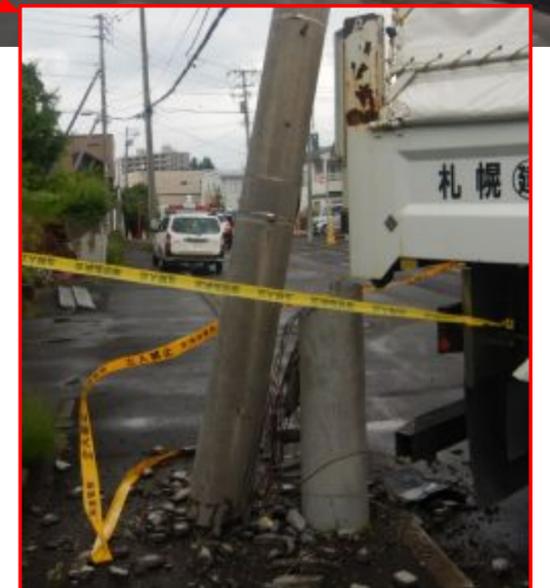
事例  
⑥

[公衆災害/物損事故]  
ダンプトラックによるNTT柱の折損

事故内容：ダンプトラックがNTT柱に接触し折損した。

- 運転手の後方確認が不十分だったこと。
- ダンプトラック後進時に、誘導員・合図者を配置しなかったこと。
- 作業前打合せ時に決めた転回場所を守らなかったこと。

- ダンプトラック後進時は誘導員を必ず配置する。
- 運転手は、目視等で周辺的安全確認を徹底して行う。
- 転回は、事前に定めた場所で行う。支障物等に別の場所で行う場合は、必ず誘導員を配置して行う。

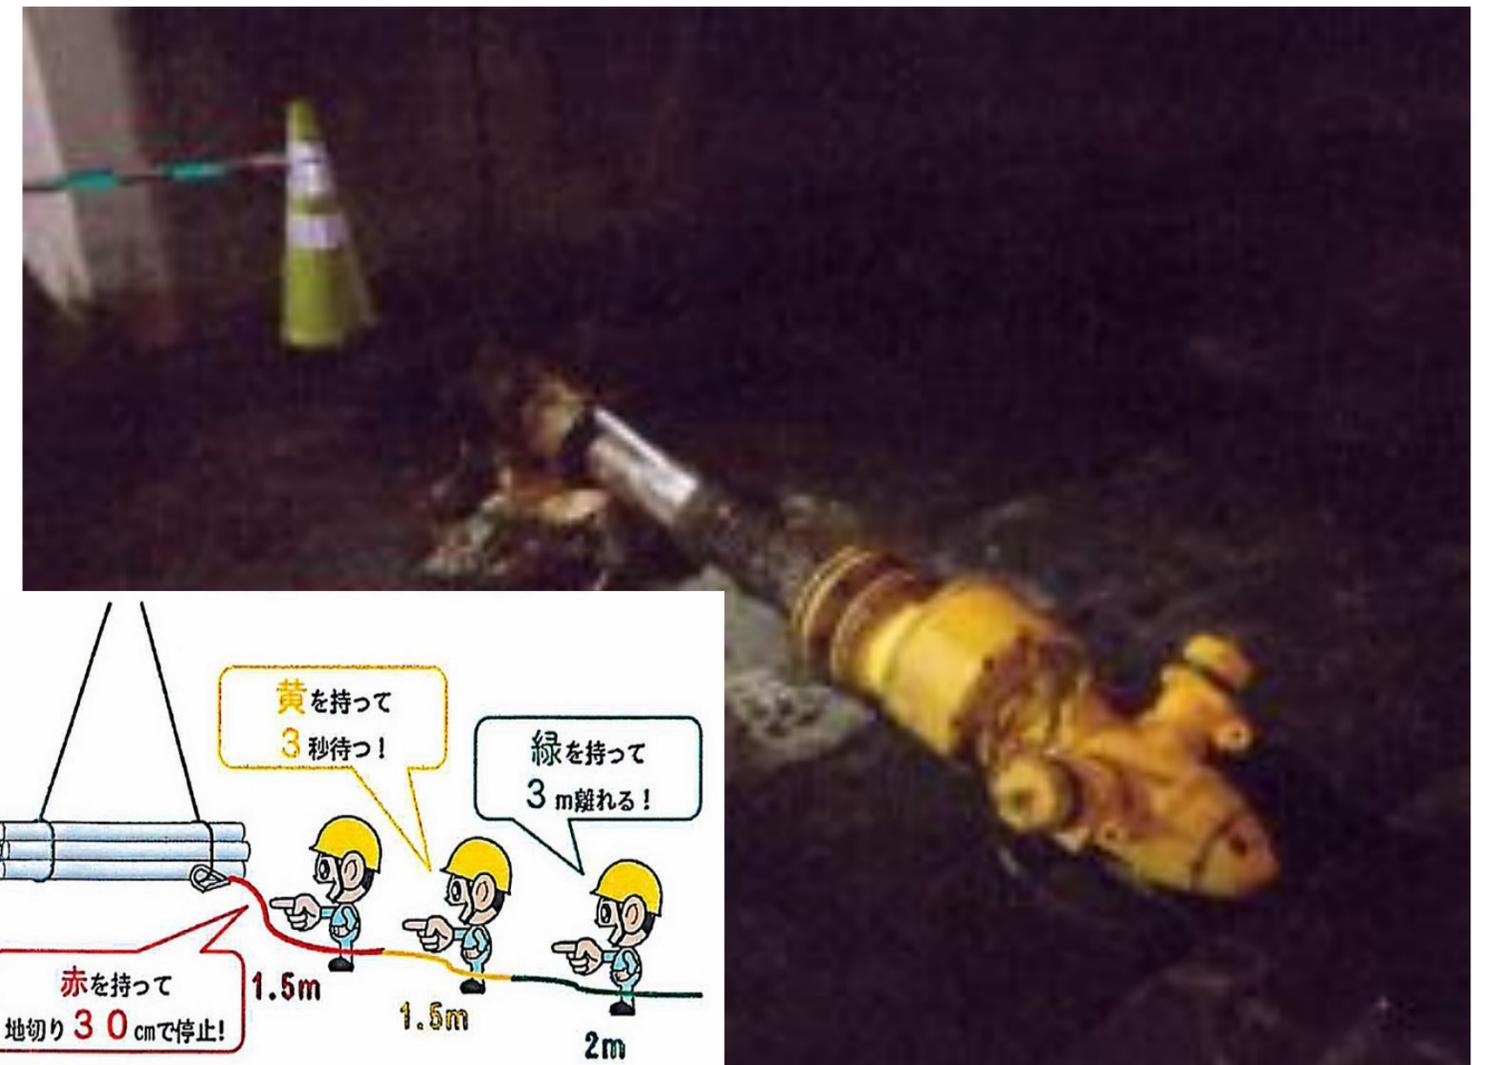
事例  
⑦

[労働災害/人身事故]  
トラックから転落し骨折

事故内容：荷台の上で作業中の被災者が吊荷に押され転落した。

被害内容：右腕肘骨折、左腕肘の剥離骨折

- 誘導ロープによる補助を行っていたものの、消火栓と引出管をつなげたまま積込作業をしたため、バランスが悪く作業員が押されてしまった。

- 消火栓と引出管は切り離して、それぞれ積み込む。
- ひとりで作業せず、複数人で作業する。

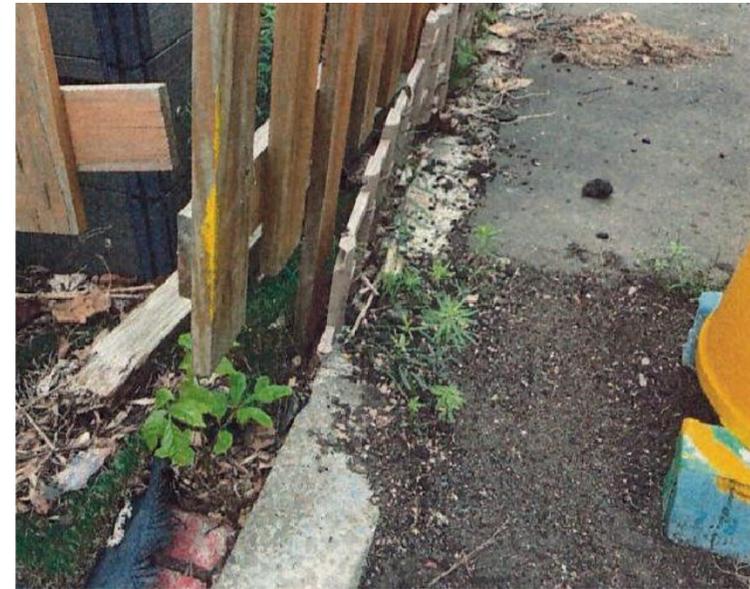
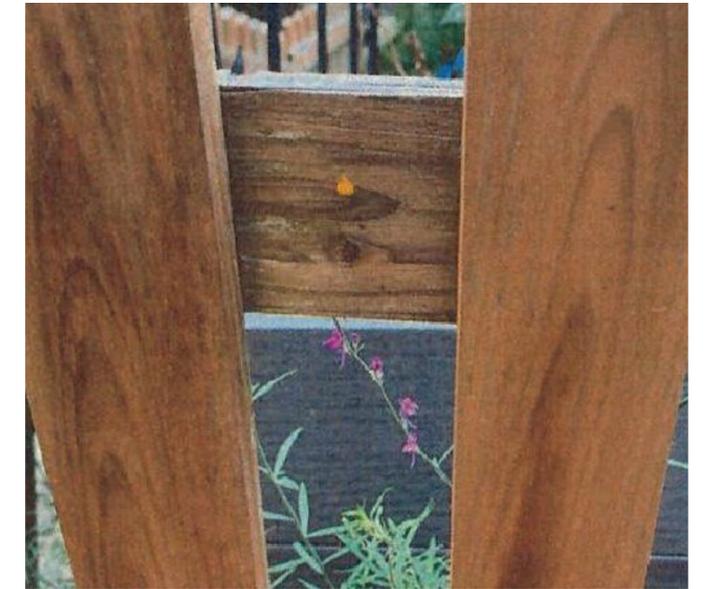
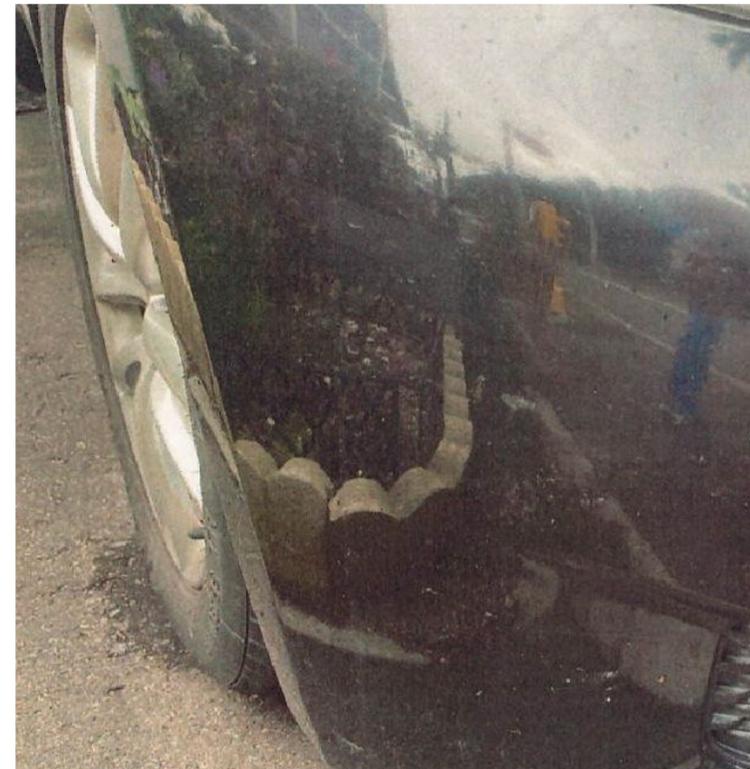
事例  
⑧

[公衆災害/物損事故]  
塗装工事にて一般車両及び塀を損傷

事故内容：消火栓の上塗り作業中に塗料が飛散し、地先の一般車両及び塀に塗料が付着し損傷。

- 風が強いにもかかわらず作業を行ってしまったこと。
- 養生を行っていなかったこと。

- 風の強い日には施工しない。
- 養生を徹底する。

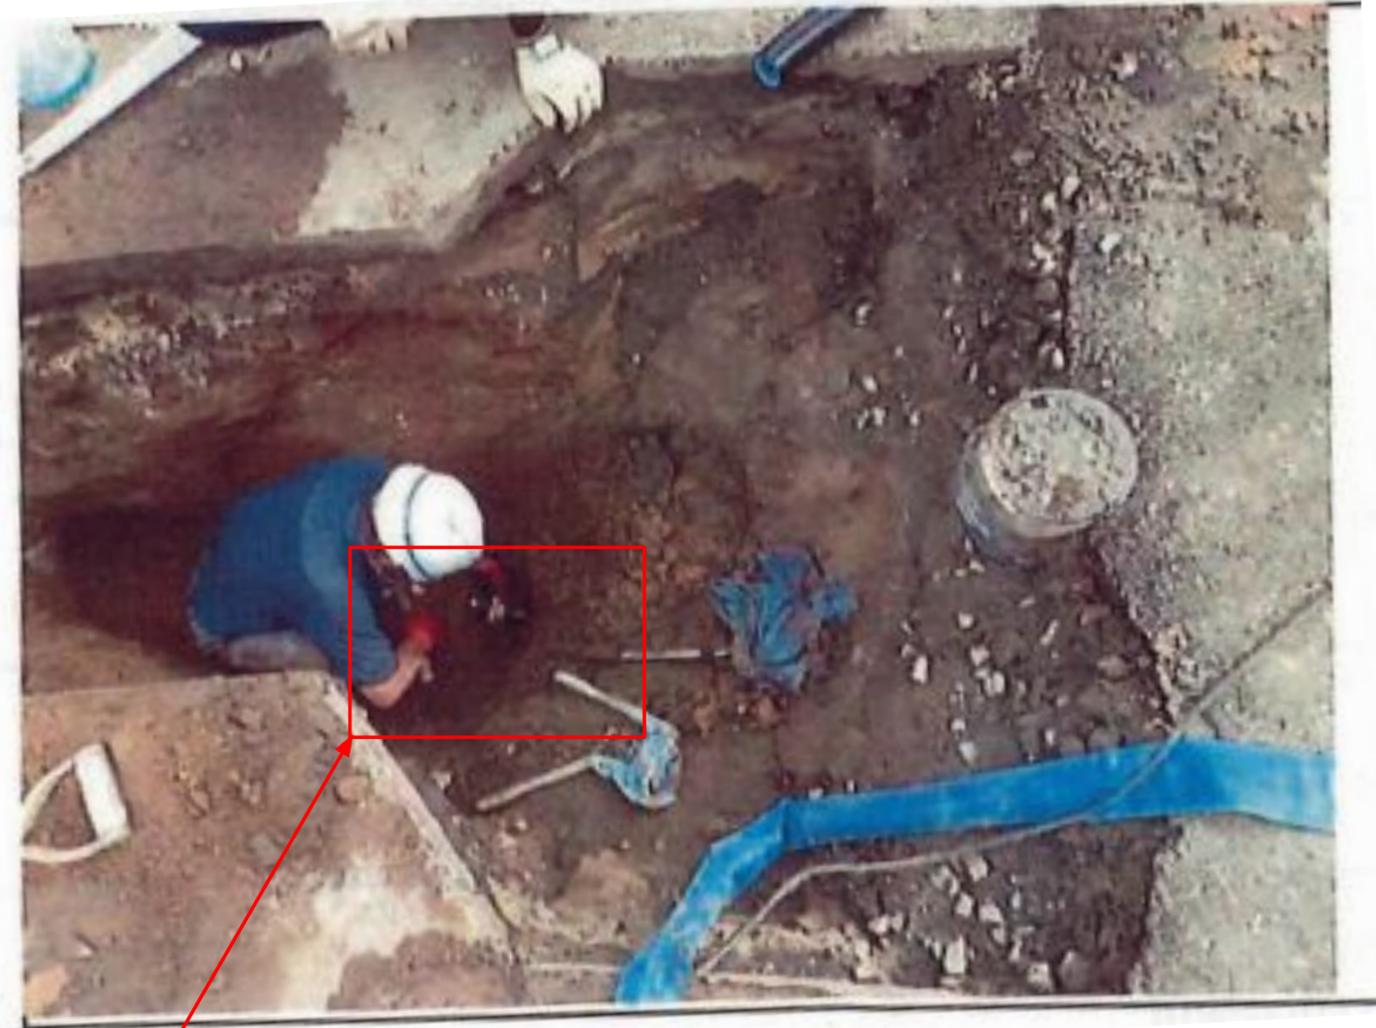
事例  
⑨

[公衆災害/物損事故]  
管路掘削時に配水補助管を折損

事故内容：バケットを切替予定箇所の配水補助管φ50に接触させ破損した。

- 試掘にて埋設位置を確認していたにもかかわらず、埋設管に近接しても手掘りをせずに、重機による掘削を継続したこと。

折損箇所

- 埋設物を目視確認するまでは、人力による掘削とする。
- 作業の指揮系統を明確化し、危険箇所を施行箇所ごとに作業員全員に周知する。
- 当日の作業箇所の埋設図を掲示し、建設機械オペレーターが常に確認できる環境にする。

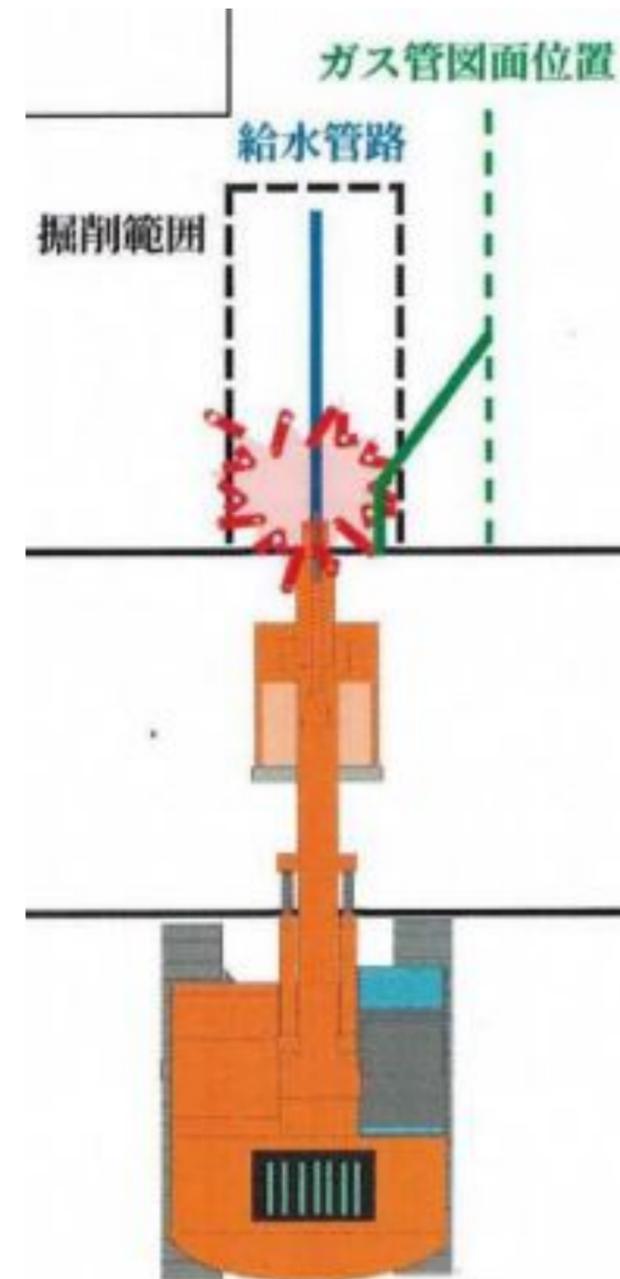
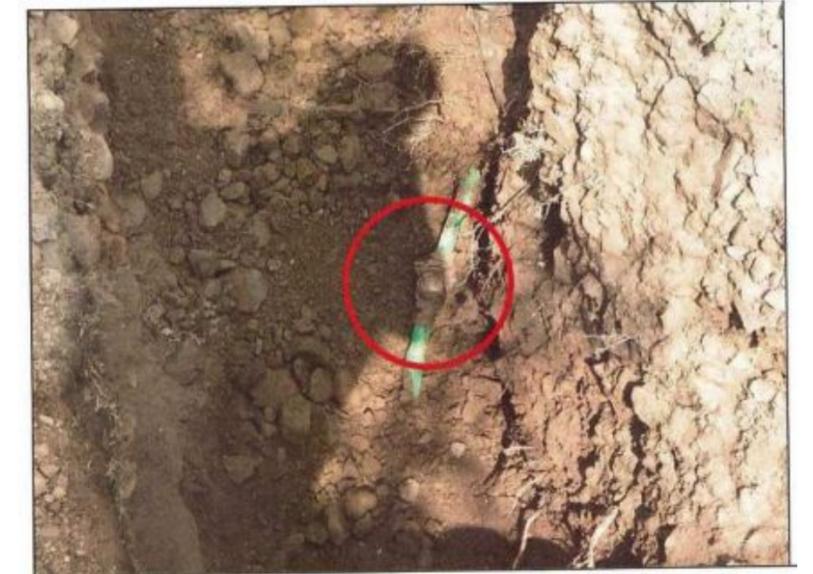
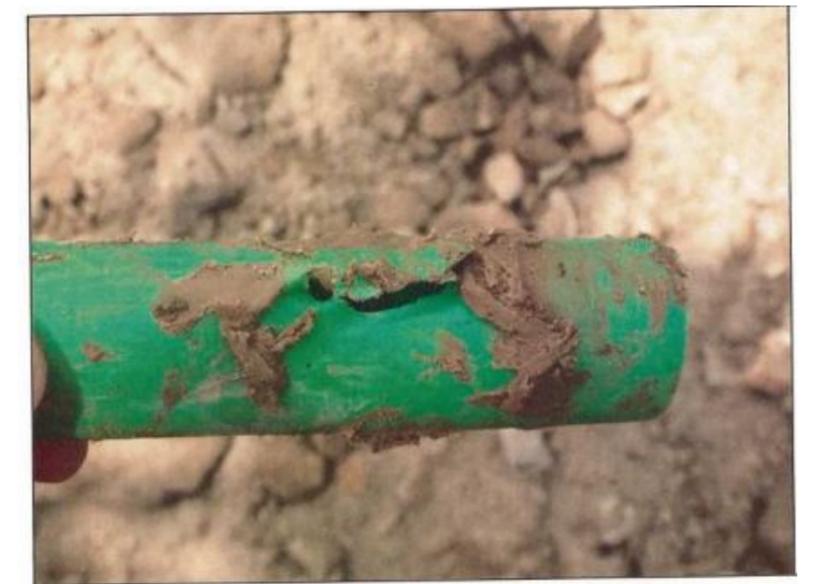
事例  
⑩

[公衆災害/物損事故]  
宅地内掘削時にガスを折損

事故内容：バケットがガス管（φ25）に接触し破損した。

- ガス管がガス埋設図面どおりの位置に埋設されていなかったため、バケットが接触し破損してしまった。

- 埋設物付近の掘削は人力により行う。
- 埋設物が確認できない場合は、人力掘削の範囲を広げ、埋設物をたどるように掘削を行う。
- 図面と異なる位置に埋設されている可能性があることをより一層意識し、作業を行う。

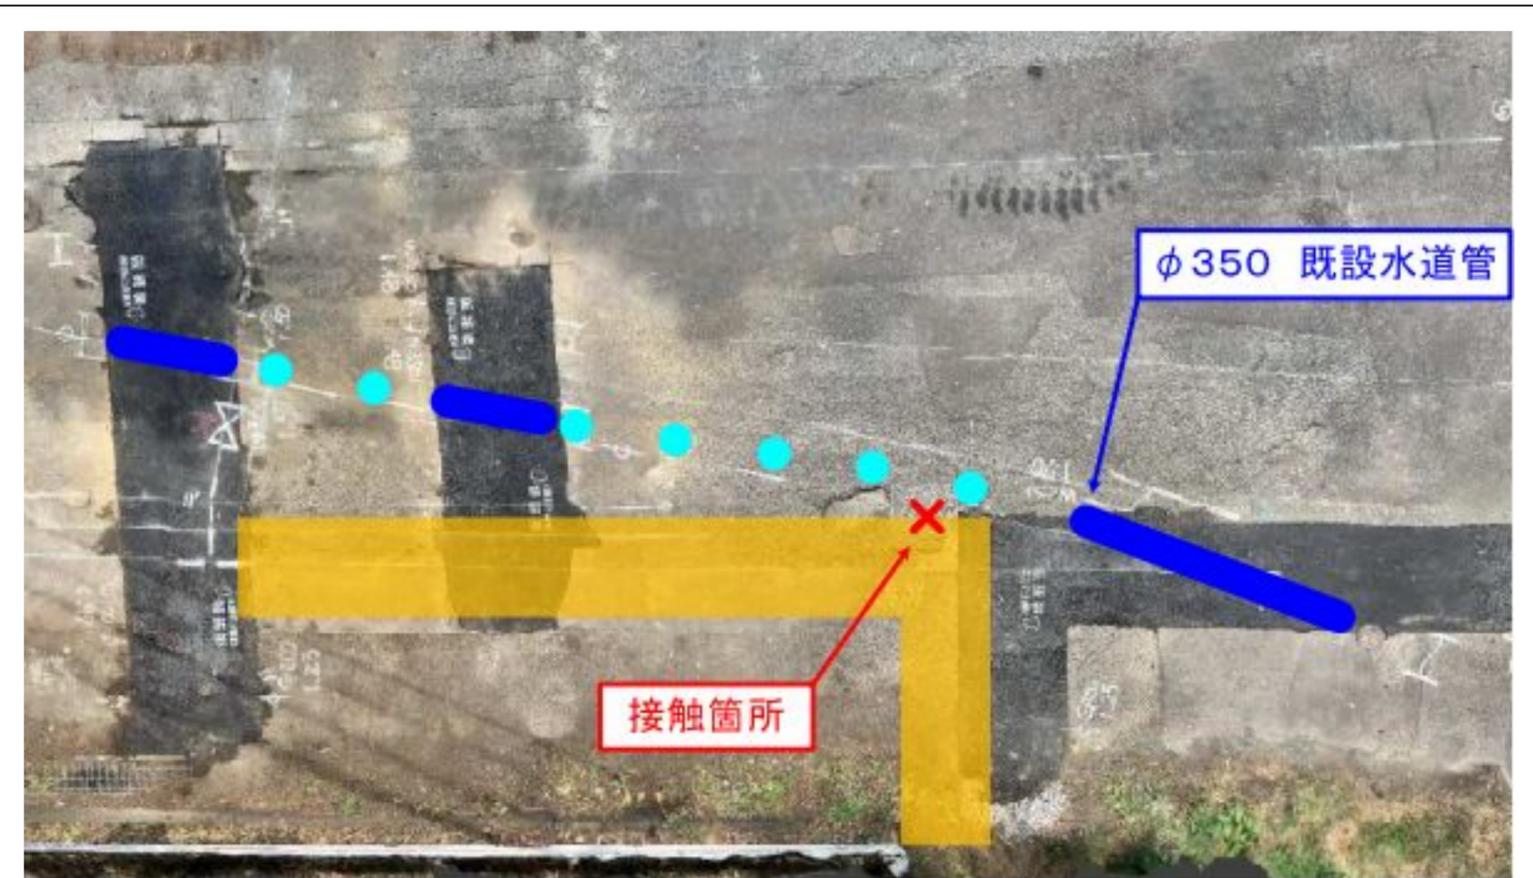
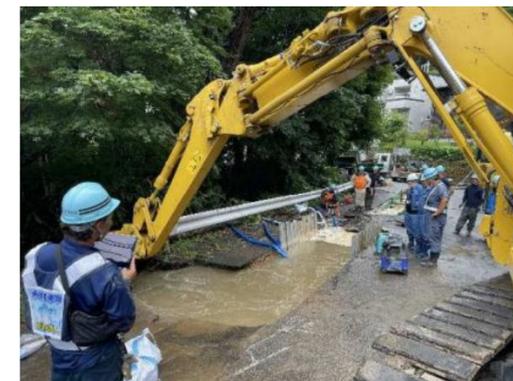
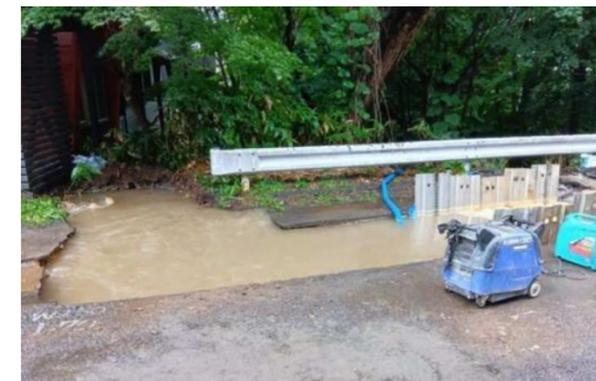
事例  
⑪

# [公衆災害/物損事故] 管路掘削時に既設配水管φ350を折損

発生日時：令和7年9月2日  
作業内容：バックホウによる管路掘削  
事故内容：バケットが既設配水管（φ350）に接触し破損した。※事故による断濁水は無し。

- 礫質土のため手掘りから機械掘削に変更し掘削していたところ、試掘等により既設管の埋設位置を確認してはいたものの、接触箇所において想定より埋設位置がずれており、接触した。

- 埋設物のマーキングを徹底する。
- 作業前日・当日に埋設物情報を作業員全員に周知する。
- 手掘りによる埋設物の確認を徹底する。
- 人力作業が困難な場合は、金属探知機等を使用し埋設物の確認を行う。

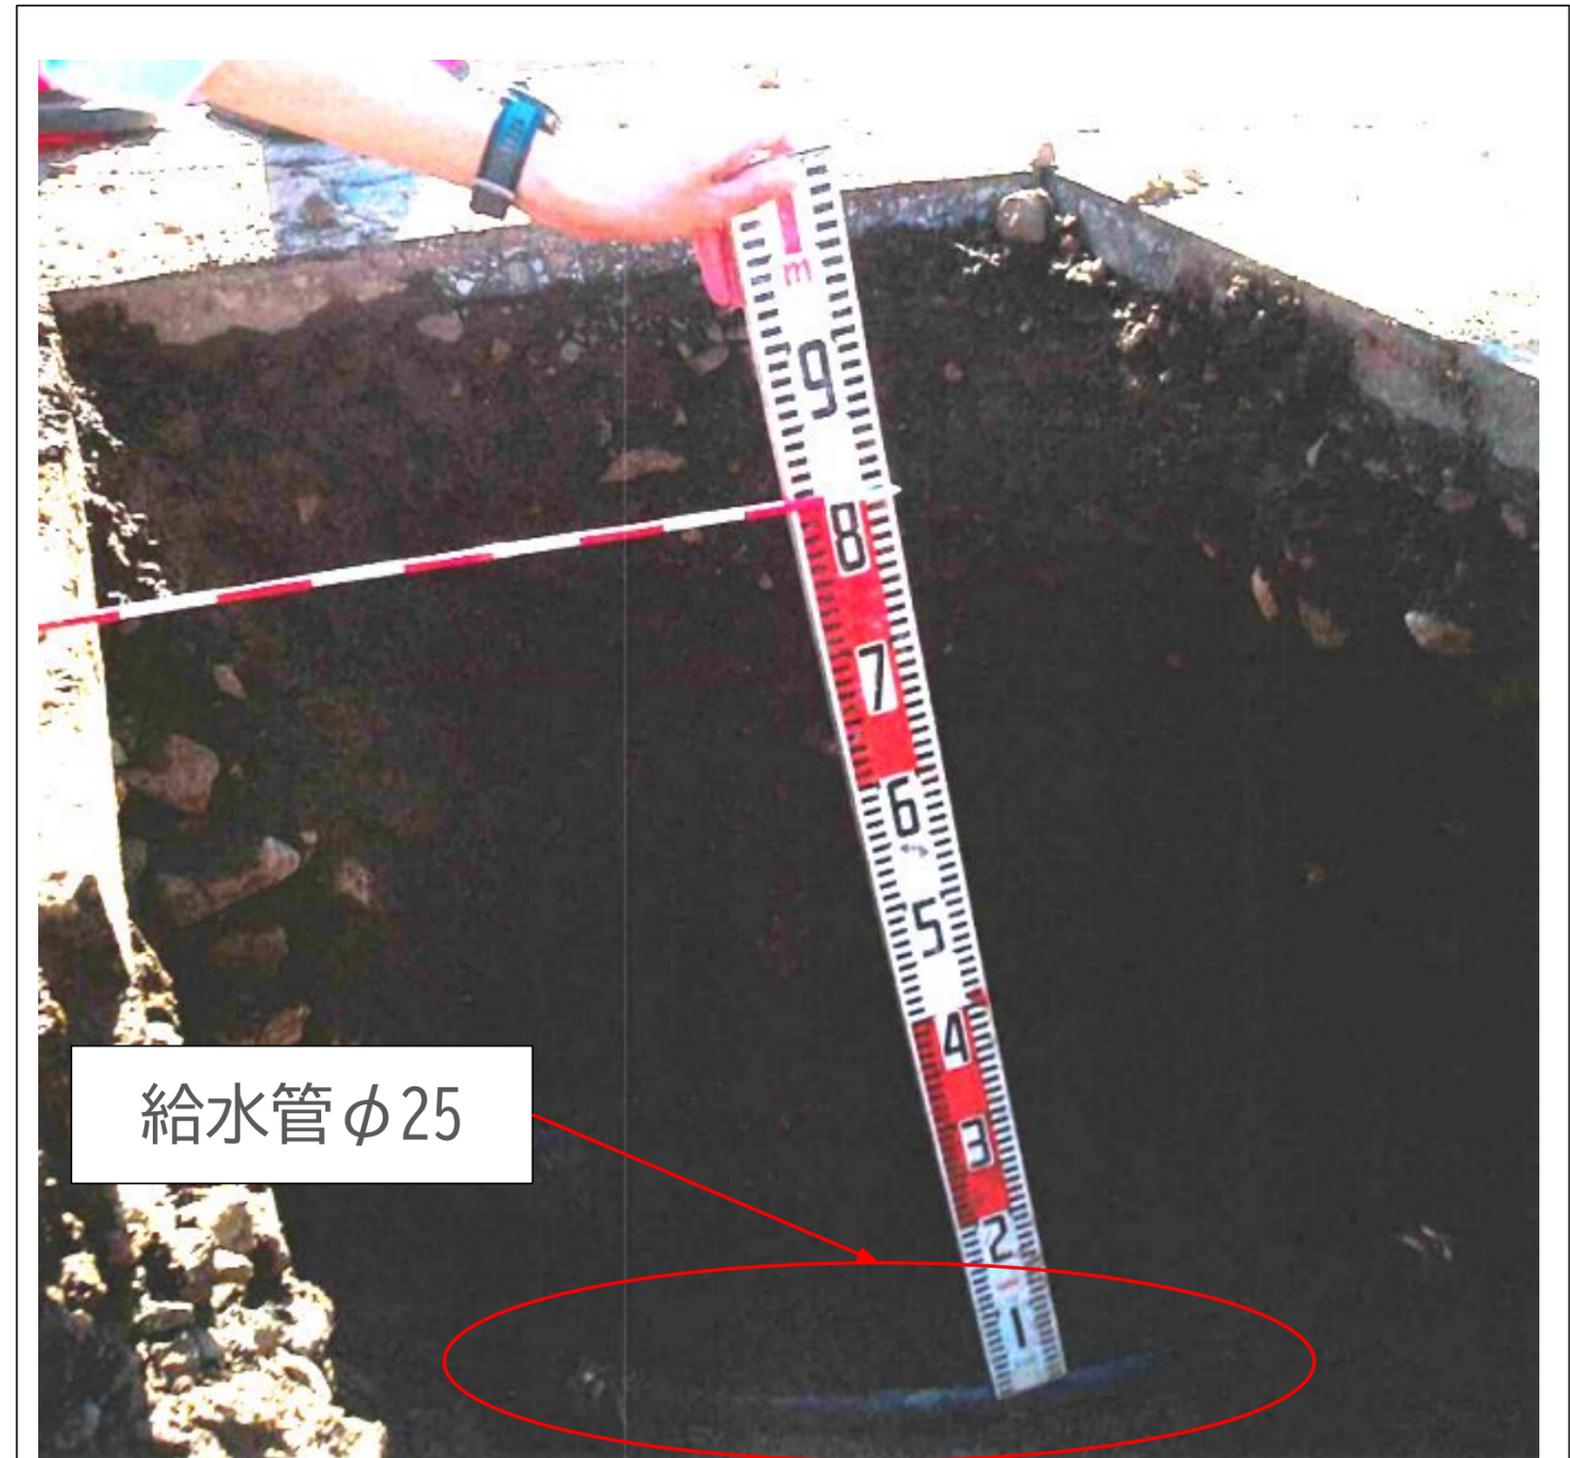
事例  
⑫

[公衆災害/物損事故]  
試掘時に既設給水管を折損

事故内容：手掘りによる試掘中、スコップを刺しこんだところ、既設給水管（φ25）に接触し破損した。

- 給水管の土被りが浅かったこと（80cm）に加え、土質が玉石混じりのためスコップを勢いよく刺したところ、折損してしまった。

- Pe管はスコップでも破損してしまうことを意識する。
- 埋設物の近接箇所では、その有無を探りながら作業し、スコップを勢いよく刺さない。

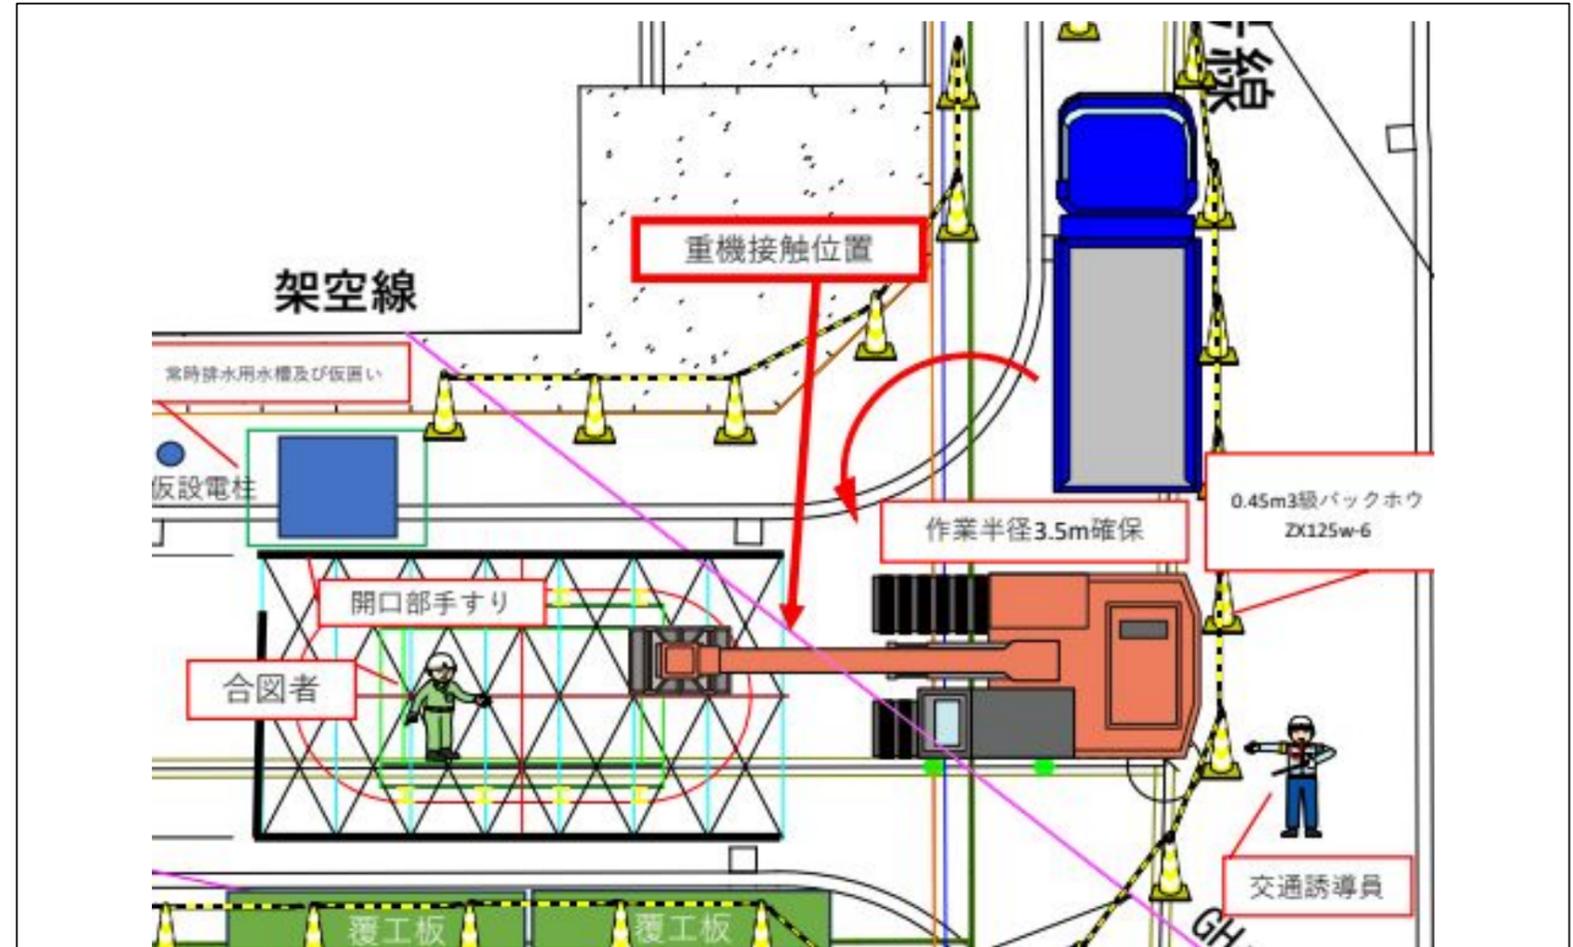
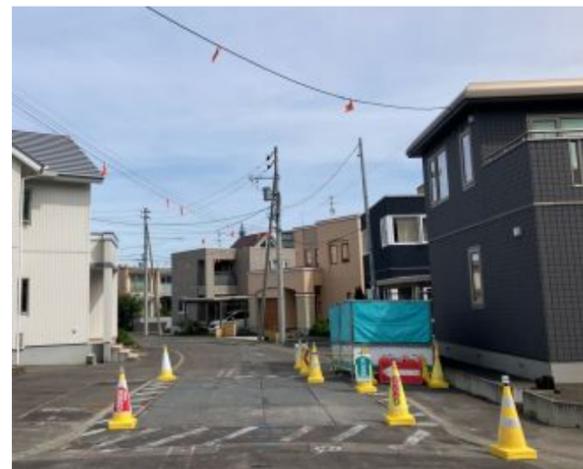
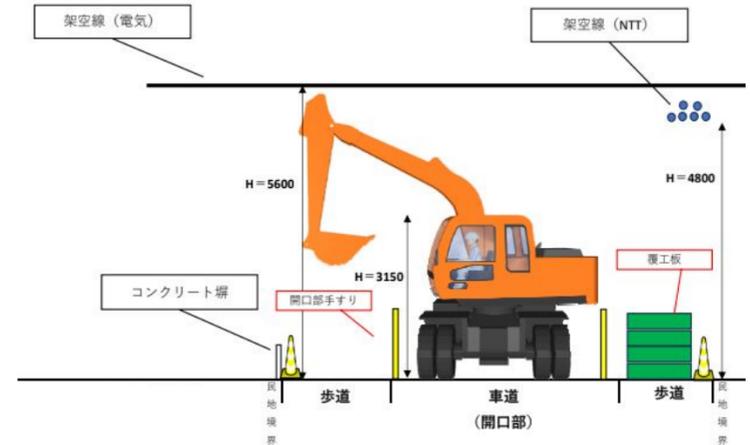
事例  
⑬

[公衆災害/物損事故]  
埋戻し作業時に架空線（電線）を切断

事故内容：アームが架空線（電線）に接触し切断した。

- 架空線が低い位置にあるため、三角旗を設置し作業していたものの、重機操縦者の注意不足により旋回時のアーム降下が足りず、接触してしまった。
- 合図者を配置せず作業をしたこと。

- 合図者を配置する。
- 重機操縦者は、旋回時に架空線手前で停止し、合図者の合図を確認した後、旋回するよう徹底する。
