令和7年度  
札幌市水道局

# 公共工事安全管理研修

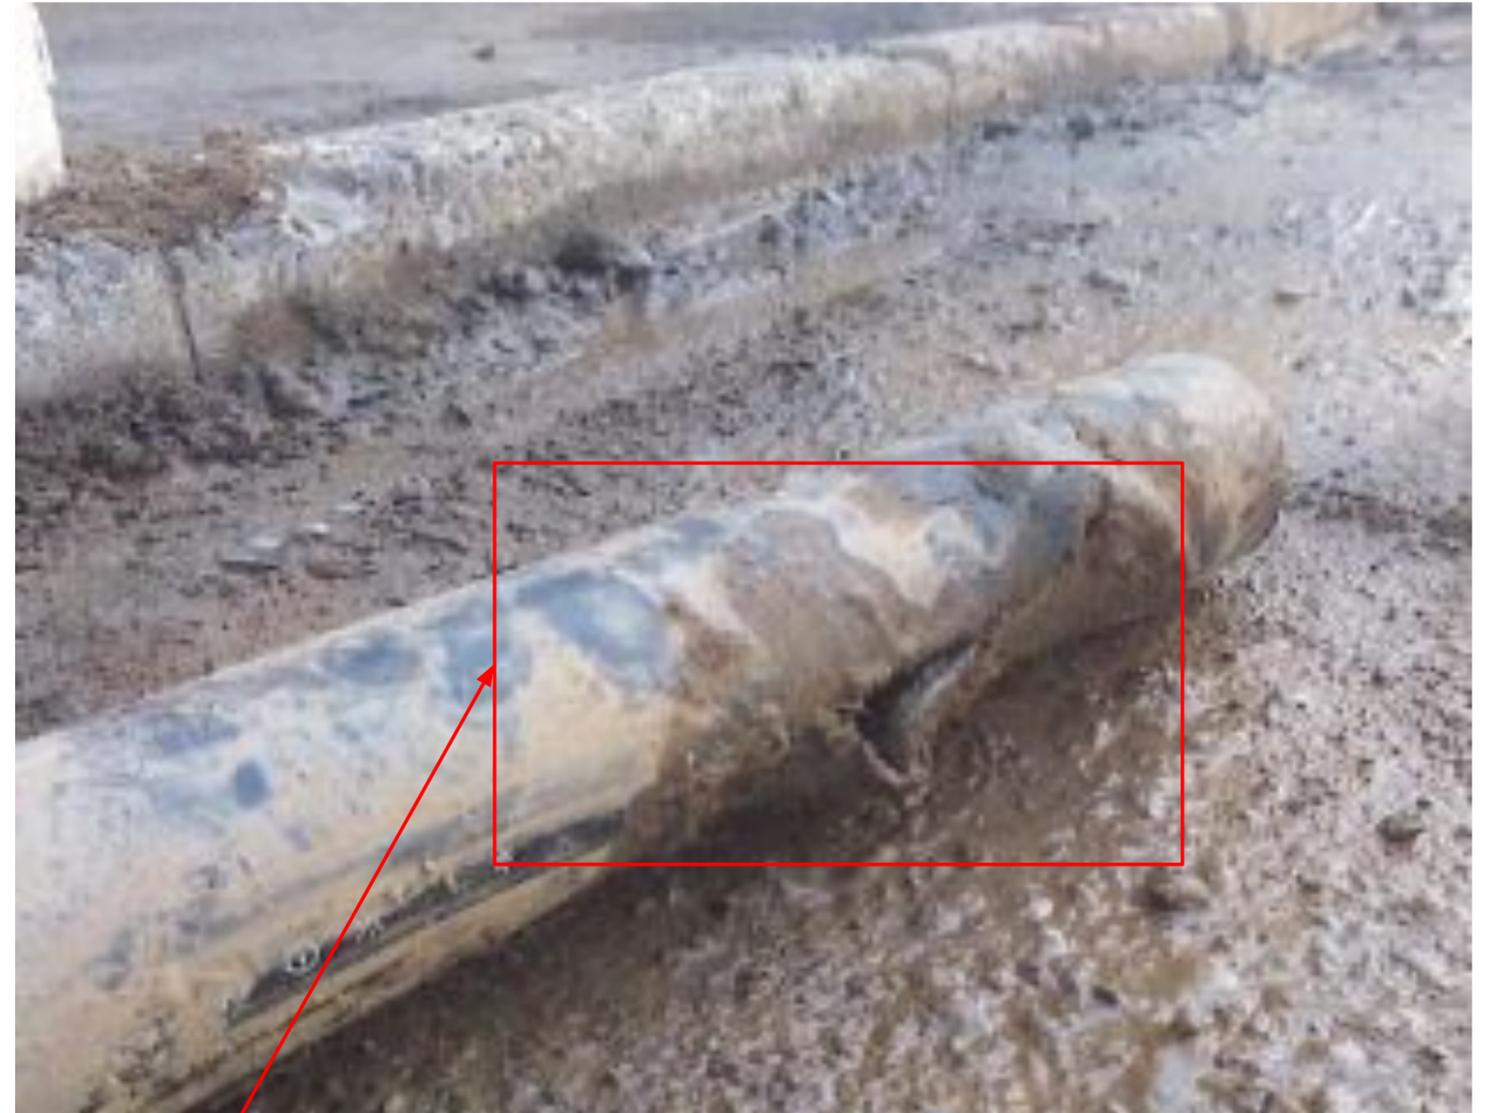
事例  
⑭

[公衆災害/物損事故]  
管路掘削時に配水補助管を折損

事故内容：バケットが配水補助管φ50に接触し破損した。

- 試掘により位置を確認済みではあったが、重機オペレーターと手元作業員の連携がとれておらず、人力で位置確認をする前にバックホウで管付近を掘削し、接触した。

Pe φ50破損状況

- 作業前に埋設物の位置を再度確認する。
- 重機オペレーターと手元作業員は、情報共有しながら作業を進める。
- 埋設物付近を掘削するときは、人力掘削を徹底する。

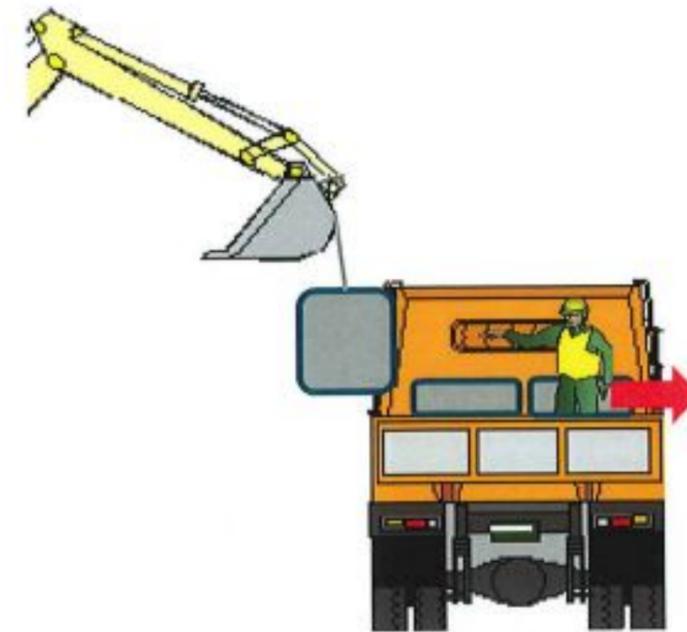
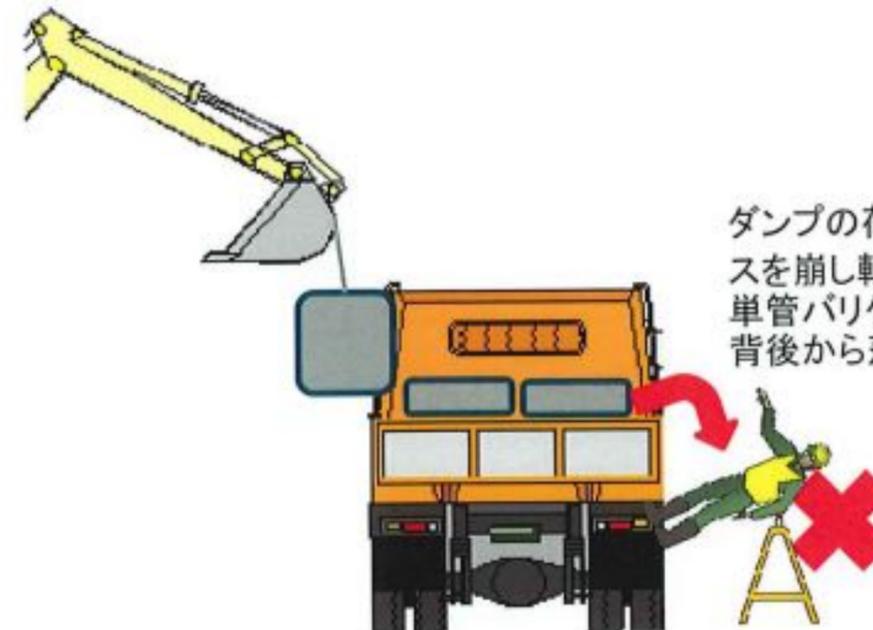
事例  
⑮

[労働災害/人身事故]  
トラックから転落し骨折

事故内容：荷台の上で作業中の被災者がバランスを崩し転落した。

- 被災者はダンプトラックの荷台上で合図をしていた際、自分の立ち位置を変えるため後ろに下がってしまい、荷台の枠に引っ掛かりバランスを崩し落下した。

荷台上で合図を行っていた。  
自分の立ち位置を移動しようと後ろにさがってしまいダンプの荷台に引っかかりバランスを崩し転落

ダンプの荷台よりバランスを崩し転落  
単管パリケードの上に背後から落下した。

- 作業員は、荷台に資材等を積込み・吊下ろしする際、その都度乗り降りする。
- どちらか片方のあおりをあげて転落防止対策をする。

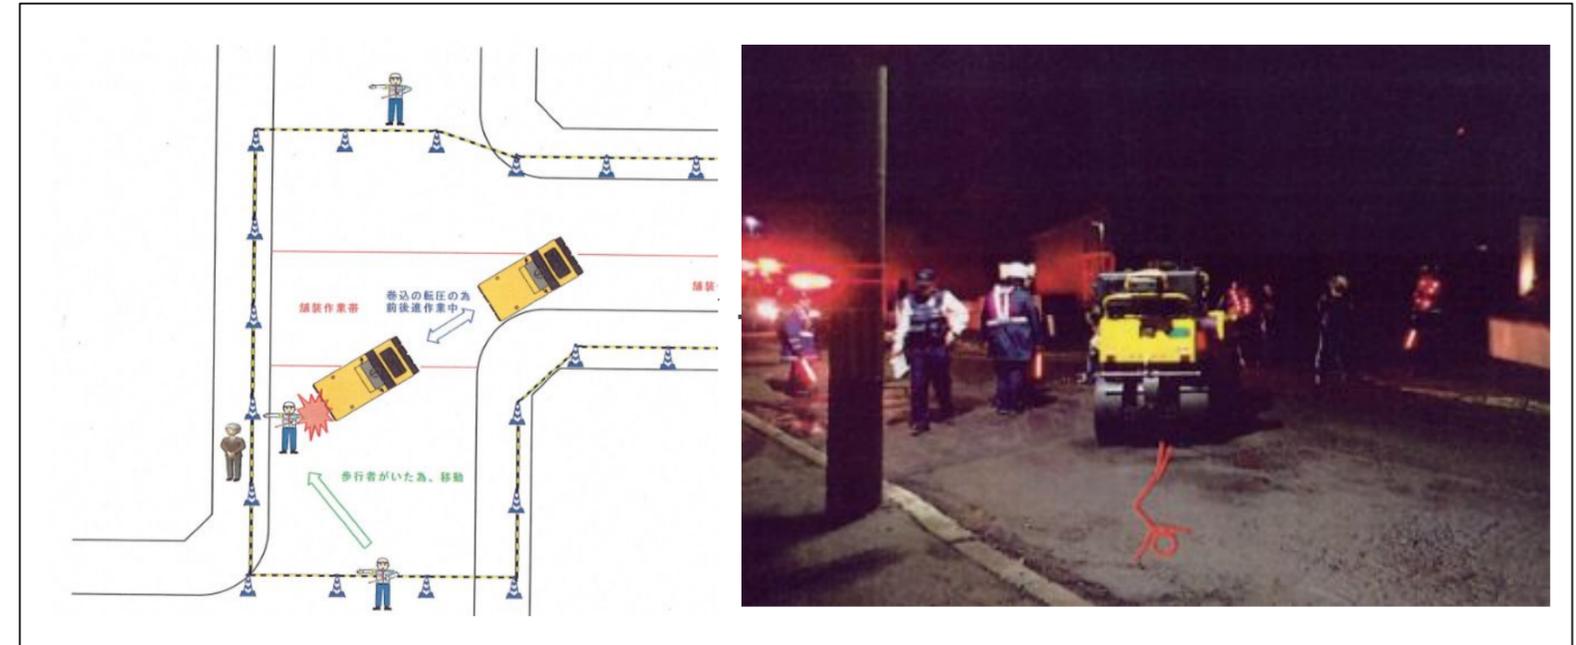
事例  
①6

[労働災害/人身事故]  
後進したタイヤローラに轢過され骨折

事故内容：住民対応のため作業区域内に進入した交通誘導警備員がタイヤローラに轢過され骨折。

- 事故発生時は日没後で、視界が悪い状況であったこと。
- タイヤローラにはセンサーが備えられていたが、人と物の区別ができず常時ブザーが鳴るため、警告を無視して後進したこと。
- 交通誘導警備員においては、当初作業区域外にいたが、住民が近づいてきたため、タイヤローラ運転手に合図なく作業範囲内に進入してしまったこと。

- 夕暮れ以降は、作業範囲だけでなく、その周辺も照らすように照明を設置する。
- 建設機械等を動かす際は、作業範囲内に人がいないことを十分に確認する。
- やむを得ず建設機械等の作業範囲に立ち入る場合は、その機械の運転手との合図を確実にやり取りし、安全を確認する。

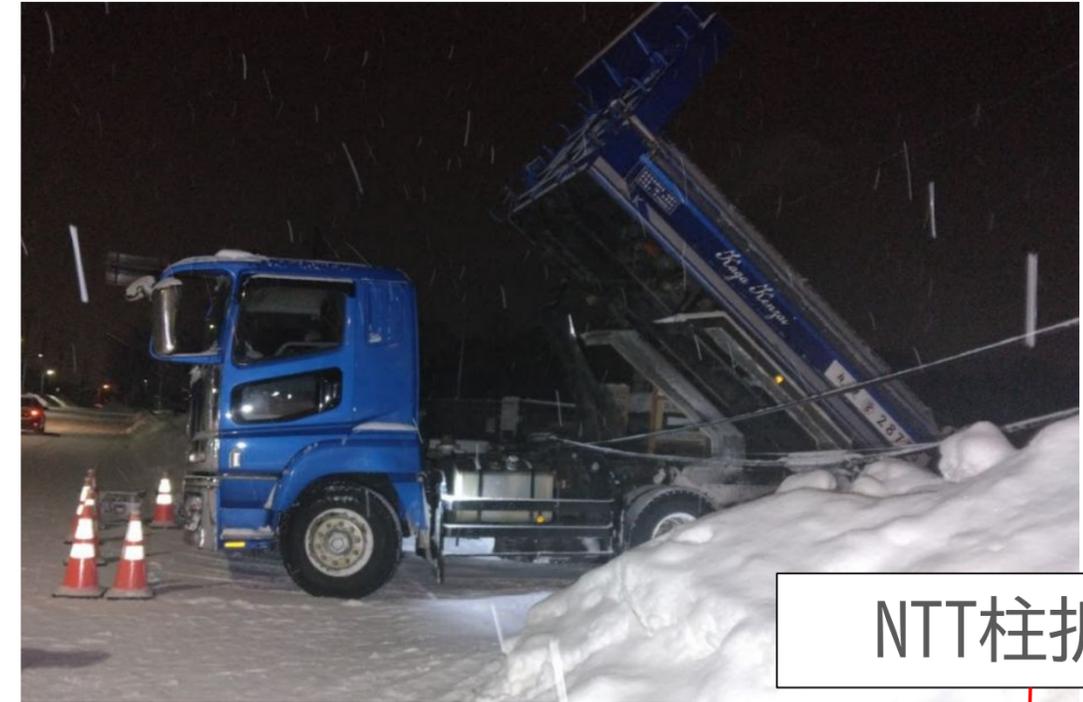
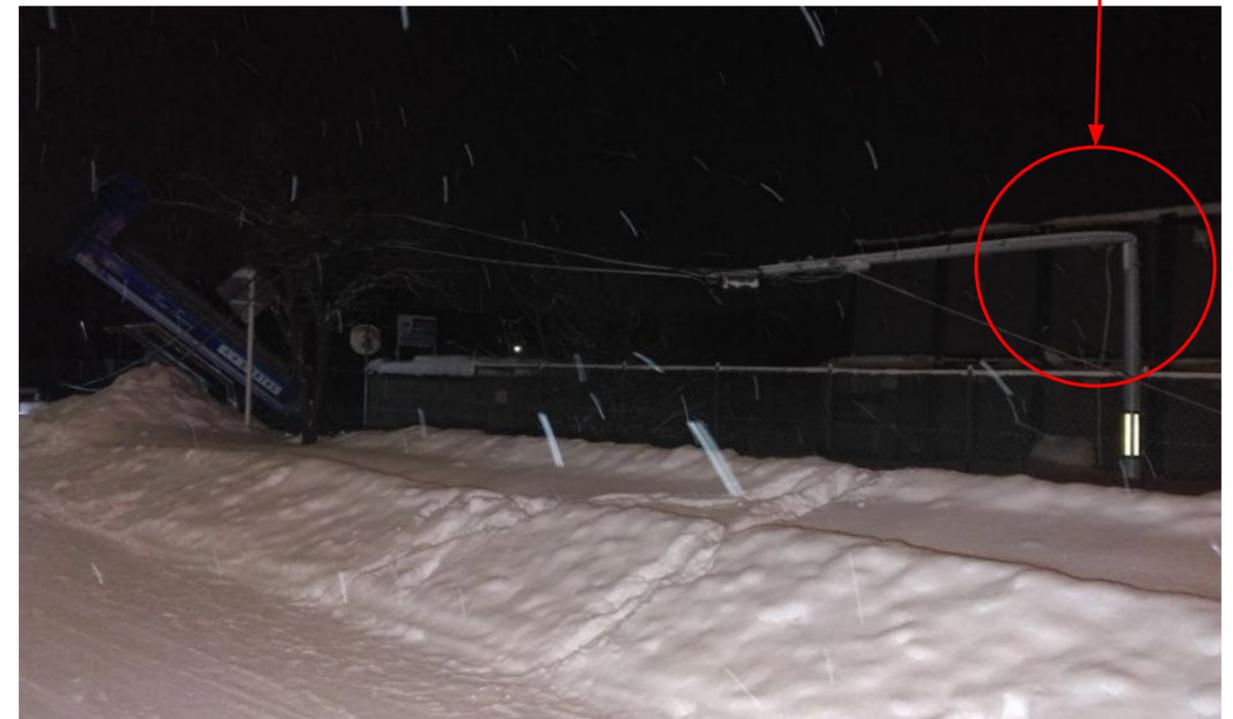
事例  
①7

ダンプトラックによるNTT柱の折損

事故内容 : ダンプトラックが荷台を上げたまま道路に進行し、NTT架空線を引っ掛けNTT柱を折損した。

- 残土仮置場で発生土を堆積した後、荷台の点検を怠ったこと。

- 残土仮置場の出入口に高さ制限ゲートを設置する。
- 架空線にケーブルピンチを取り付ける。
- 運送契約業者も含めて安全管理を徹底する。

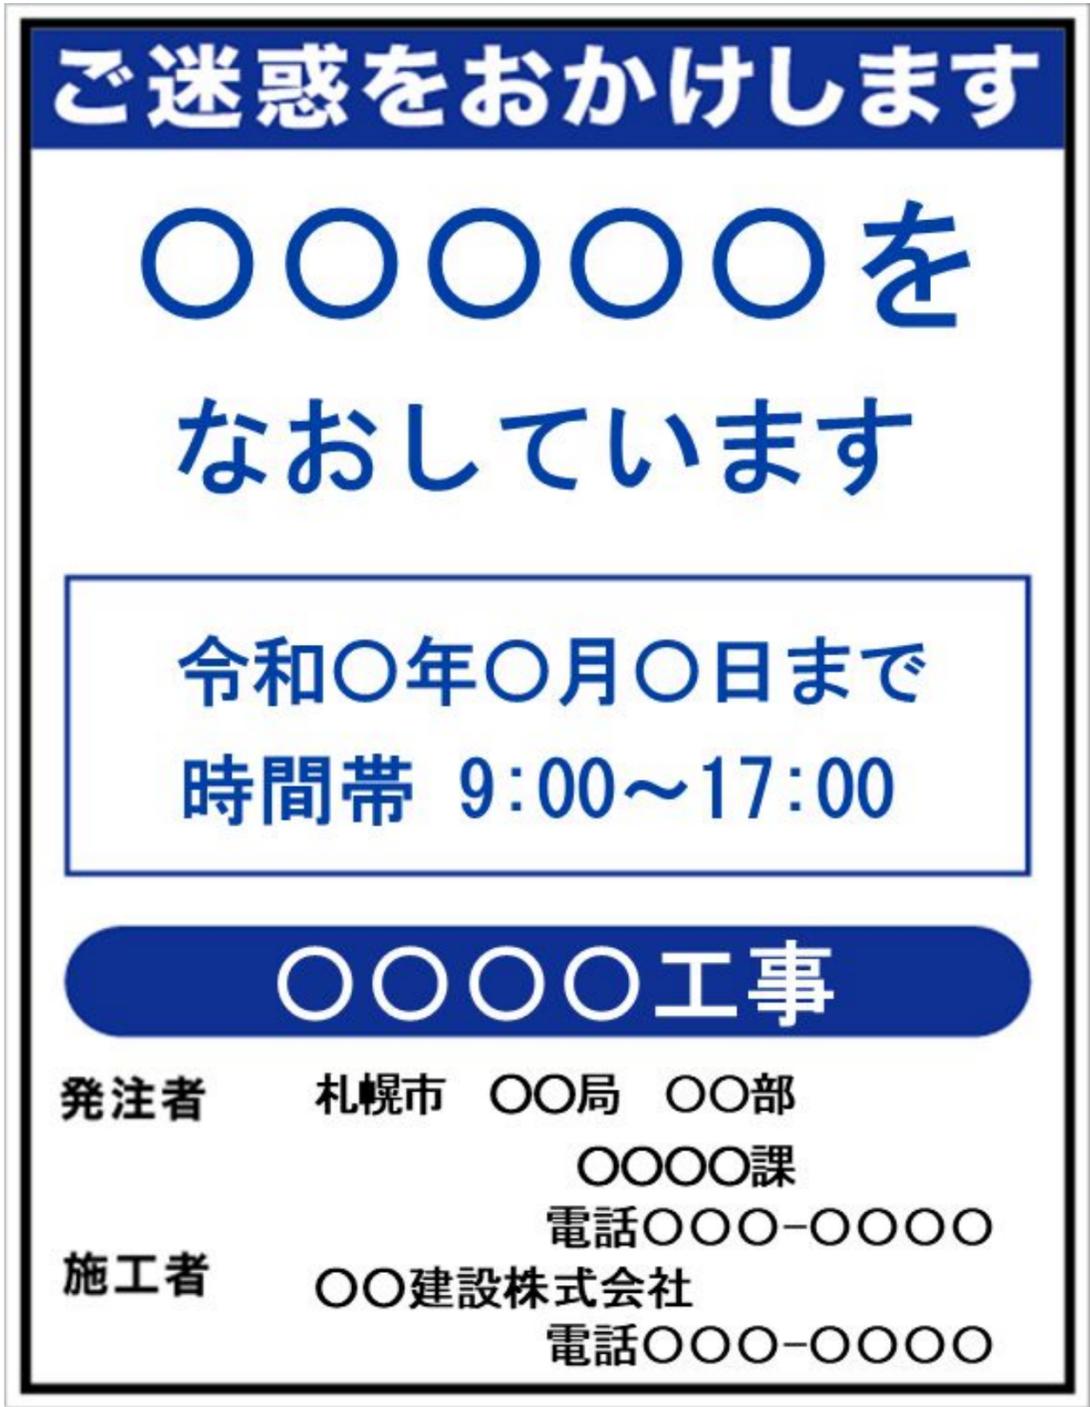
### 工事中看板（道路上での工事）

- ✓ 実施している工事情報をドライバー等に対して提供するための看板。
- ✓ 規制している車線の車両進行方向起点に**ドライバーから見えるように設置する。**
- ✓ 工事の内容・目的については（例）  
「古くなった水道管を取替えています」  
「水道管を移設しています」  
「地震に強い水道管を敷設しています」
- ✓ 「**ウォッピー・水道局マーク**」などは工事中看板に入れない。
- ✓ 工事名は工事工種を表示することとし「**水道工事**」とする。
- ✓ 常時24時間設置の場合は**道路使用許可を取得。**

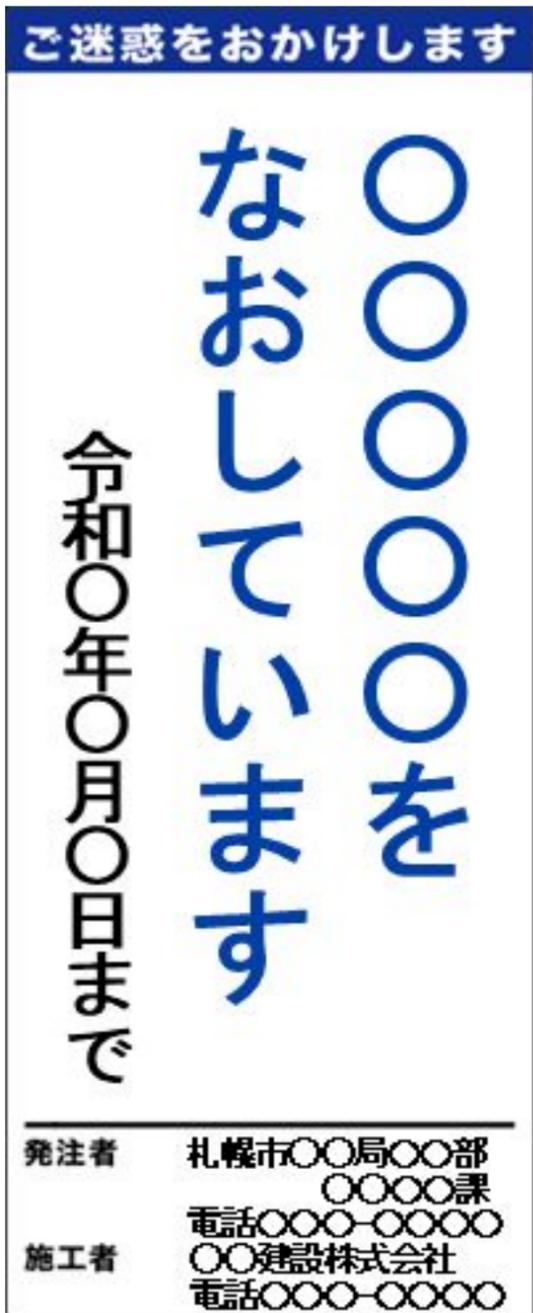
工事説明看板

- ✓ 歩行者や地域住民に工事情報を提供するもので、**ドライバーから見えないうように設置**
- ✓ 「工事情報看板」は工事開始の1週間前から工事開始まで設置するもので、設置しない場合は**住民の方にチラシ等により周知**
- ✓ 「工事説明看板」は工事開始から工事終了まで設置するもので、設置しない場合は**「工事中看板」で歩行者や地域住民に対し工事情報を提供**
- ✓ 常時24時間設置の場合は**道路使用許可を取得**

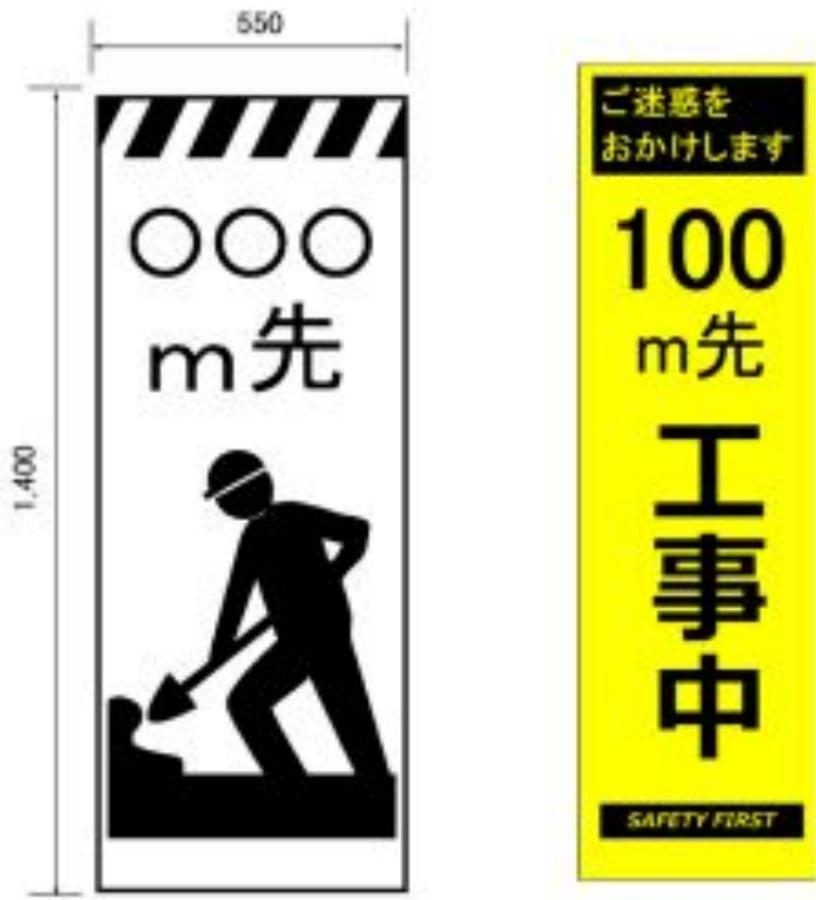
工事予告標示板

- ✓ 工事箇所の手前 100m、200m、300m の地点にそれぞれ工事予告標示板を設置することを標準とする（札幌市工事看板等設置基準（土木系工事））。

※公衆災害防止対策要綱第24条には、「施工者は、道路上又は道路に近接して工事する場合には、工事を予告する道路標識、標示板等を、工事箇所の前方50mから500mの間の路側又は中央帯のうち視認しやすい箇所に設置しなければなりません。」と記載。

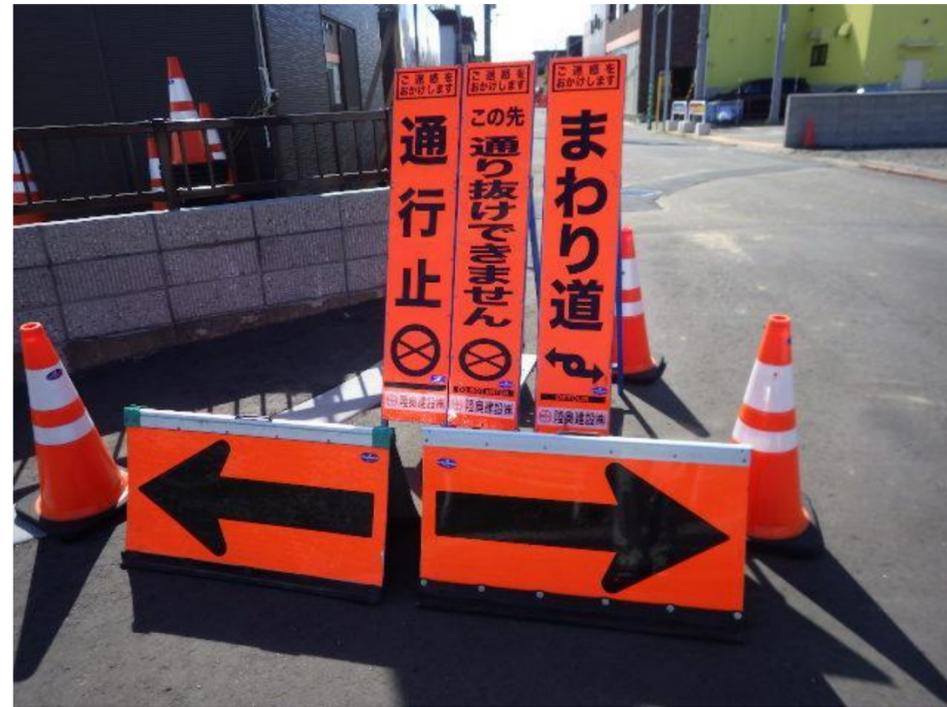
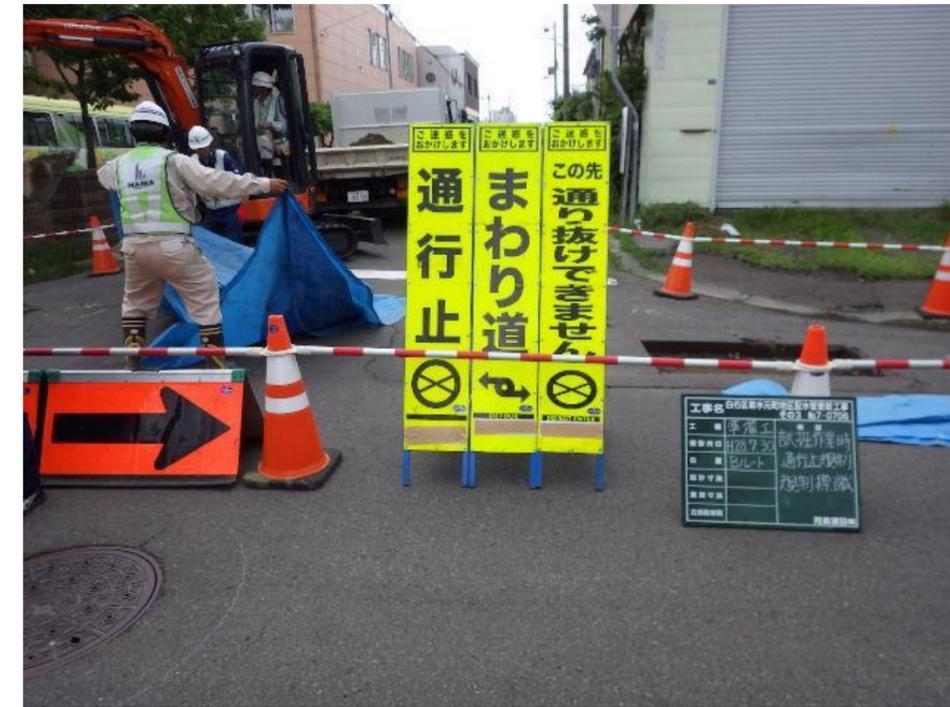
### 【一般交通を制限する場合の措置～まわり道】

- ✓ 発注者及び施工者は、工事のために一般の交通を迂回させる必要がある場合には、道路管理者及び所轄警察署長の指示に従い、まわり道の入口及び要所に運転者又は通行者に見やすい案内用標示板等を設置し、運転者又は通行者が容易にまわり道を通過し得るようにしなければなりません。（公衆災害防止対策要綱 第25）

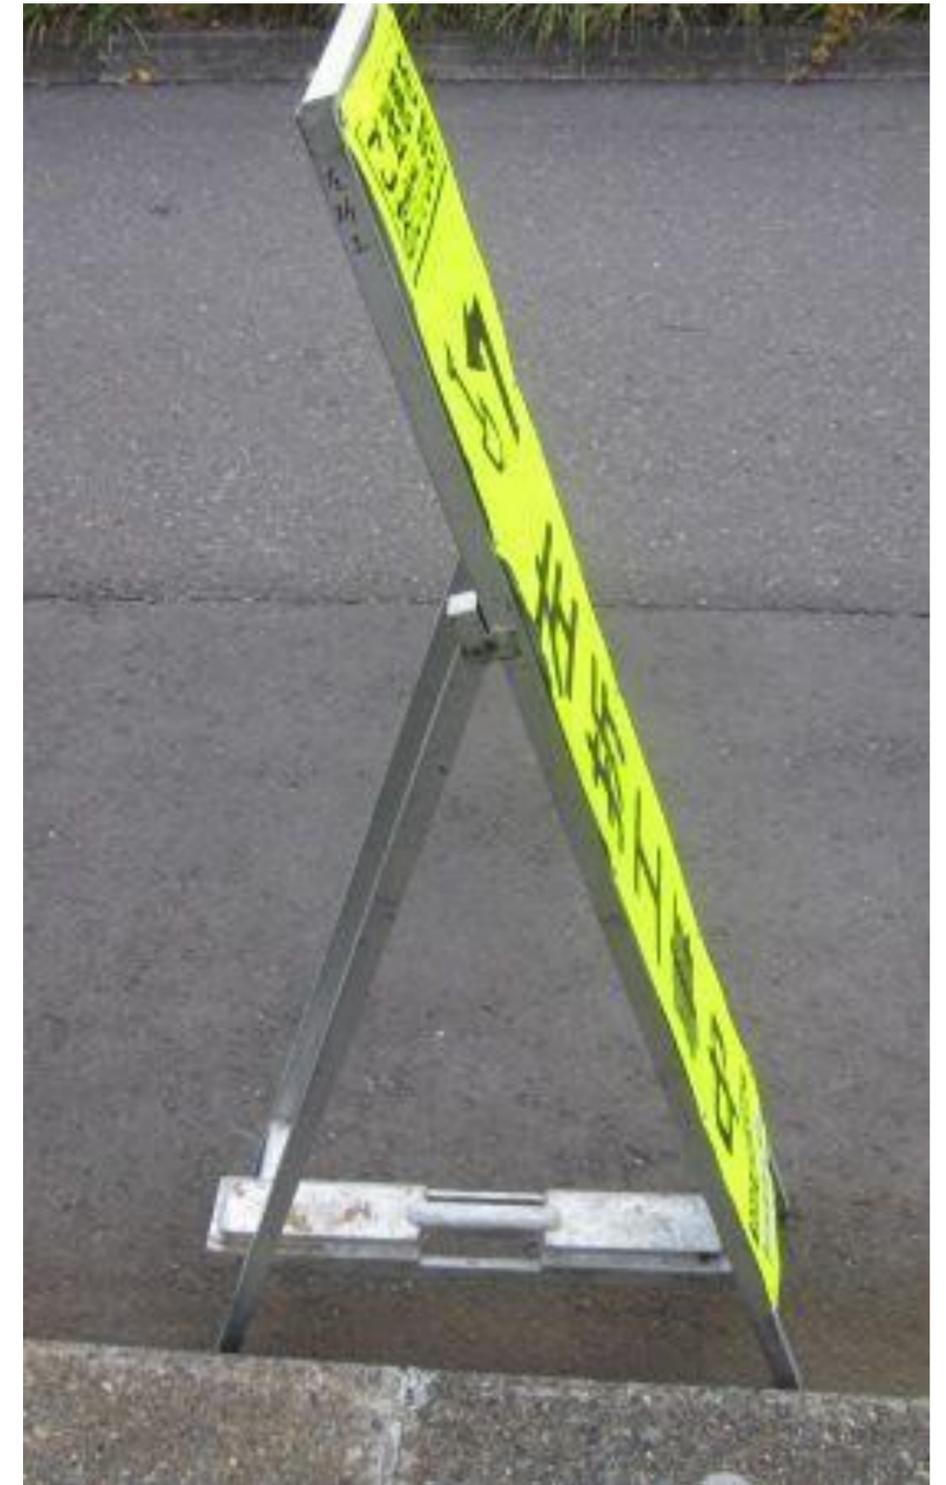
### 【工事看板の適切な設置について】

- ✓ 工事看板は、原則、**自立式**としてください。
- ✓ 工事看板を**道路占用物件に設置・連結しない**でください。
- ✓ 道路附属物に工事看板を設置する場合は、道路管理者の承諾を受けてください。  
※街路樹及びその支柱に対して設置・連結することは認められません。
- ✓ 工事看板は、容易に倒れることがないよう**堅固に固定**してください。

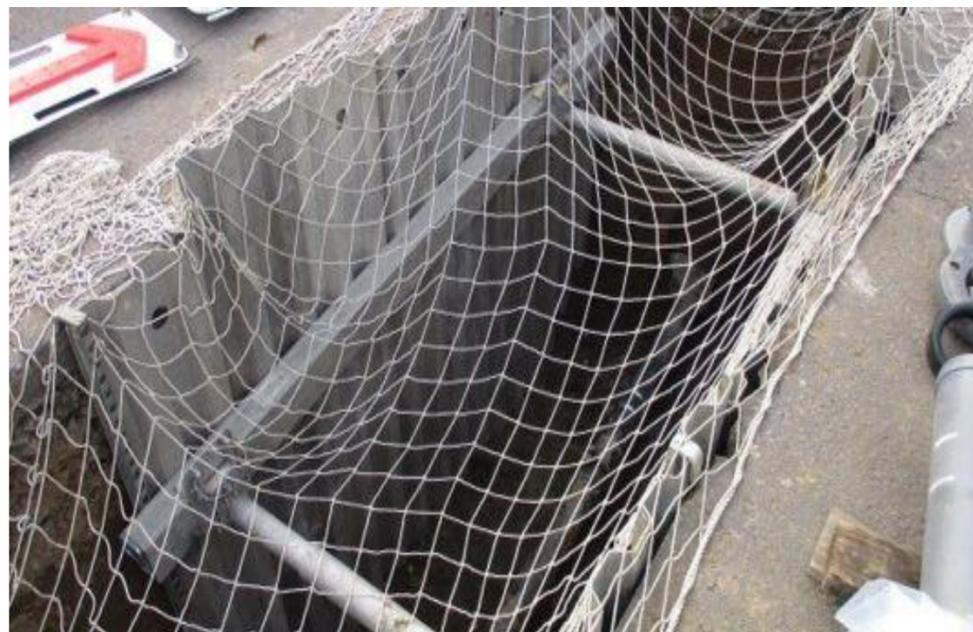
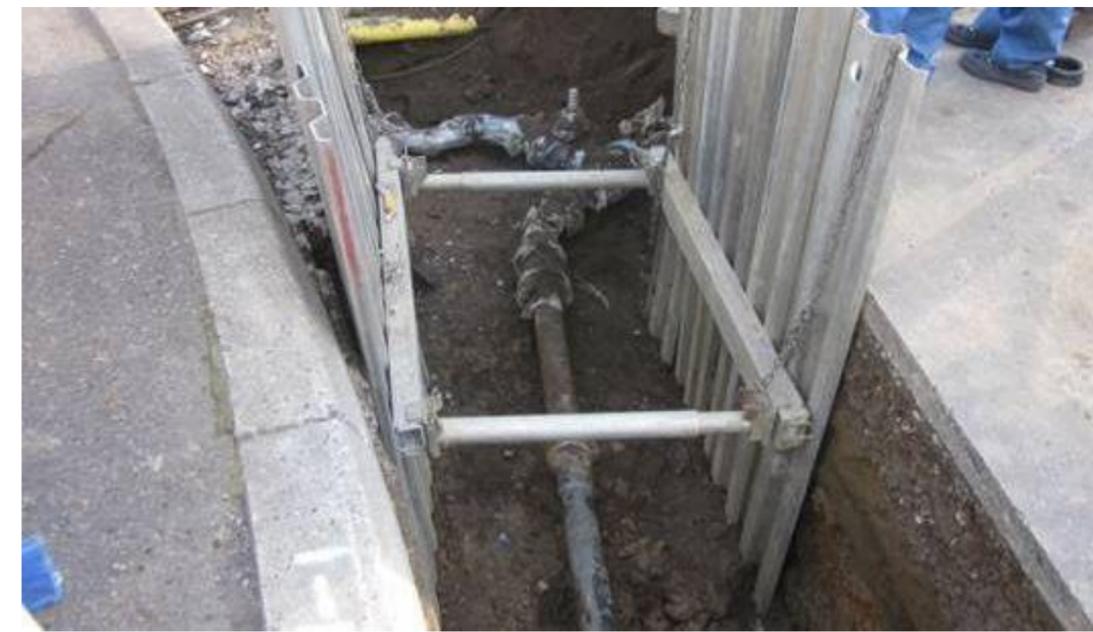
### 【管路部における掘削方法の選定等（土留工・山留めを必要とする掘削）】

- ✓ 施工者は、地盤の掘削においては、掘削の深さ、掘削を行う期間、地盤性状、敷地及び周辺地域の環境条件等を総合的に勘案した上で関係法令等の定める、土留め・山留めの必要性の有無、その形式及び掘削方法を決定し、安全かつ確実に工事を施工すること。
- ✓ 土留工の要否は、（建築基準法における山留めの基準に準じ）地盤が崩壊するおそれがないときや周辺の状況により危害防止上支障がないときを除き、**掘削深さが1.5m以上の場合には土留工・山留めを施さなければなりません。**

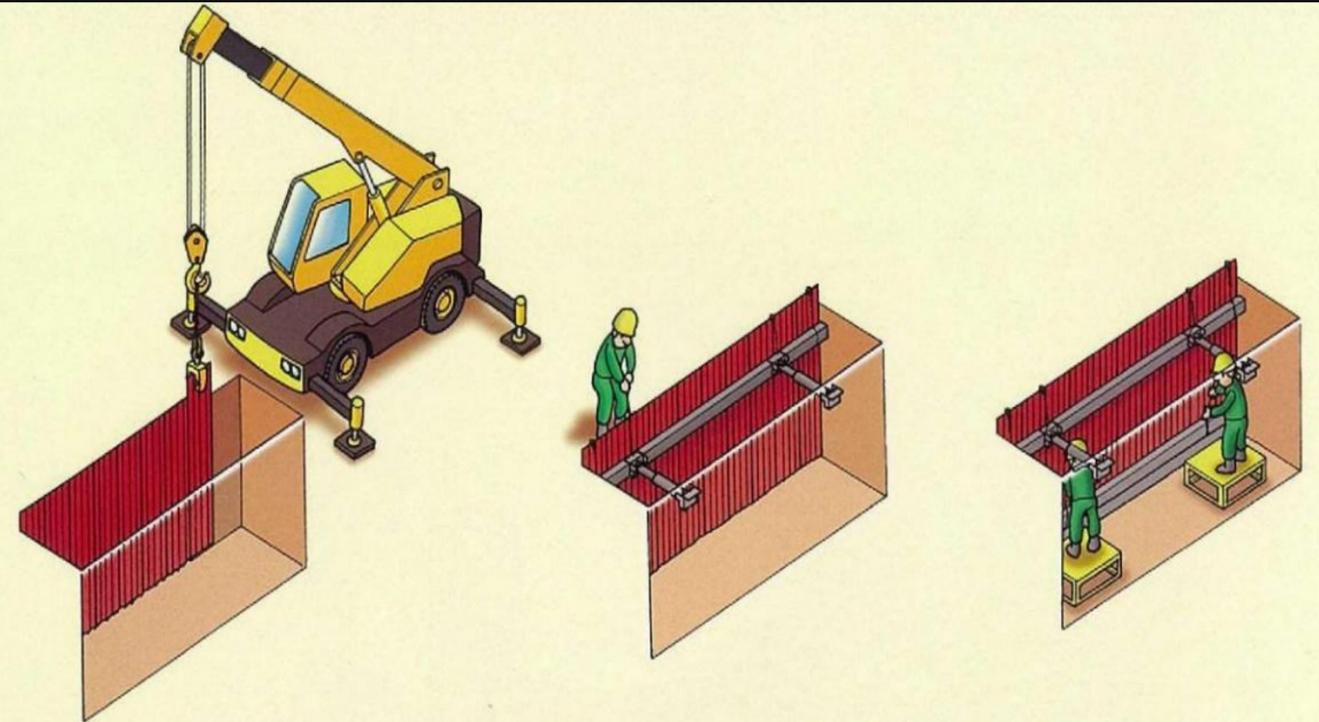
### (1) 建込み方式

- 掘削した地山が自立することを前提とした工法
- 一定の深さまで掘削し、鋼矢板を建て込んだ後、所定の深さまで押し込み、地上から最上段の腹起こし・切梁を設置して土止め支保工を組み立てる方式

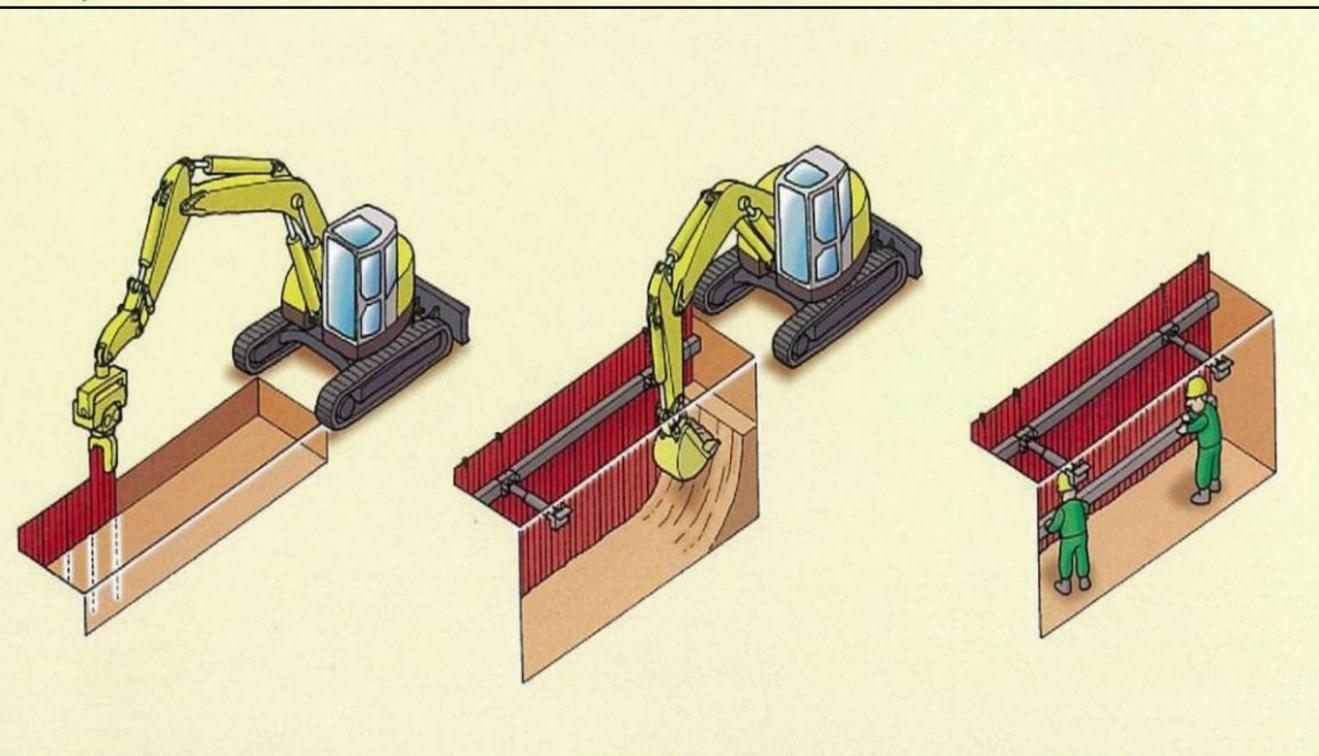
### (2) 打込み方式

- 砂質土や湧水等のある軟弱な地盤の掘削に使用される工法
- 掘削幅に合わせてあらかじめ鋼矢板をくい打機等により打ち込んだ後、最上段の切梁を設置する深さまで掘削を行い、地上から腹起こし・切梁を設置して土止め支保工を組み立てる方式

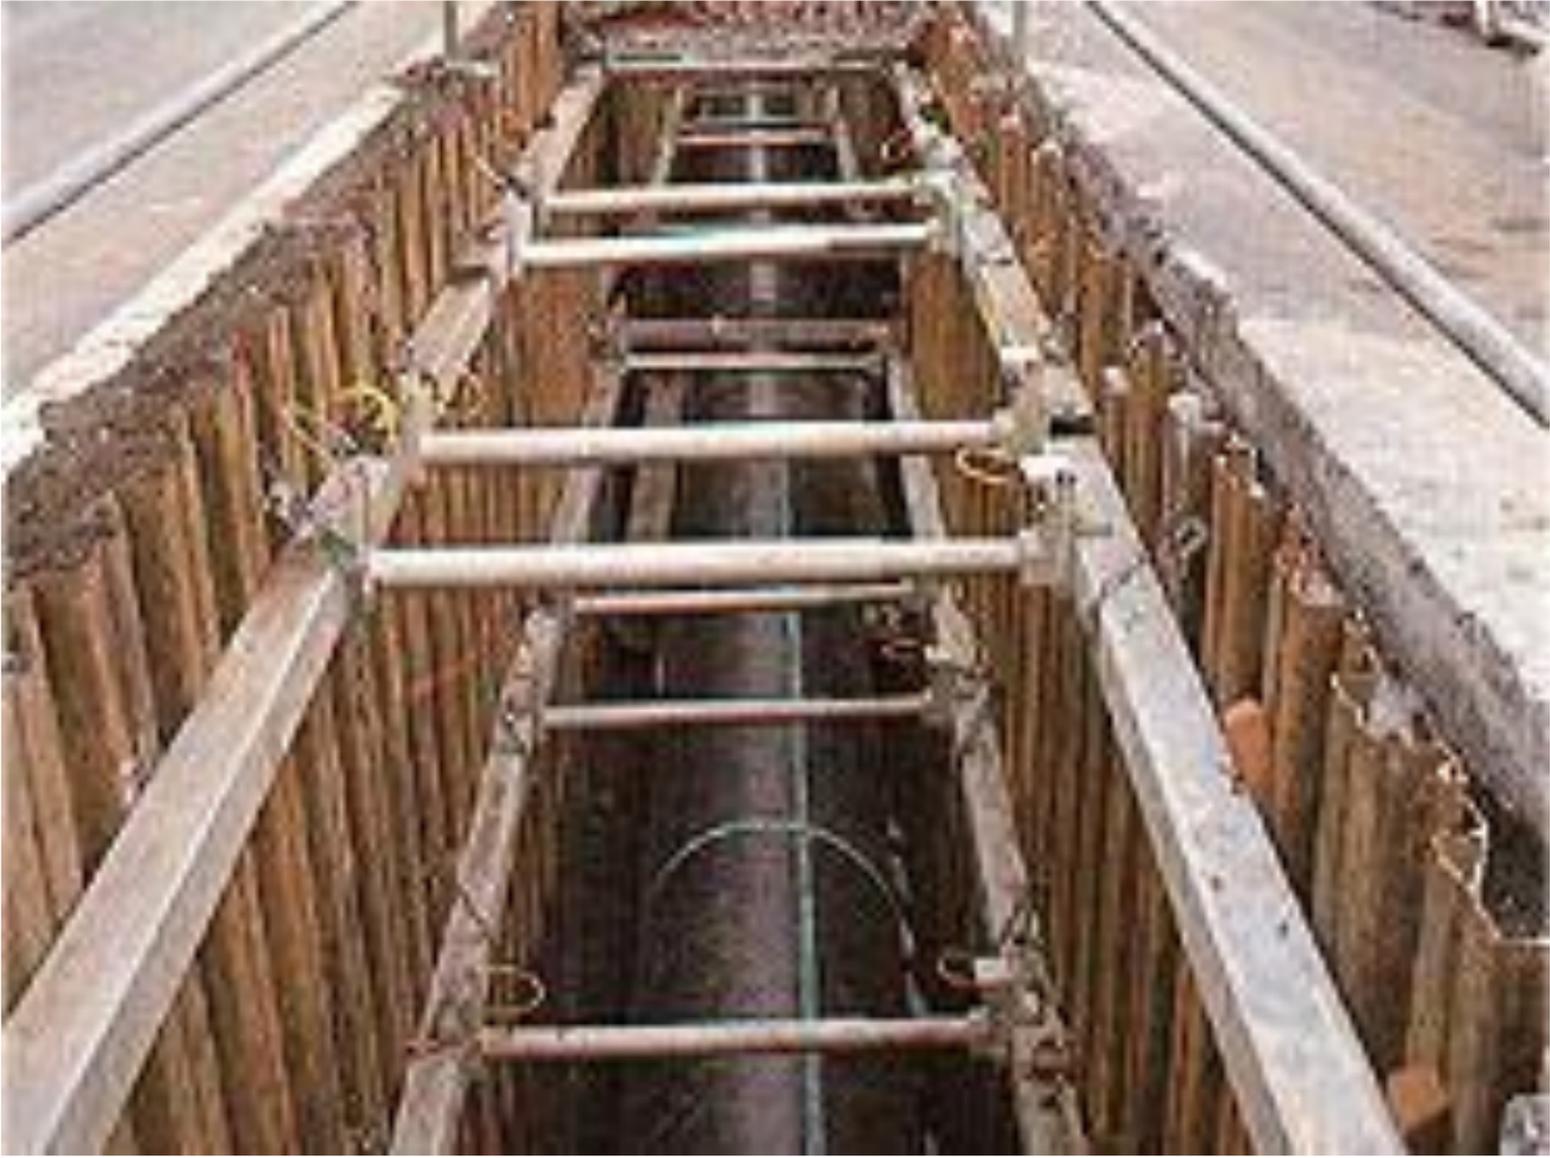
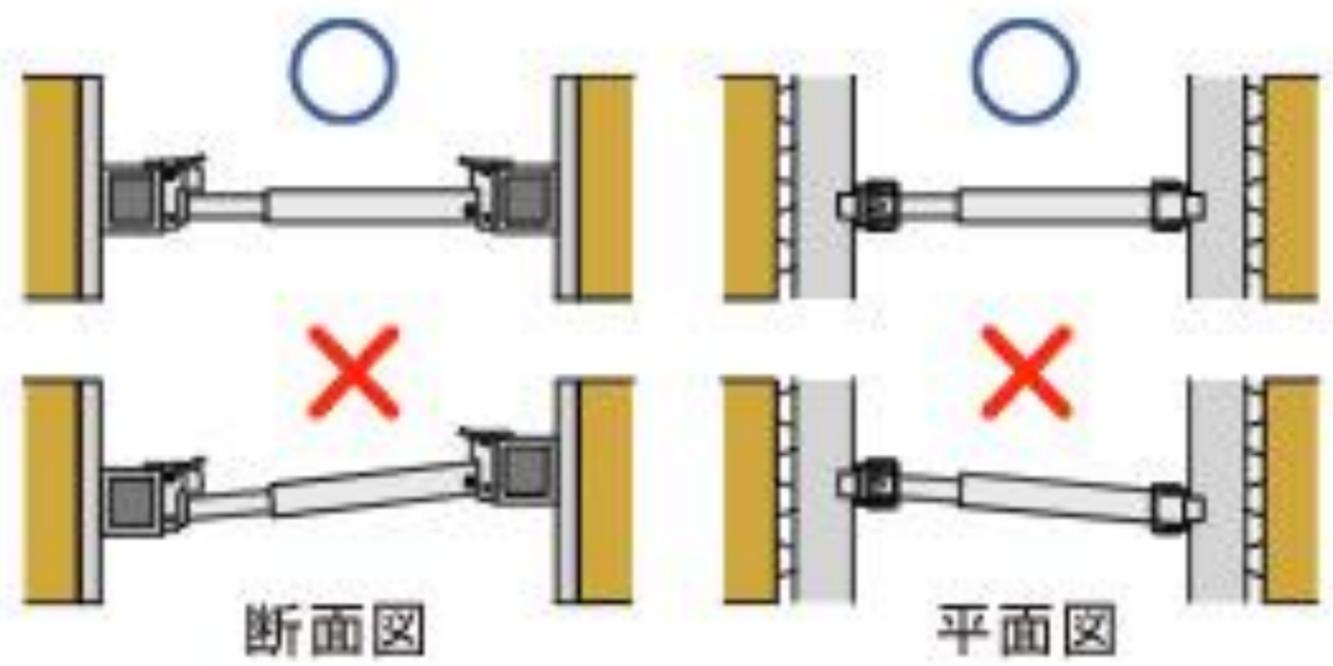
土留工（管路部）

- 切梁は、腹起しに対して直角且つ水平に設置してください。斜めに設置すると、本来の強度が発揮できません。

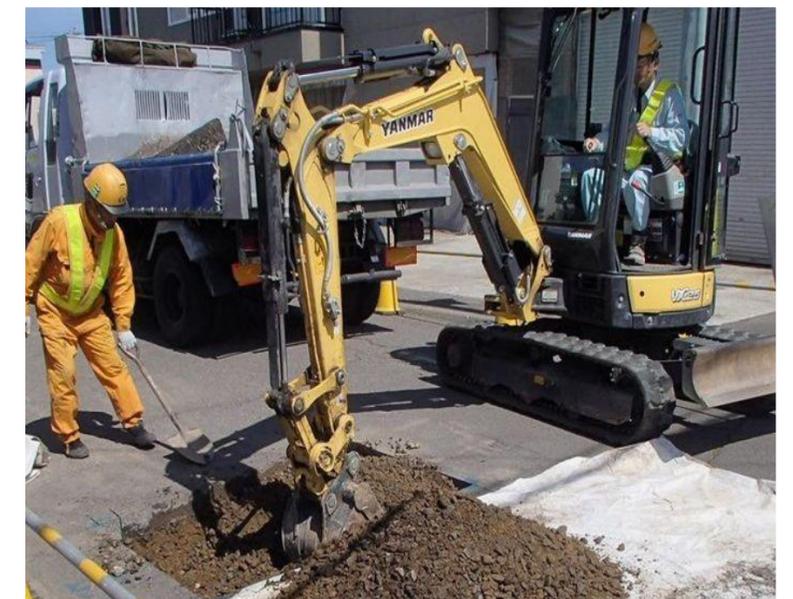
- ✓ 埋設物等の近接箇所で掘削作業を行う場合、埋設物を補強し、又は移設する等、危険を防止する措置を講じているか。（安衛則362条）
- ✓ 埋設物等の損壊によって、労働者に危険を及ぼす掘削機械の使用をしていないか。（安衛則363条）
- ✓ ガス管からガスが発散するおそれのある場合において作業を行うとき、爆発又は火災を防止するために必要な措置をとっているか。（安衛則322条）
- ✓ くい打機又はボーリングマシンを使用して作業を行う場合、ガス管、地中電線管その他地下工作物の有無及び状況を確認し、それらに対して適応する措置を講じているか。（安衛則194条）

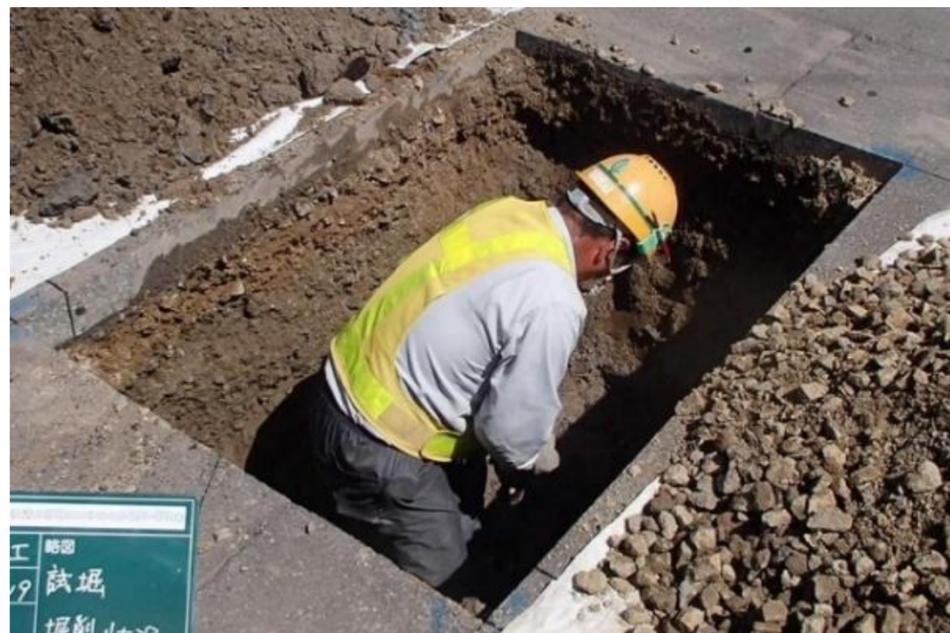
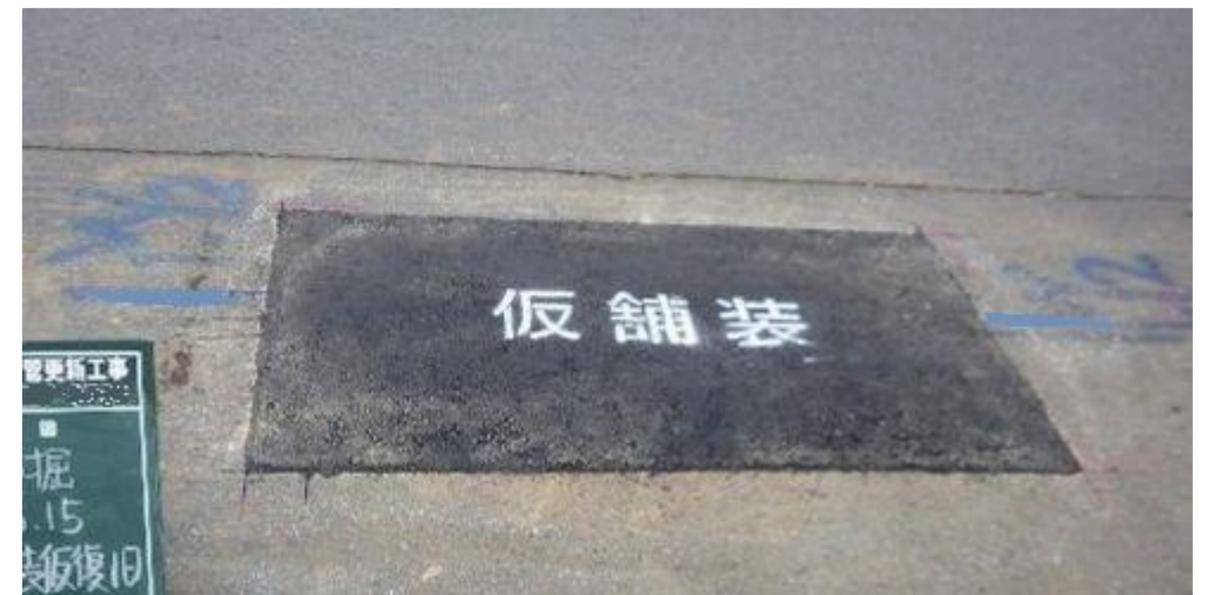
先掘りを行い、埋設物の有無を確認する。その際、やむを得ずピックやツルハシ等を使用する場合は、埋設物を損傷しないように十分注意する。

確認した後、埋設位置について道路脇に杭や旗等の目印をたてるか、路面上にペンキスプレー等で印をつける。

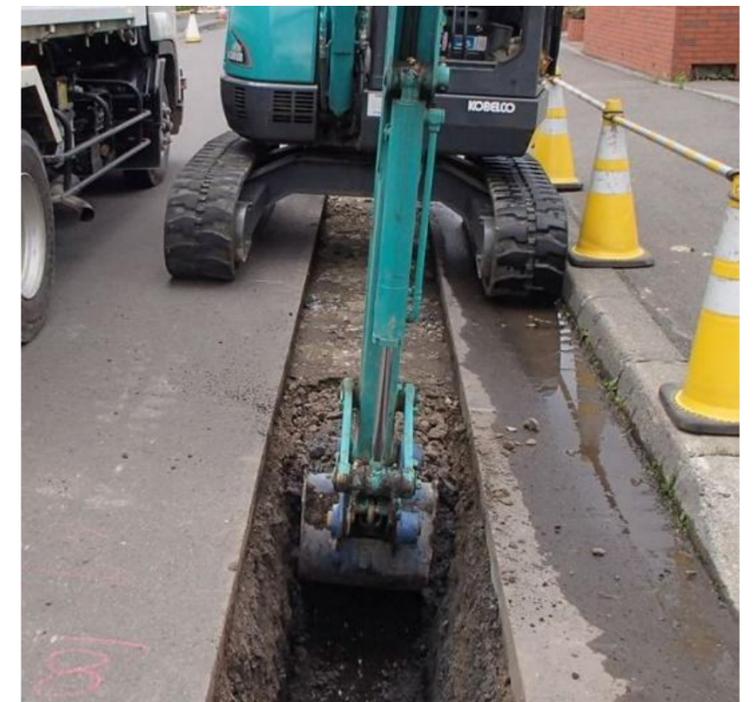
## 《作業中の心得・作業方法》

- 事前に確認した埋設物の位置を意識するとともに、**図面との差異があることも想定**して作業を行う。
- また、不明な埋設物等の可能性も想定し、**バックホウでの掘り下げ作業を慎重**に行う。

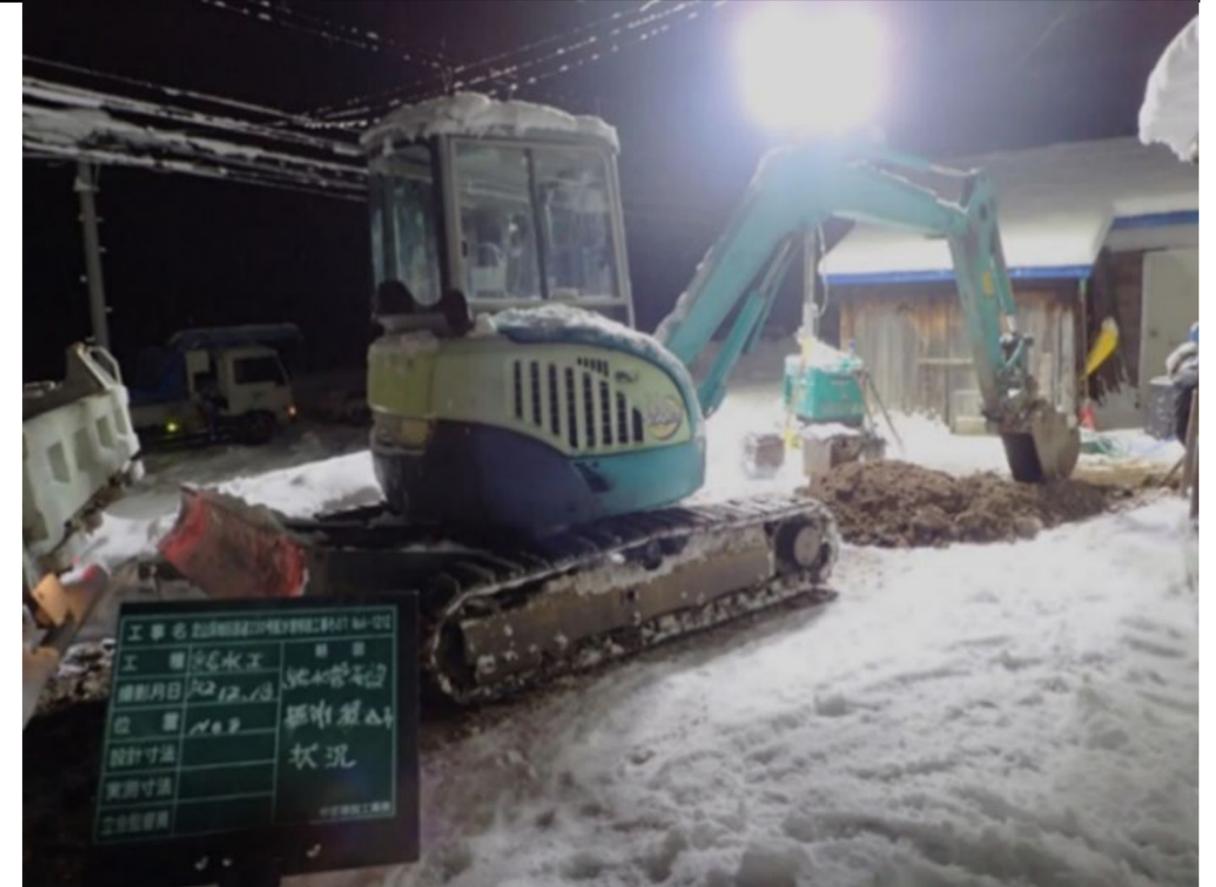
## ■ 架空線との近接作業における接触防止 ■

事業者は、架空電線又は電気機械器具の充電電路に接近する場所で、工作物の建設(中略)等の作業(中略)を行う場合において、当該作業に従事する労働者が(中略)感電の危険が生ずるおそれがあるときは、次の各号のいずれかに該当する措置を講じなければならない。（労働安全衛生規則第349条）

1. 当該充電電路を移動すること。
2. 感電の危険を防止するための囲いを設けること。
3. 当該充電電路に絶縁用防護具を装着すること。
4. 前三号に該当する措置を講ずることが著しく困難なときは監視人を置き、作業を監視させること。
