## 今冬の凍結防止対策の取組について

札 幌 市 水 道 局

令和6年(2024年)1月12日  
札幌市営企業調査審議会  
第2回水道部会

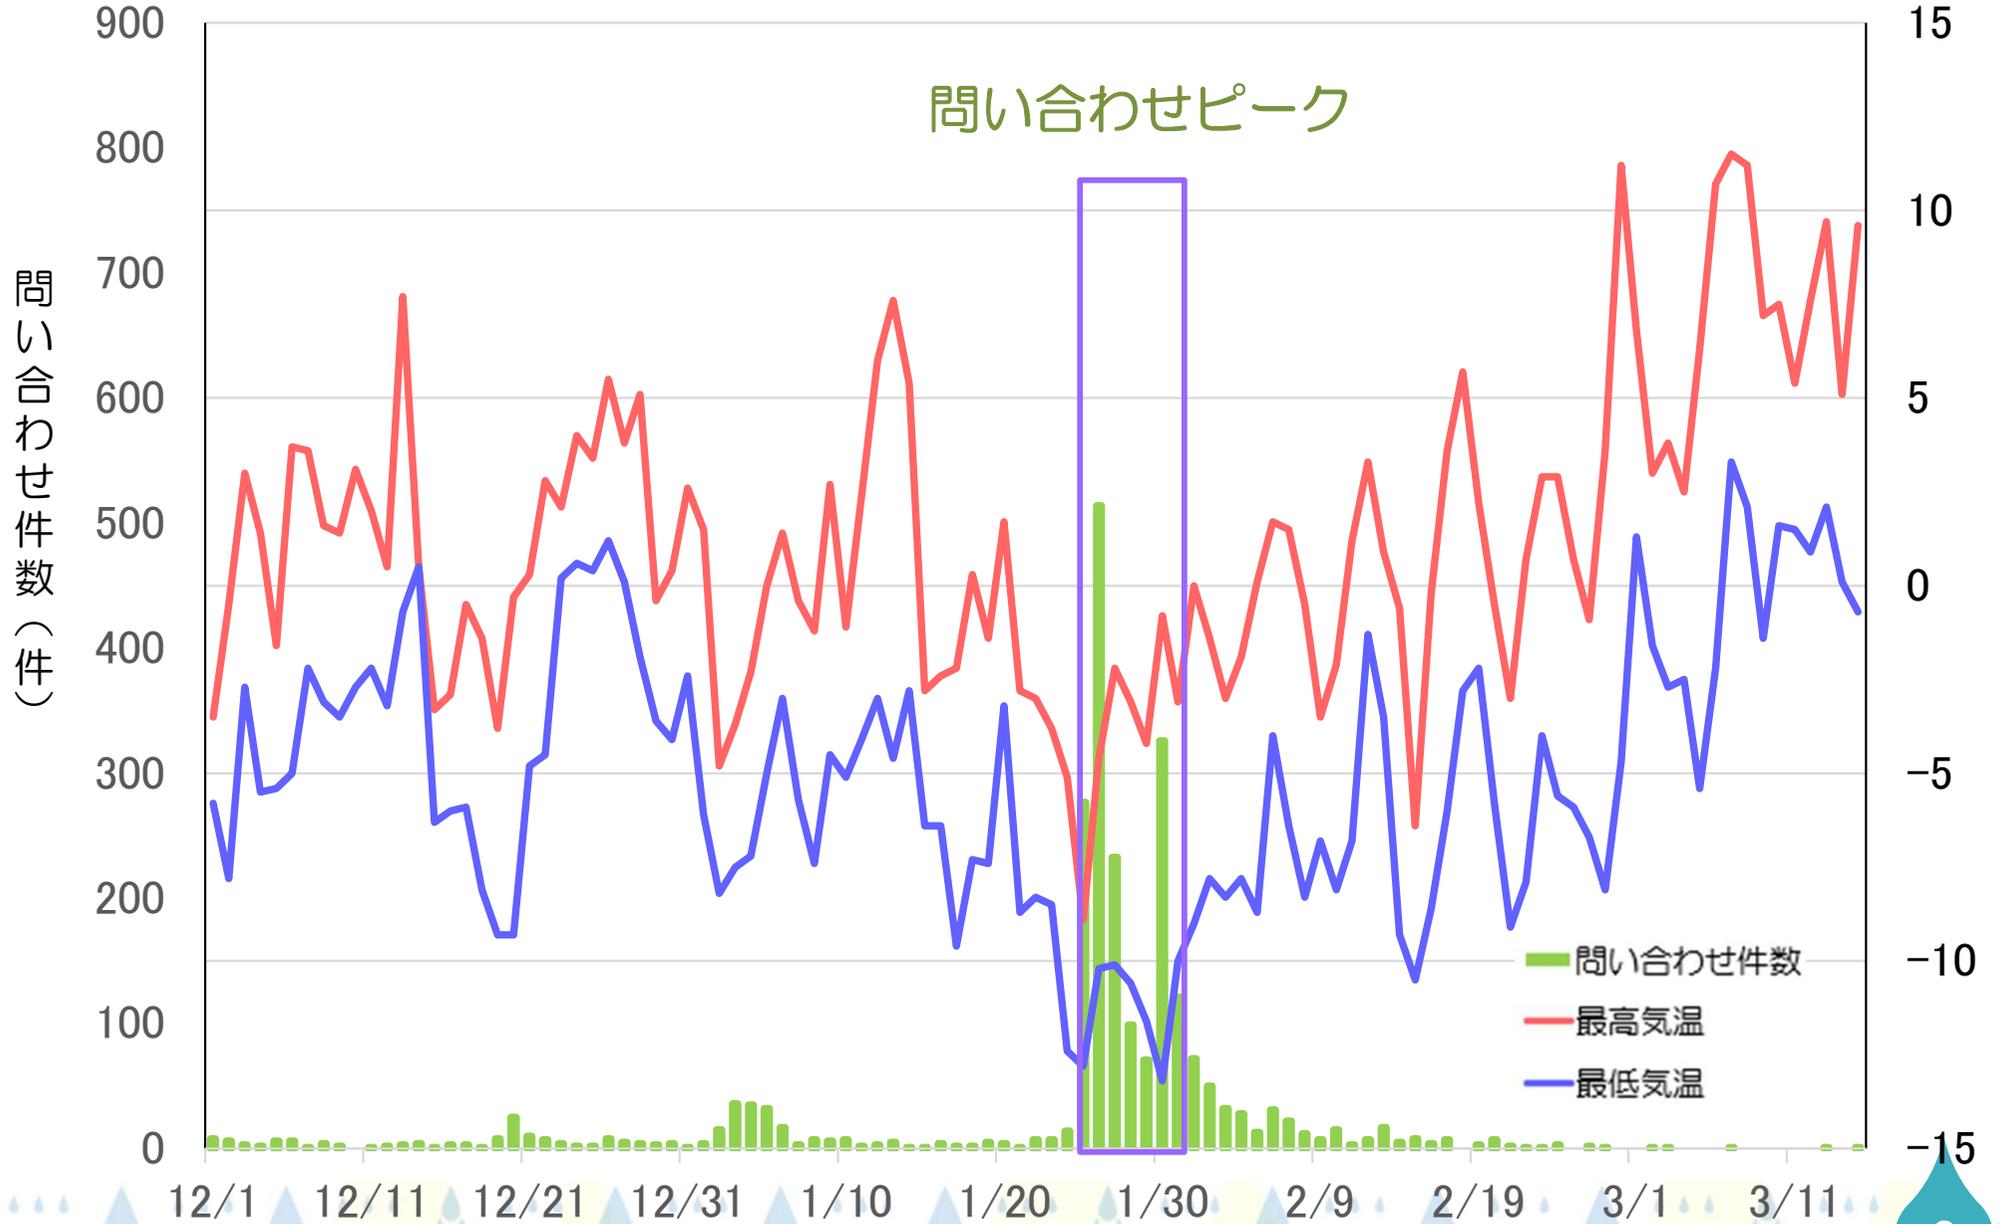
昨冬（令和4年度）の凍結問い合わせ件数と外気温の推移

気温(°C)

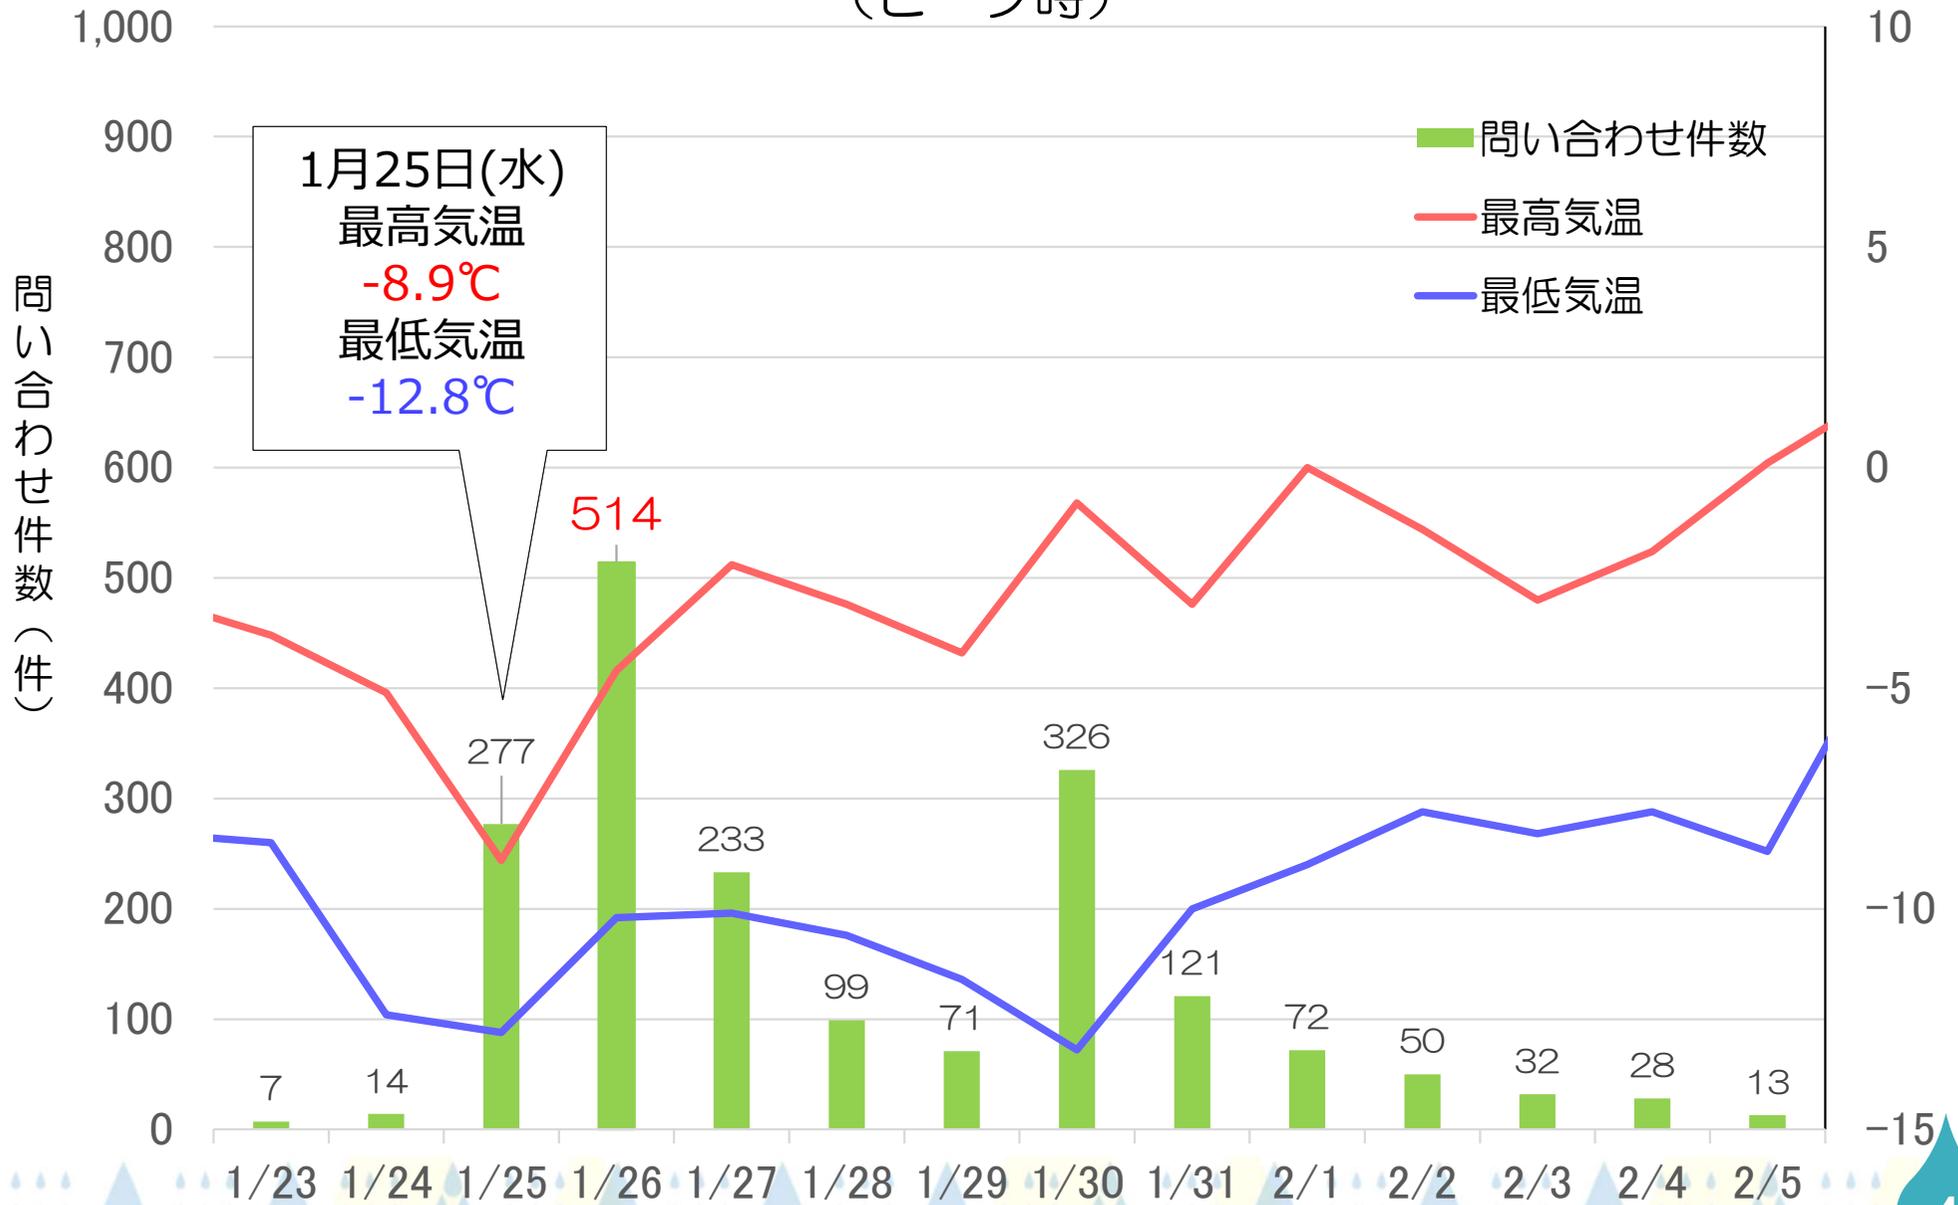
## 昨冬（令和4年度）の凍結問い合わせ件数と外気温の推移 （ピーク時）

気温(°C)

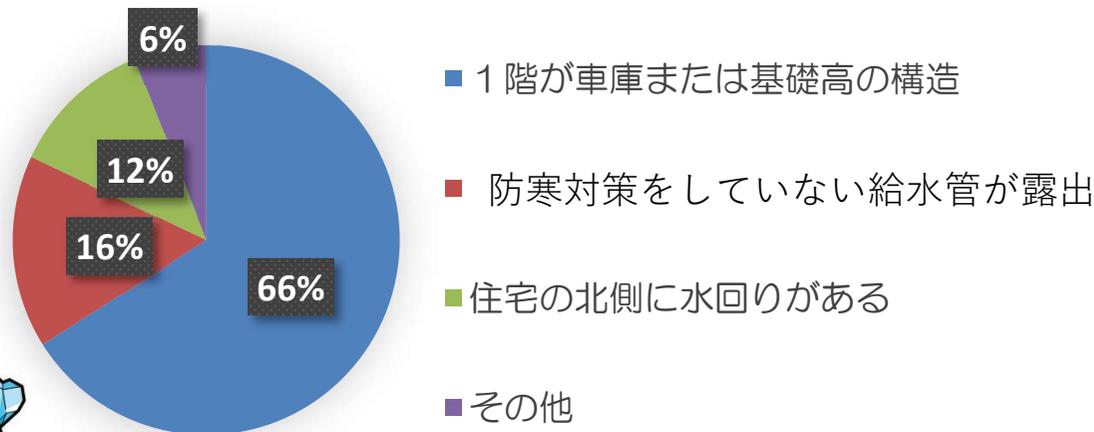
凍結しやすい建物はどのような構造設備環境だったか？

→築年数の古い木造住宅や、給水管が外気にさらされる環境にある場合は凍結注意！

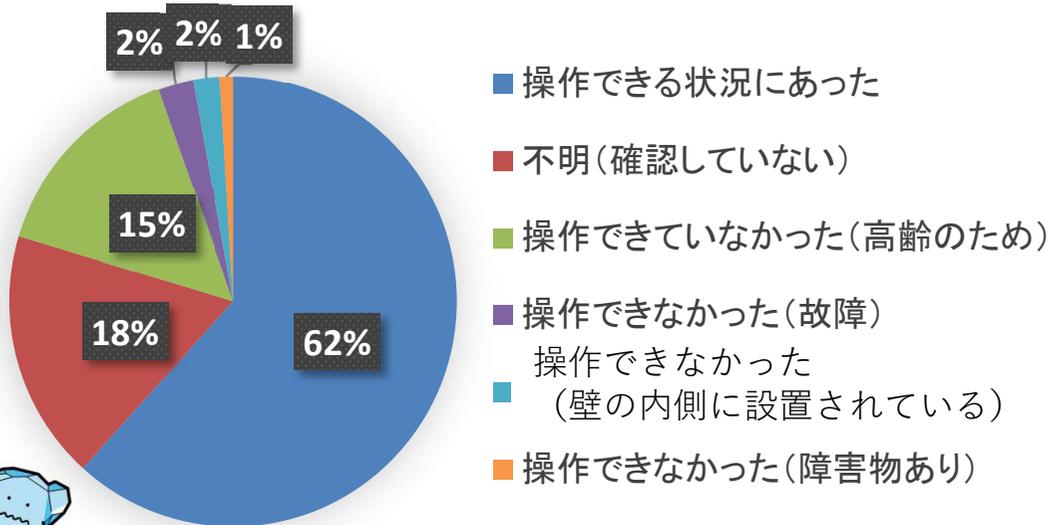
水抜栓設備はどのような状況にあったか？

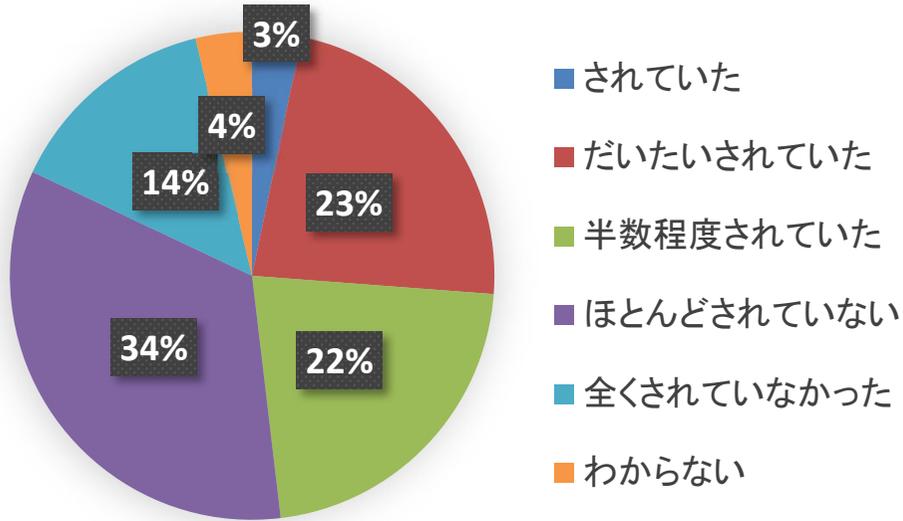
## 凍結した住宅は水抜きをしていたか？

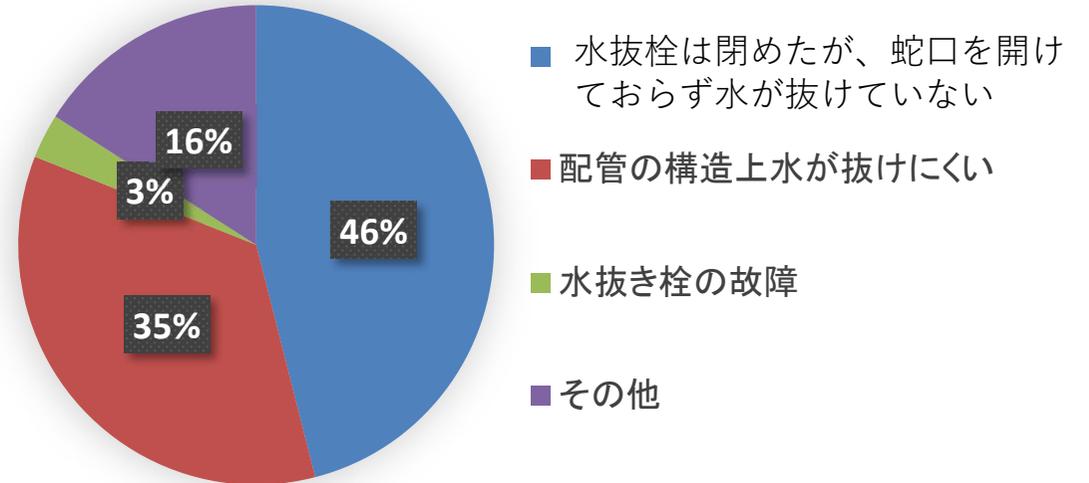
## 水抜きした上で凍結していた原因は？

→水抜きへの理解と、正しい水抜き操作の周知がまだまだ必要。

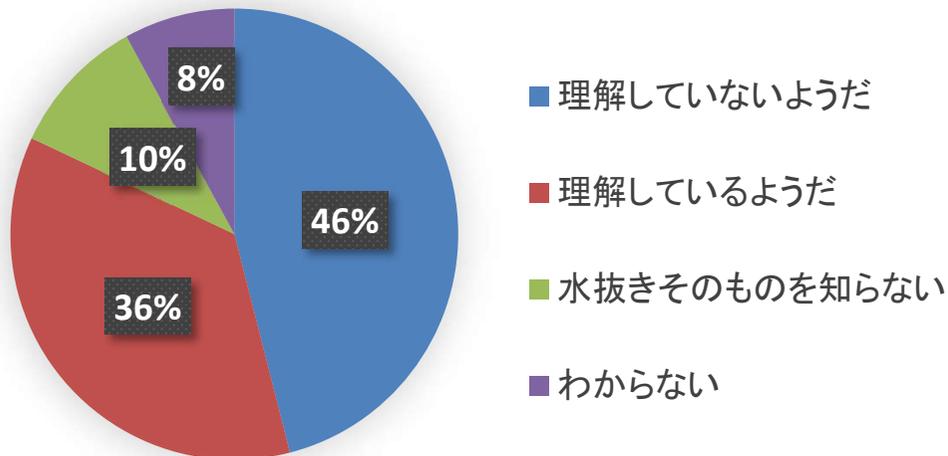
## 集合住宅等の入居者は、水抜きの操作方法を理解していたか？

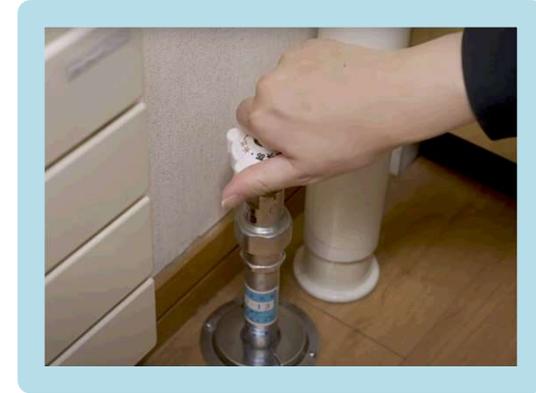
## 1 設備環境に起因する凍結防止策の周知

- 水抜栓の事前動作確認
- 正しい水抜き操作
- 1階車庫、基礎高家屋の露出している給水管の防寒対策
