札幌市

大規模盛土造成地マップ (手稲区版) 令和5年3月改訂版

札幌市大規模盛土造成地マップ（手稲区）

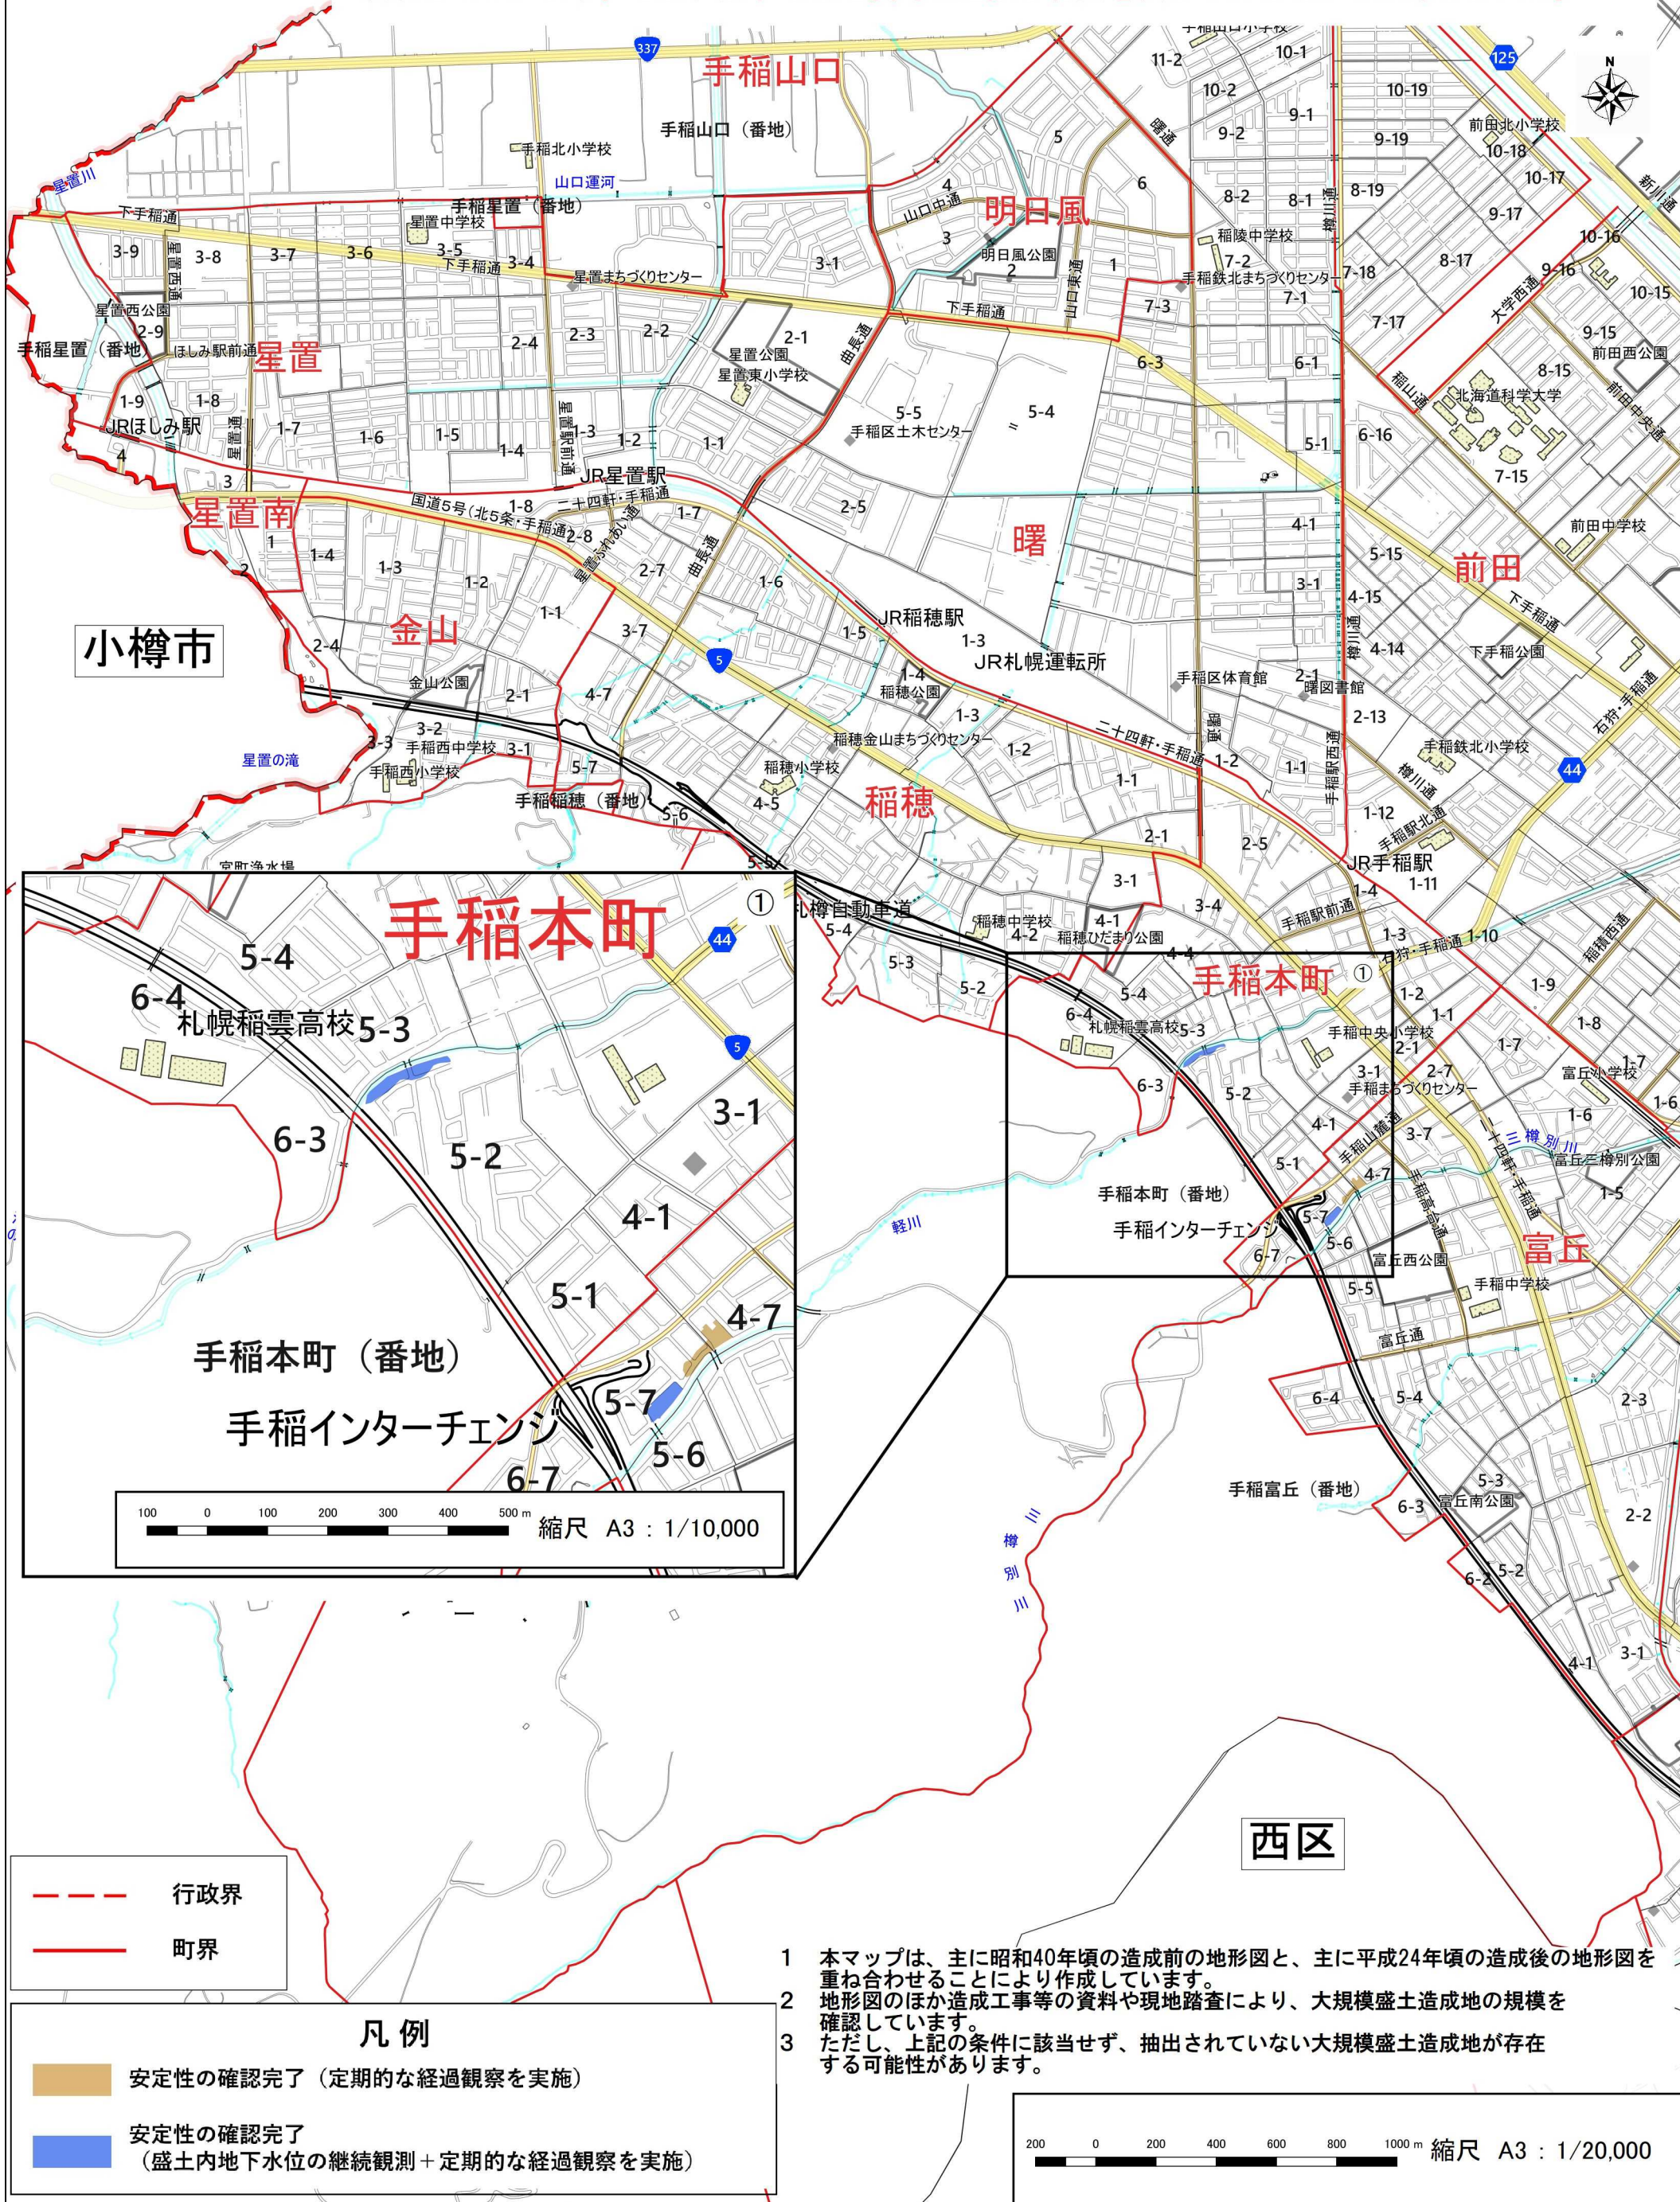
※令和2年度から令和4年度にかけて実施した、地震時の盛土ごとの安定性に関する調査結果を反映させています。なお、必ずしも地震時に危険な範囲を表しているものではありません。

- 1 本マップは、主に昭和40年頃の造成前の地形図と、主に平成24年頃の造成後の地形図を重ね合わせるにより作成しています。
- 2 地形図のほか造成工事等の資料や現地踏査により、大規模盛土造成地の規模を確認しています。
- 3 ただし、上記の条件に該当せず、抽出されていない大規模盛土造成地が存在する可能性があります。

- 造成前と造成後の地形図などを重ね合わせることでより大規模盛土造成地を抽出し、その概ねの位置と規模を示したものを「大規模盛土造成地マップ」といいます。(平成28年度公表、令和元年度更新)
- このたび、地盤調査等の結果を反映するため「大規模盛土造成地マップ」を改訂しました。
- このマップは、簡易的な調査により安定性の評価を大別し、今後の詳細調査や対策工事の必要性を表したものです。**この範囲が必ずしも地震時に危険ということを表すものではありません。**
